Nummela skola (Kivikoulu) ja  
Nummelan koulu sisäilma  
5.2.2019

# Nummela skola (Kivikoulu)

# Nummelan koulu

NUMMELAN KOULUN SISÄILMAN- JA  
ILMANVAIHTOSELVITYS 5.2.2019

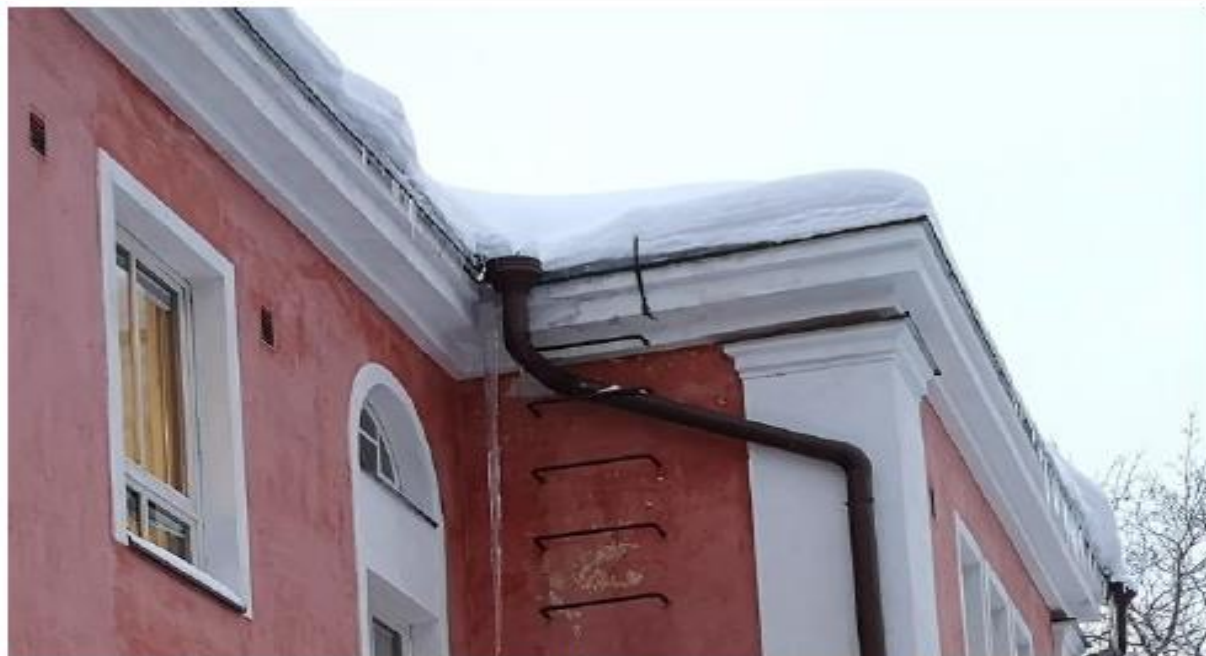
Kuva 2. Rakennuksen vesikatolla on havaittavissa lumen sulamista. Sulaminen on seurausta tuulettuvan ullakkotilan korkeasta lämpötilasta. Vesikatteena on peltikate, jonka saumojen kautta sulanut/ paineellinen vesi voi päästä ja kastella alempia rakenteita. Suositellaan lumen pudottamista vesivuotoriskien välttämiseksi. (1/2)

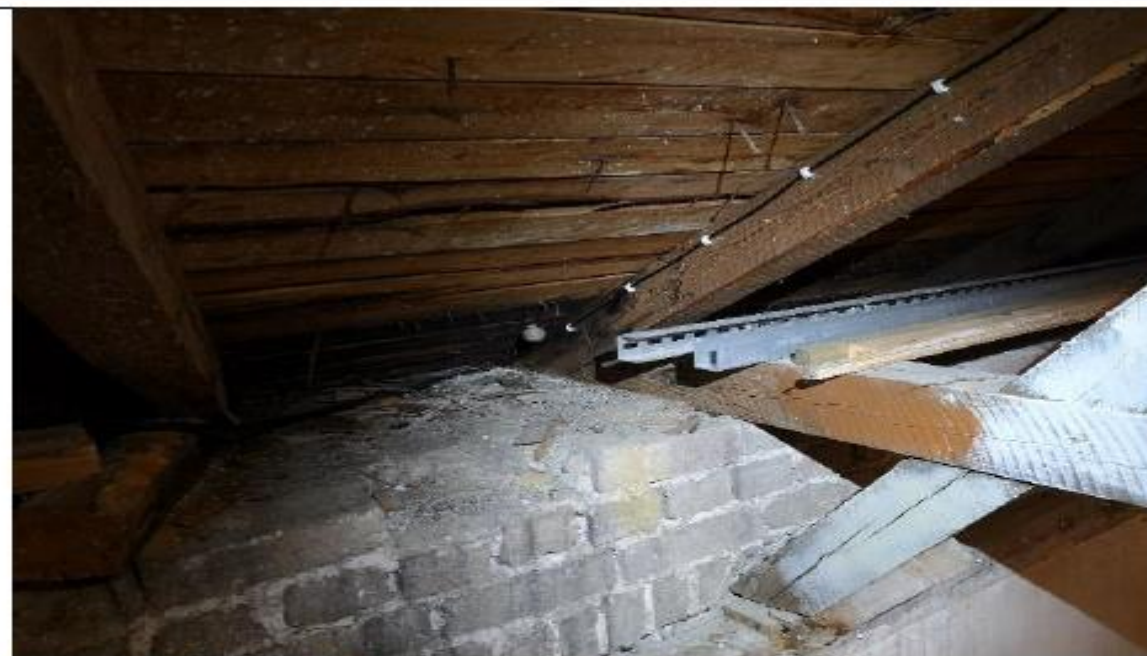
Kuva 3. Rakennuksen vesikatolla on havaittavissa lumen sulamista. Sulaminen on seurausta tuulettuvan ullakkotilan korkeasta lämpötilasta. Vesikatteena on peltikate, jonka saumojen kautta sulanut/ paineellinen vesi voi päästä ja kastella alempia rakenteita. Suositellaan lumen pudottamista vesivuotoriskien välttämiseksi. (2/2)

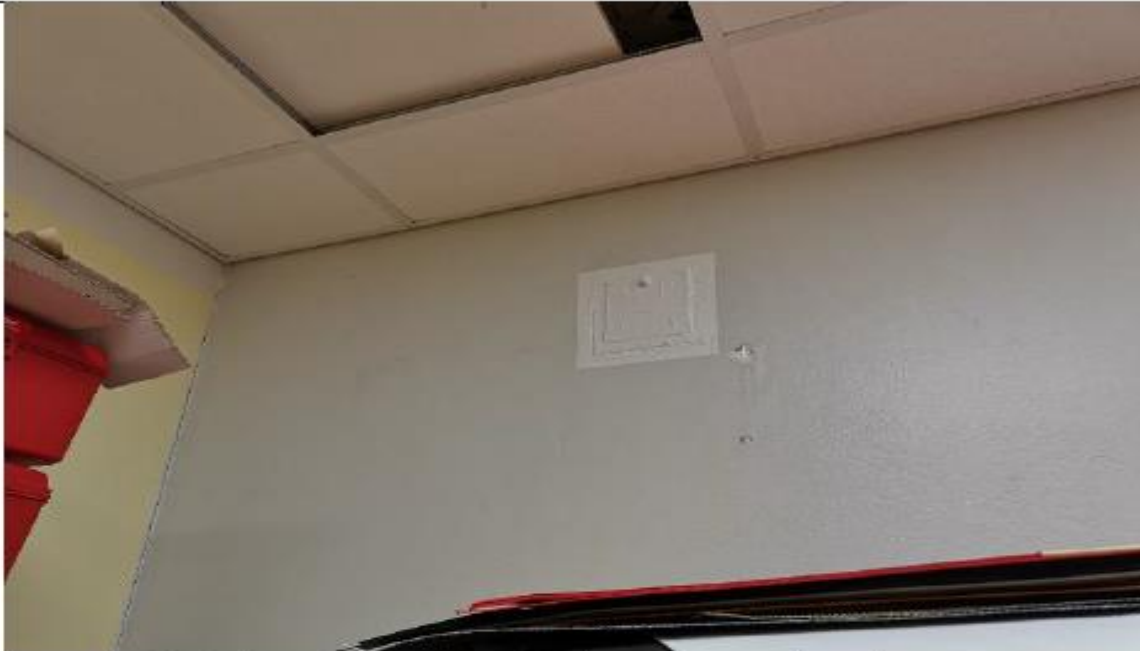
Kuva 4. Kohteessa on vanhoja painovoimaisen ilmanvaihdon aikaisia alkuperäisiä rakennusaineisia korvausilmaventtiilejä sekä poistohormoja, jotka on tulpattu, koska kohteessa on nyt käytössä koneellinen tulo-poistoilmanvaihto. Suositellaan alkuperäisten poistohormien tulppausten tarkastamista, jotta varmistutaan siitä, että niiden kautta ei kulje ilmaa sisätiloihin.

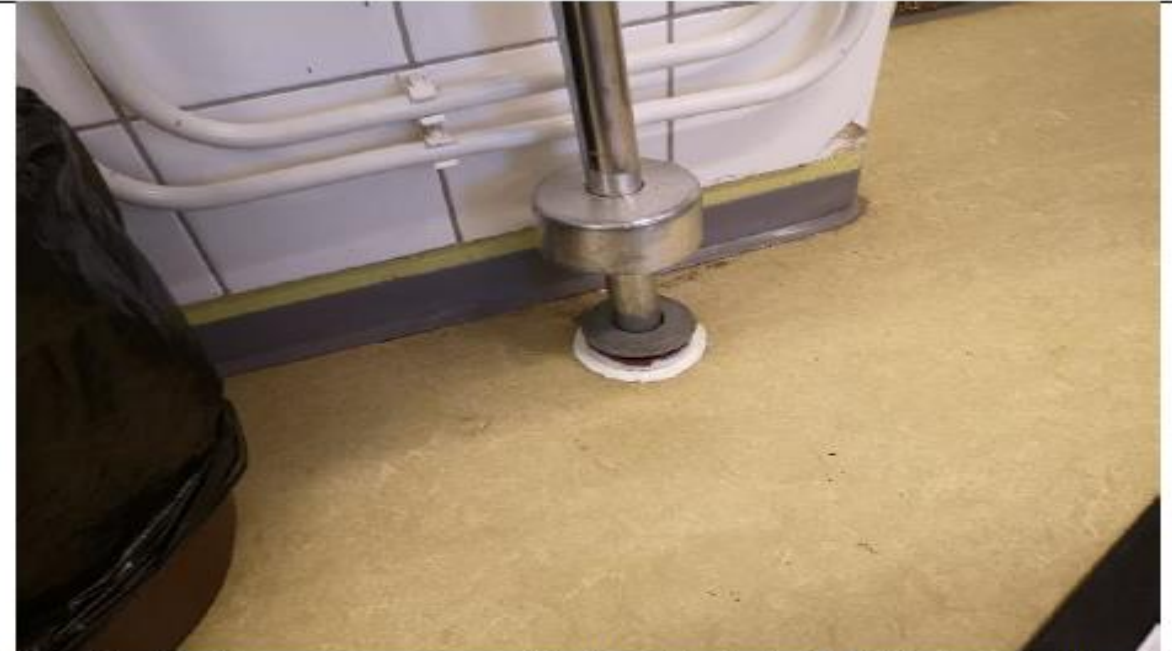
Kuva 5. Kohteessa on vastikään tiivistettyjä talotekniikan läpivientejä mm. lattiarakenteissa. Suositellaan läpivientien tarkastamista laajemmin, että läpiviennit on tiivistetty asianmukaisesti.

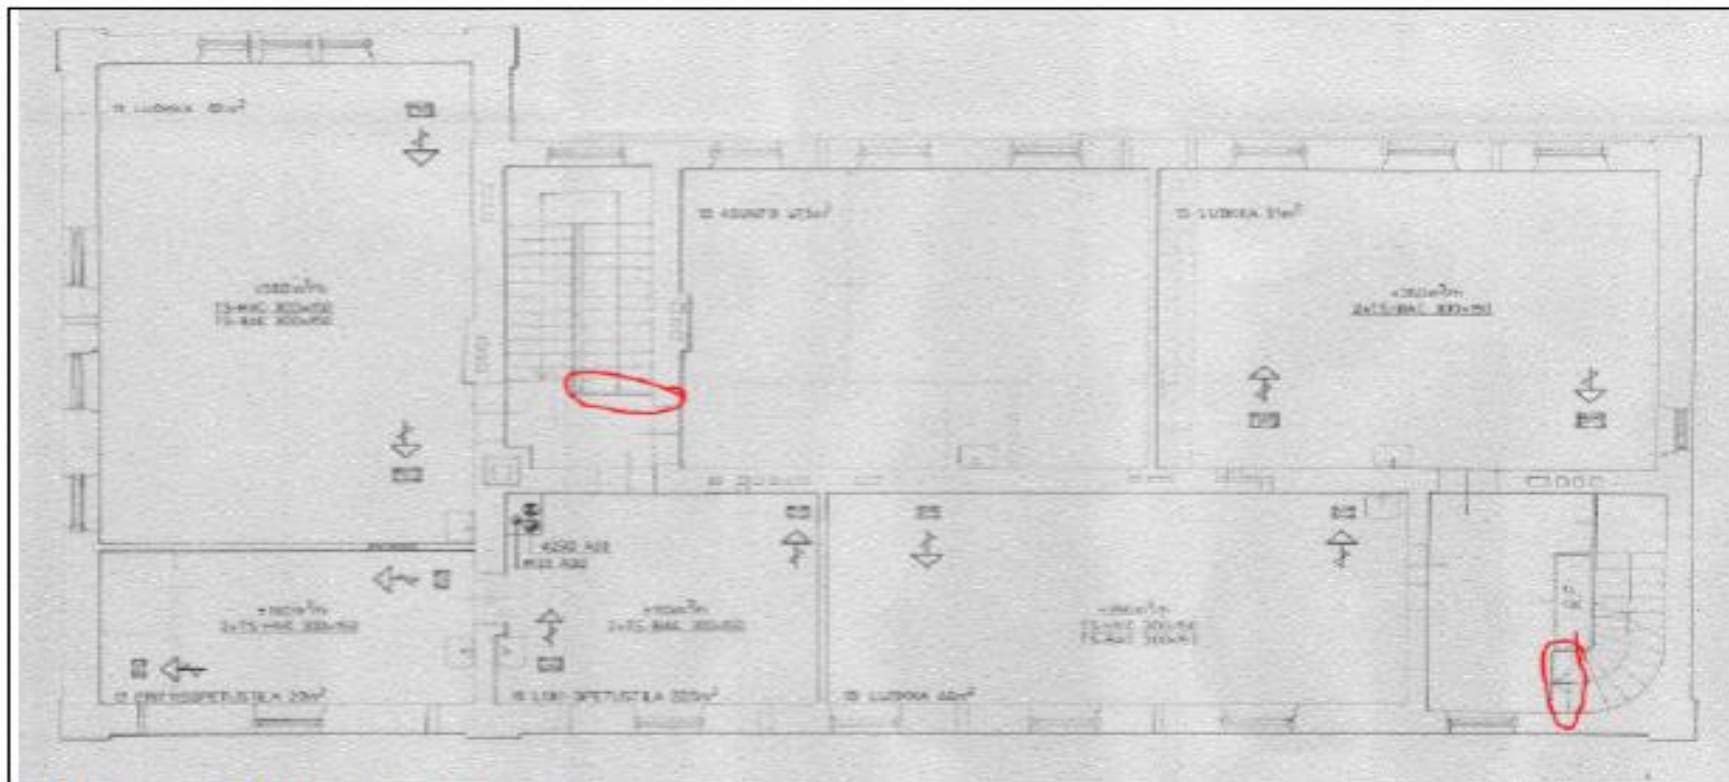
Kuva 6. Kivikoulun pohjapiirros II-kerros.

Luokkatiloissa 12 ja 13 havaittiin savun hajua. Katselmuksessa saadun tiedon mukaan savun haju voi olla peräisin läheisestä tuotantolaitoksesta ja se tulee ilmanvaihtojärjestelmän kautta. Suositellaan selvittämään asia ja keinoja savun hajun poistamiseen/ vähentämiseen.

Suositellaan ympyröityjen ullakolle vievien ovien ilmanpitävyyden parantamista.

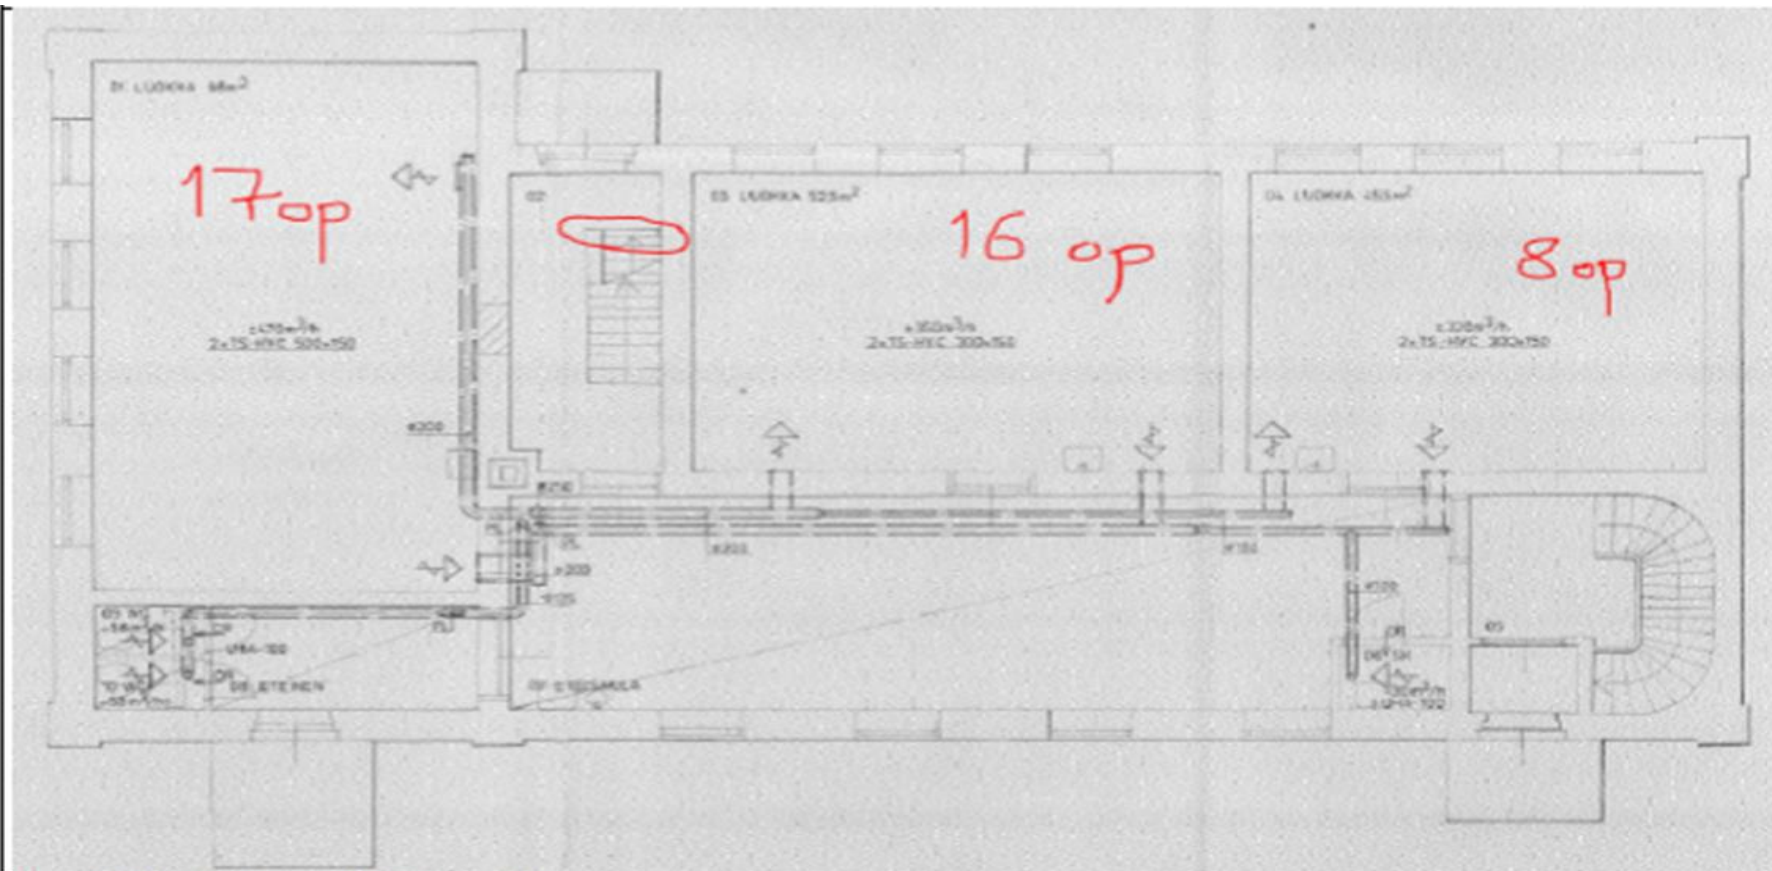
Kuva 7. Kivikoulun pohjapiirros I-kerros.

Luokkatiloissa 3 havaittiin lievä imelä haju, erilainen kuin viereisissä tiloissa. Suositellaan hajulähteen selvittämistä tarkemmilla tutkimuksilla. Kaikissa alakerran tiloissa oli ilmanpuhdistin katselmushetkellä.

Joidenkin kalusteiden päällä oli paljon pölyä ja lisäksi yksi sisäkaton ääneneristyslevy oli irtoamaisillaan luokassa 04. Suositellaan pölynäytteen selvittämään, onko pölyn joukossa merkittävästi teollisia villakuituja.

Suositellaan ilmanvaihdon riittävyyden tarkastamista kuvassa olevalle käyttäjämäärälle.

Lisäksi suositellaan kellariin johtavan ympyröidyn oven ilmanpitävyyden parantamista.

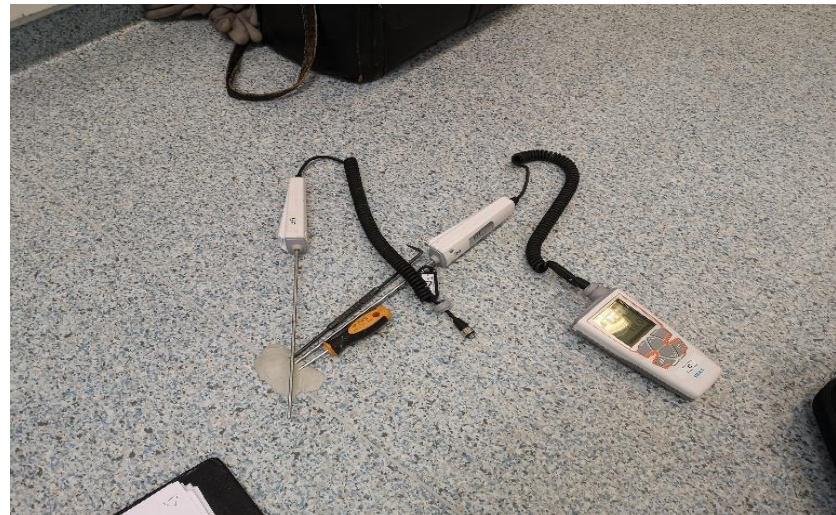
- **Kosteusmittaukset lattiarakenteista**

- Mittaukset pinnoitteen alta ns. viiltomittaus
- Mittauspisteitä 10 kpl
- Kosteus alhainen (enintään 60 RH-%) myös uusien peruskorjauksessa valettujen rakenteiden kohdalla
- Mitattu kosteustaso ei aiheuta tutkittujen tilojen pinnoitteille haittaa

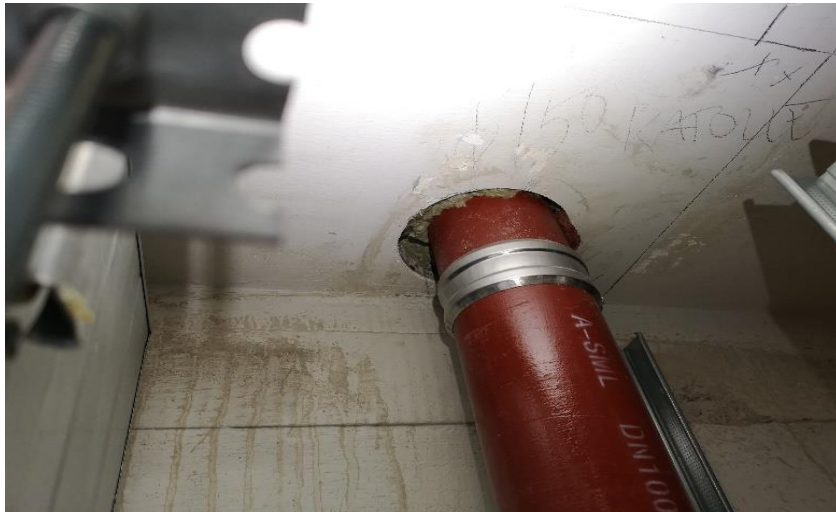
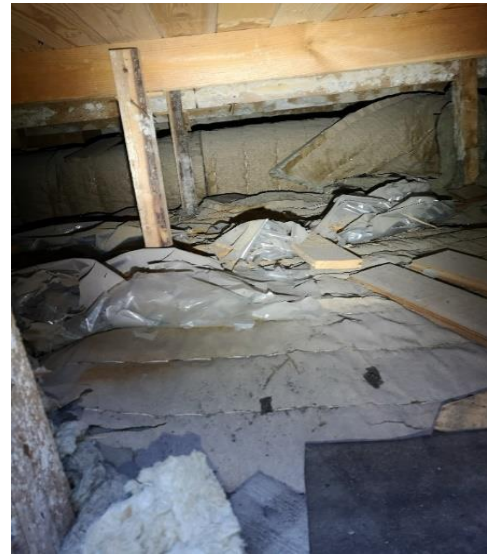
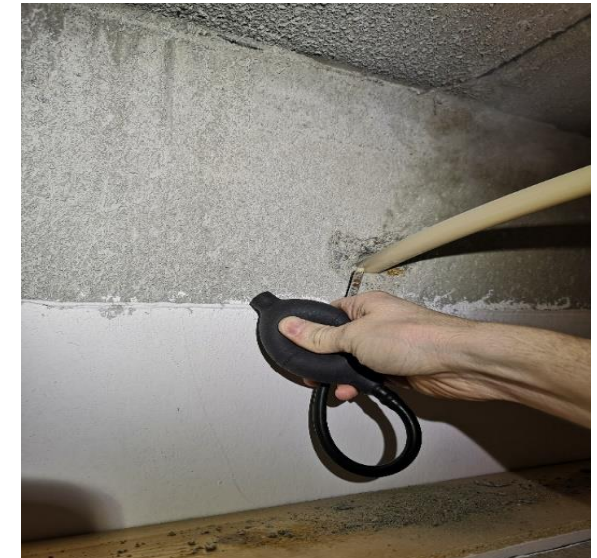
## • Rakenteiden ilmavuotoreittien paikannus merkkisavulla

- Merkittävät ilmavuodot rakenteiden läpi voivat aiheuttaa haittaa tilojen käytölle mm. hajuja.
- Tutkittavaan tilaan järjestettiin noin 10 Pa alipaine tilan omalla ilmanvaihtojärjestelmällä pienentämällä tuloilmavirtaa päätelaitteesta kokeen ajaksi.
- Paikallisia ilmavuotokohtia tai ilmanvirtausta rakenteista tutkittavaan tilaan havaittiin tiloissa 161, 210 ja 231.
- Rakenteiden ilmanpitävyyden havaitut puutteet suositellaan korjaamaan parantamalla läpivientien ja liitosten ilmatiiviyttä erillisen suunnitelman/ työohjeen mukaan.

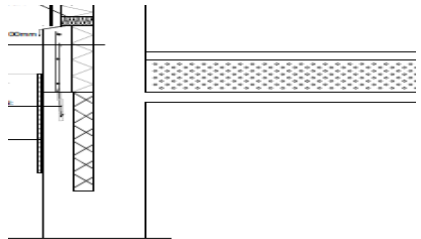
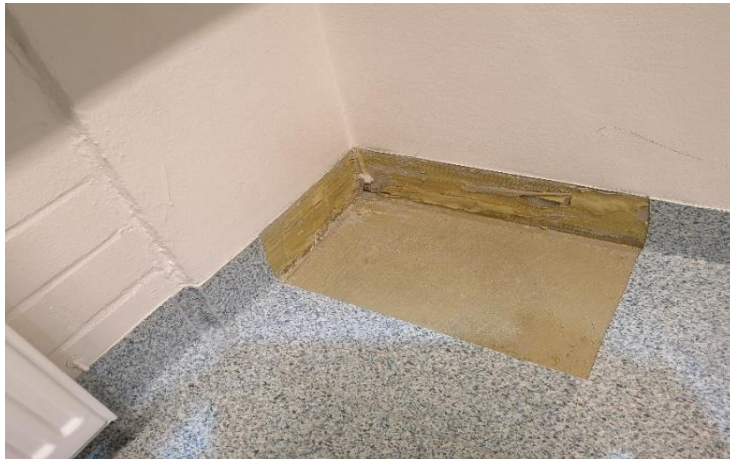
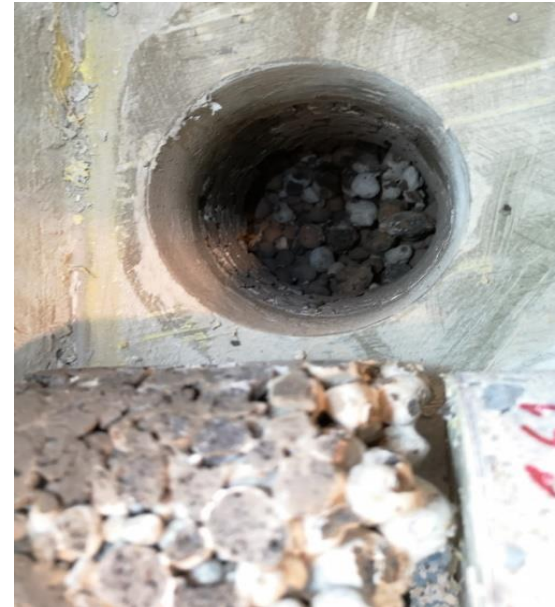
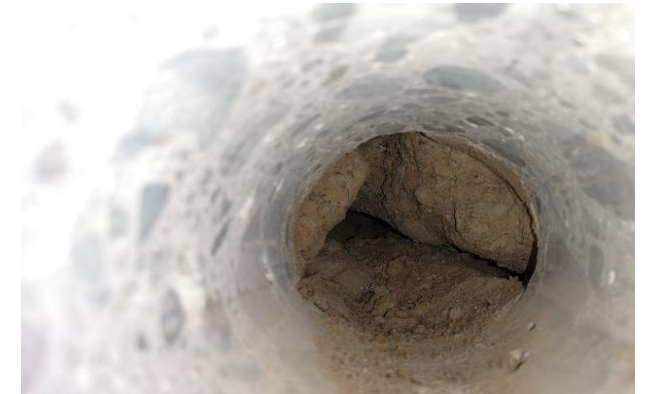
- **Rakenneavaukset alapohjarakenteissa peruskorjatulla puolella**

- Rakenneavausten perusteella alapohjarakenne on alkuperäisen suunnitelman mukainen.
- Rakenteen pintalaatan paksuus on noin 50-70 mm. Laattojen välissä on kevytsoraa 200-240 mm. Pohjalaatan päällä on kosteuseristys. Pohjalaatan alla hiekkaa.
- Kevytsorakerroksessa ei ollut poikkeavia merkittäviä hajuja. Rakenteessa ei ollut kosteudelle herkkiä materiaaleja, kuten valupaperia tms. Pohjalaatan alla maaperässä ei ollut vettä tai muottilautoja.

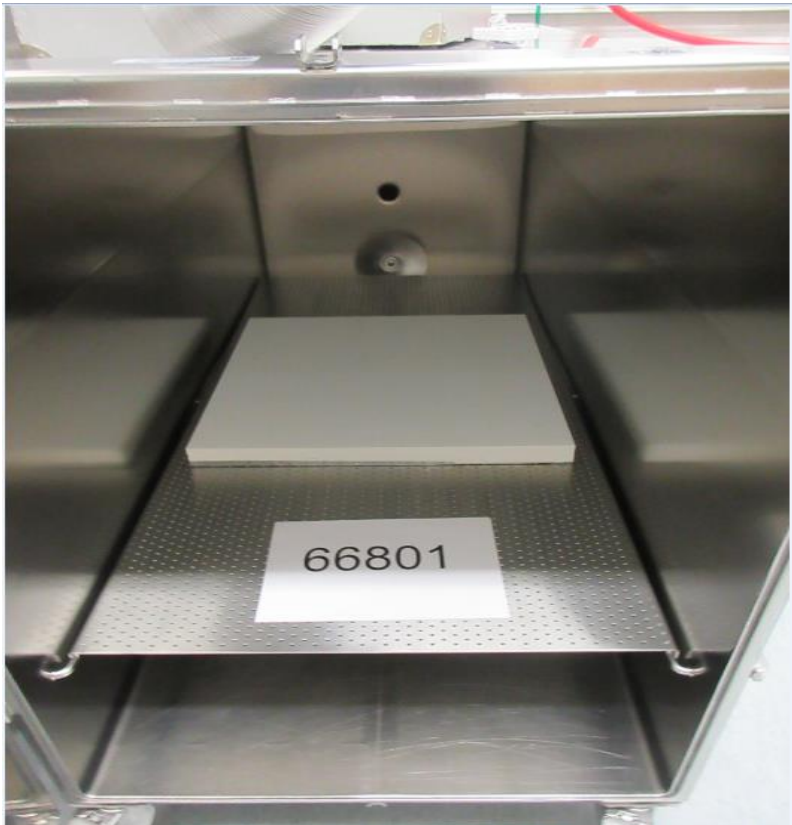
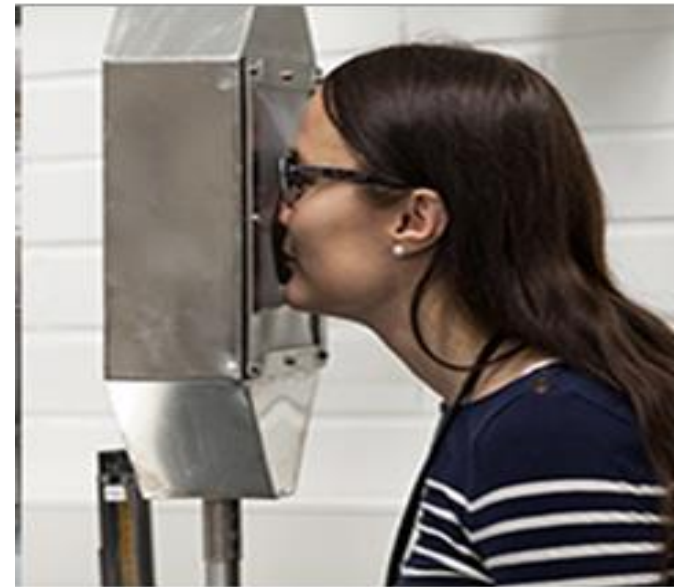
# Akustiikkalevyn aistinvarainen arviointi

15 henkilöä arvioi kammioilman hajun hyväksyttävyyttä sisäilman laadun kannalta (-1.....+1, täysin ei-hyväksytty...täysin hyväksytty)

- Haju on keskimäärin hyväksytty sisäilman laadun kannalta. Haju voi kuitenkin aiheuttaa yksittäisiä valituksia.
