## **Nummelan kivioulu, sisäilmakatselmuksen muistio 30.1.2019**

Katselmuksen kohteena oli koulurakennus osoitteessa Väinämöisentie 9, 03100 Nummela. Katselmoitu koulurakennus oli ns. Kivikoulu (kuva 1). Saatujen tietojen mukaan Kivikoulu on rakennettu 1920-luvulla ja se on peruskorjattu viimeksi 2000-luvun alussa. Lisäksi muita sisäilman parantamiseen tähtääviä remontteja on tehty myös viime vuosina.

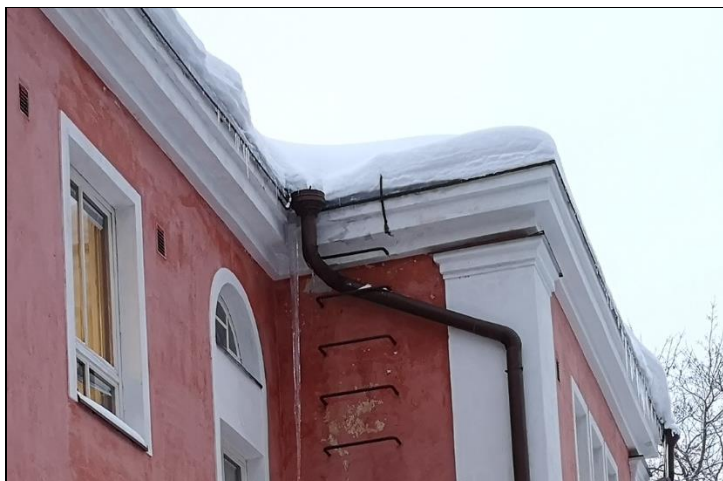
Kuva 2. Rakennuksen vesikatolla on havaittavissa lumen sulamista. Sulaminen on seurausta tuulettuvan ullakkotilan korkeasta lämpötilasta. Vesikatteena on peltikate, jonka saumojen kautta sulanut/ paineellinen vesi voi päästä ja kastella alempia rakenteita. Suositellaan lumen pudottamista vesivuotoriskien välttämiseksi. (1/2)

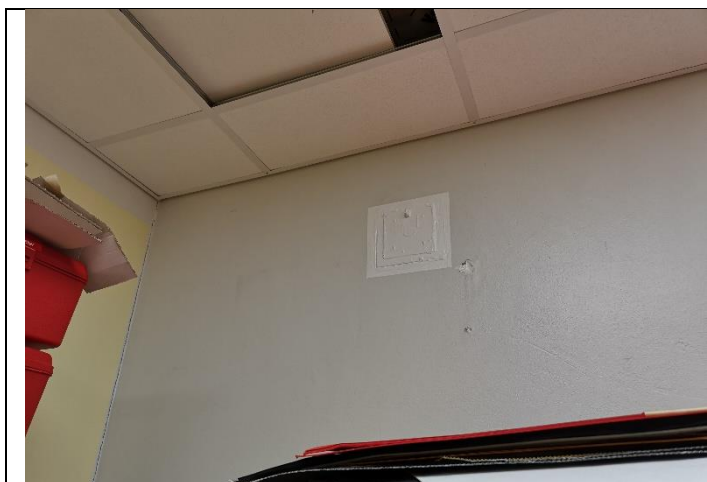
Kuva 4. Kohteessa on vanhoja painovoimaisen ilmanvaihdon aikaisia alkuperäisiä rakennusaineisia korvausilmaventtiilejä sekä poistohormeja, jotka on tulpattu, koska kohteessa on nyt käytössä koneellinen tulo-poistoilmanvaihto. Suositellaan alkuperäisten poistohormien tulppausten tarkastamista, jotta varmistutaan siitä, että niiden kautta ei kulje ilmaa sisätiloihin.

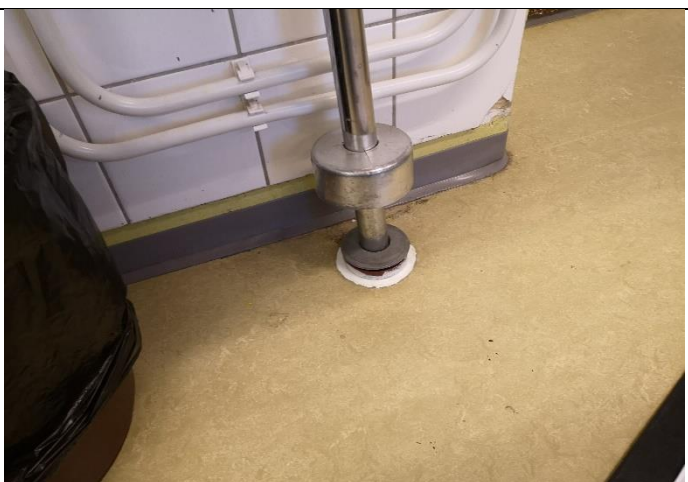
Kuva 5. Kohteessa on vastikään tiivistettyjä talotekniikan läpivientejä mm. lattiarakenteissa. Suositellaan läpivientien tarkastamista laajemmin, että läpiviennit on tiivistetty asianmukaisesti.

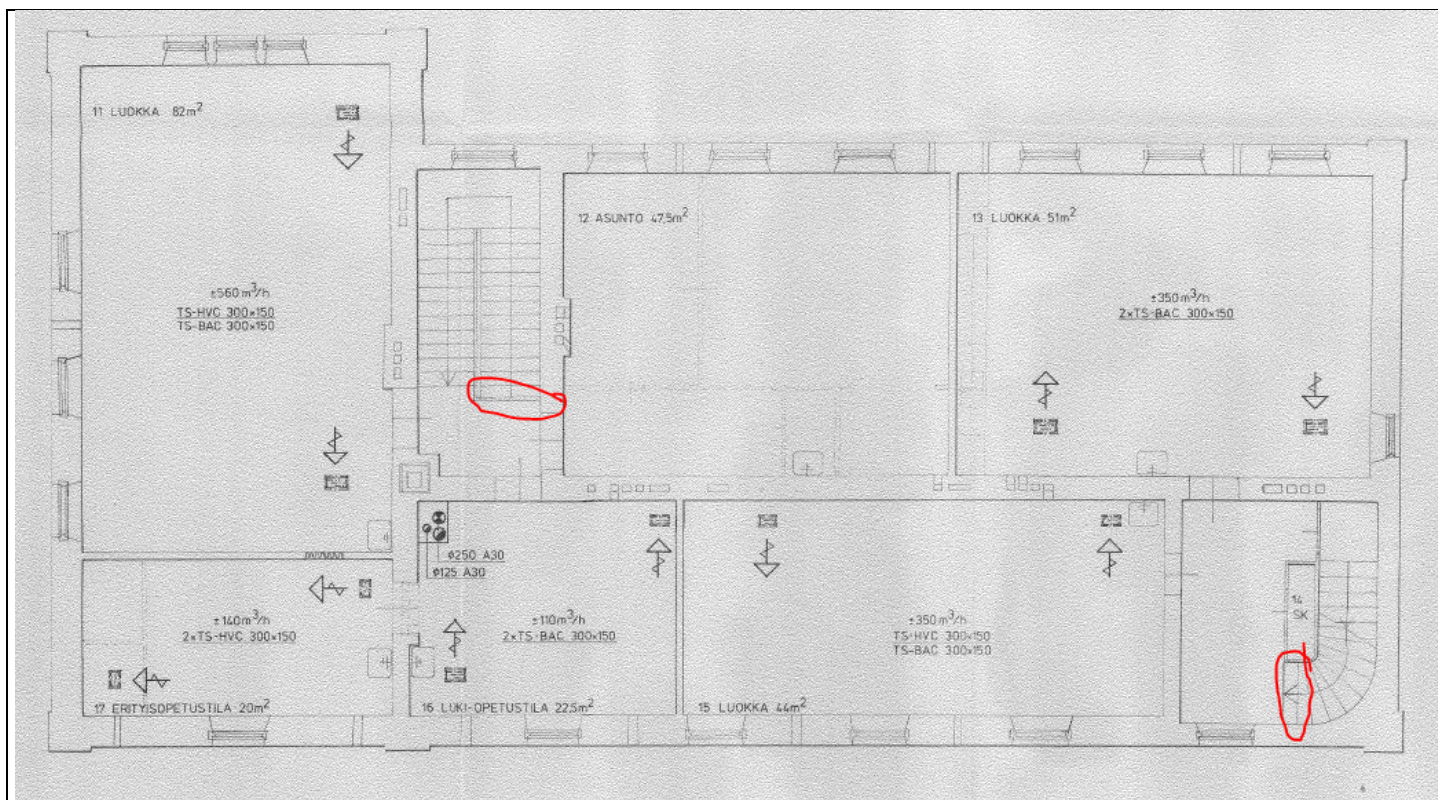
Kuva 6. Kivikoulun pohjapiirros II-kerros.

Luokkatiloissa 12 ja 13 havaittiin savun hajua. Katselmuksessa saadun tiedon mukaan savun haju voi olla peräisin läheisestä tuotantolaitoksesta ja se tulee ilmanvaihtojärjestelmän kautta. Suositellaan selvittämään asia ja keinoja savun hajun poistamiseen/ vähentämiseen.

Suositellaan ympyröityjen ullakolle vievien ovien ilmanpitävyyden parantamista.

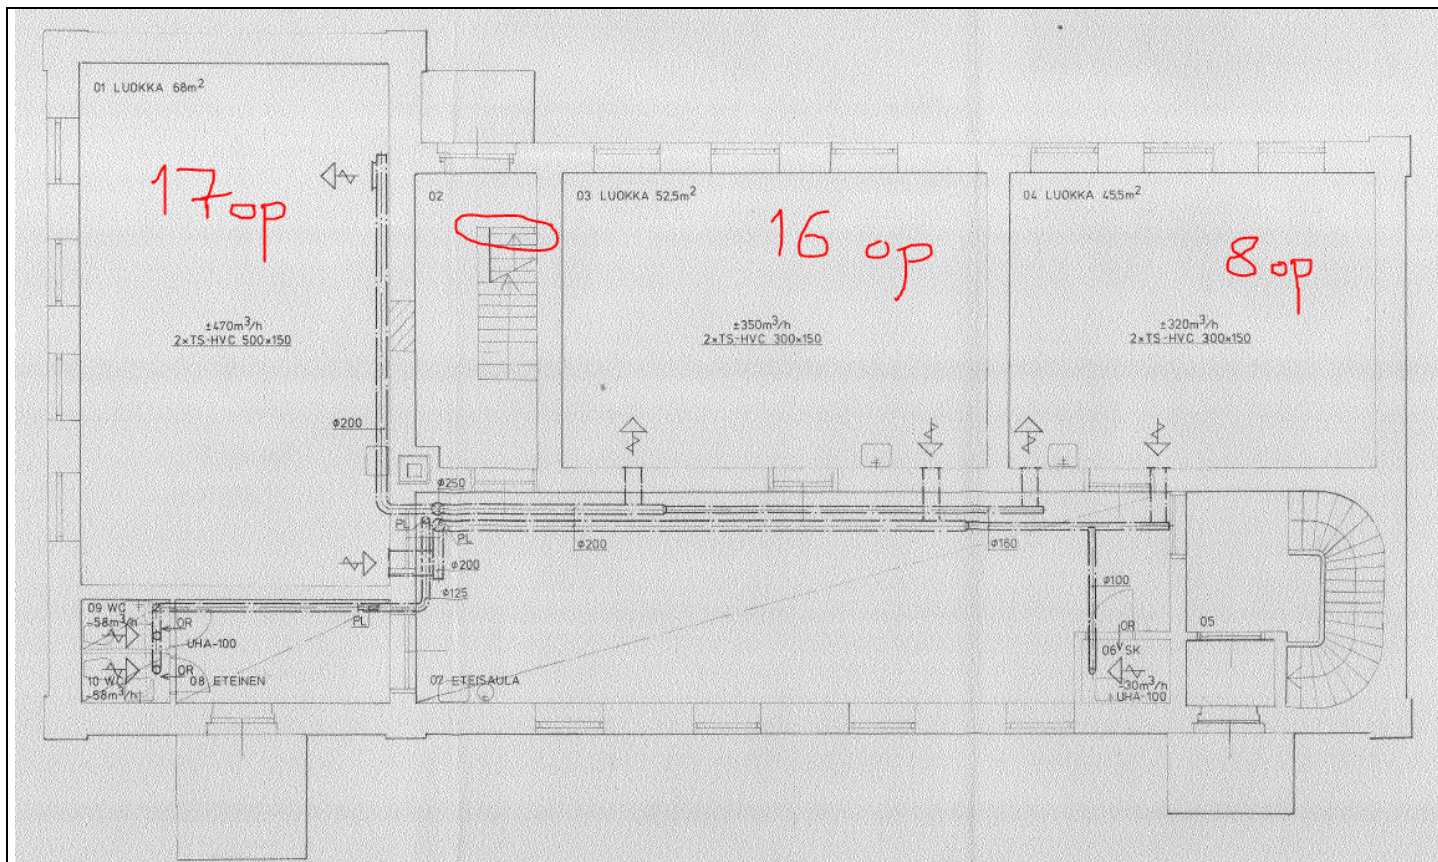
Kuva 7. Kivikoulun pohjapiirros I-kerros.

Luokkatiloissa 3 havaittiin lievä imelä haju, erilainen kuin viereisissä tiloissa. Suositellaan hajulähteen selvittämistä tarkemmilla tutkimuksilla. Kaikissa alakerran tiloissa oli ilmanpuhdistin katselmushetkellä.

Joidenkin kalusteiden päällä oli paljon pölyä ja lisäksi yksi sisäkaton ääneneristyslevy oli irtoamaisillaan luokassa 04. Suositellaan pölynäyttein selvittämään, onko pölyn joukossa merkittävästi teollisia villakuituja.

Suosittelaa ilmanvaihdon riittävyyden tarkastamista kuvassa olevalle käyttäjämäärälle.

Lisäksi suositellaan kellariin johtavan ympyröidyn oven ilmanpitävyyden parantamista.

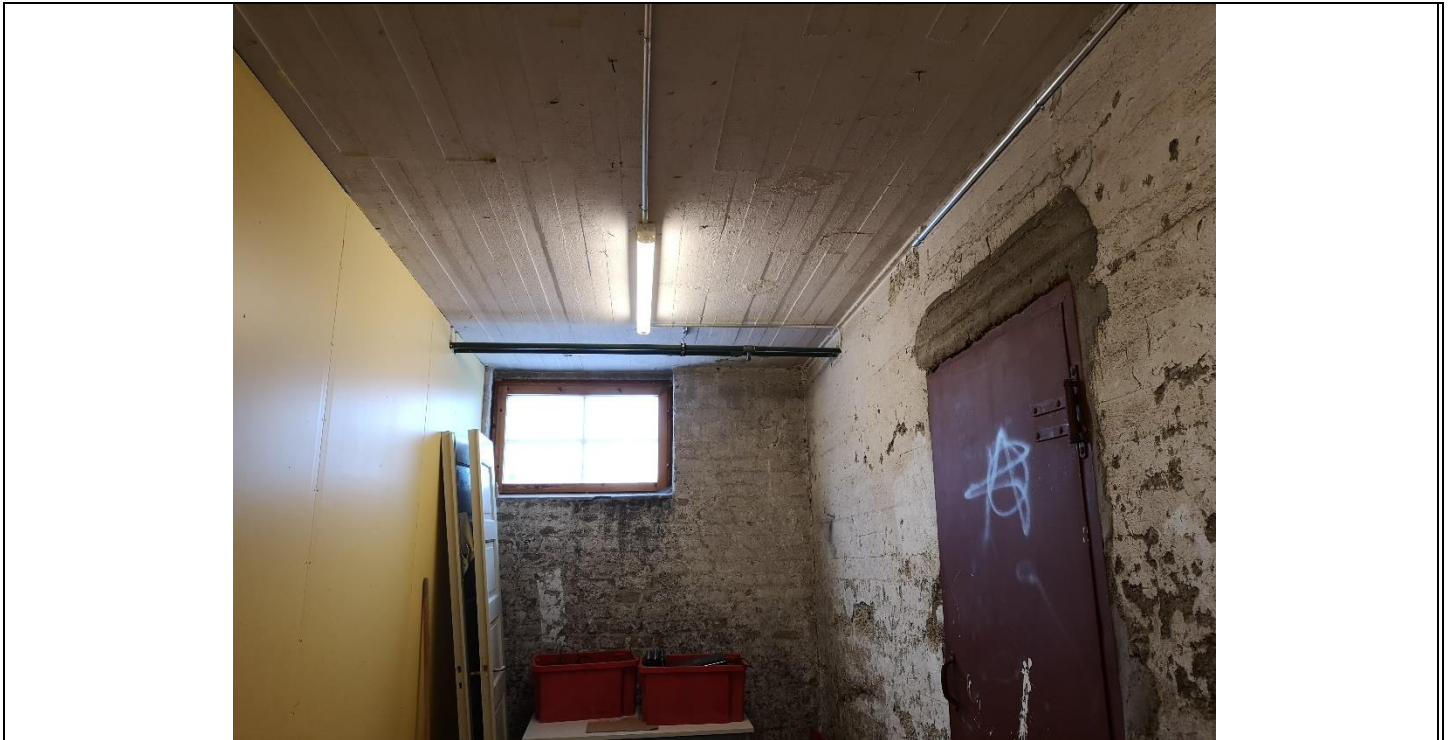
Kuva 8. Rakennuksen eteläisessä päädyssä on kellaritiloja. Kellaritilat on erotettu opetustiloista ovella ja niissä on oma koneellisella poistomurilla toimiva ilmanvaihto/ alipaineistus. Aistinvaraisesti kellaritiloissa ei ollut havaittavissa merkittäviä hajuja ja tilat olivat kohtalaisen siistit.

Kellaritilan maanvastaisissa rakenteissa on paikoin kosteuseristeitä, jotka sisältävät lähtötietojen mukaan PAH-yhdisteitä. Lisäksi kellarissa on paikallisia kohtia, joissa merkkejä kosteudesta. Paikallinen kosteus ei yleensä aiheuta betonirakenteelle kellaritiloissa haittaa, kunhan huolehditaan siitä, että ko. pinnat ovat puhtaita ja betonissa ei ole kiinni kosteudelle herkkiä rakennusmateriaaleja, kuten puuta.

PAH-yhdisteitä sisältävien kosteuseristeiden ongelmallisin ominaisuus on se, että siitä voi vapautua kaasumaisia ainesosia, jotka ilmenevät hajuina ja osa niistä voi aiheuttaa syöpäriskiä. Kellari tai muissa tiloissa ei kuitenkaan ollut havaittavissa naftaleenin hajua, jota pidetään indikaattorina PAH-yhdisteistä lähtevistä hajuista.

Rakenteen sisällä ollessa yhdisteiden kulkeutuminen sisäilmaan riippuu rakenteiden ominaisuuksista (ilmavuodot, kemiallisten yhdisteiden diffuusiokerroin kyseisessä rakenteessa). Ilmavuotokohdassa epäpuhtaudet kulkeutuvat virtaavan ilman mukana ja heikon diffuusiovastuksen omaavan rakenteen läpi kaasumaiset epäpuhtaudet kulkeutuvat helpommin. Kokemuksen mukaan tiiviillä betonirakenteilla on kyky estää PAH-yhdisteiden kulkeutumista sisäilmaan, mikäli betonirakenteessa ei ole merkittäviä halkeamia ja rakenteessa ei ole muita ilmavuotoreittejä. Sisäilmassa olevien yhdisteiden määrä riippuu em. seikkojen lisäksi tilan ilmanvaihdosta.

Suositellaan kellaritilojen olosuhteiden seurantamittausta (lämpötila, kosteus). Tällä saadaan selville, että onko kosteuden tuotto kellaritilaan korkea suhteessa tilan ilmanvaihtoon. Lisäksi suositellaan kellaritilojen kosteusrasituksen selvittämistä rakenteista tarpeenmukaisin kosteuskartoituksin ja -mittauksin.

Suositellaan kellaritilojen ja opetustilojen välillä tehtävää paine-eroseurantamittausta. Tällä varmistetaan, että kellaritila pysyy jatkuvasti alipaineisena suhteessa opetustiloihin.

Suositellaan alakerran opetustilojen sisäilman PAH-mittauksia. Mitattuja tuloksia verrataan käytössä oleviin viitearvoihin. Suositeltavaa on tehdä mittaus myös kellaritilassa.
