## Myrskylänmäen päiväkodin laajennusosan ilmanvaihtoselvitys

Tilaaaja: Vihdin kunta

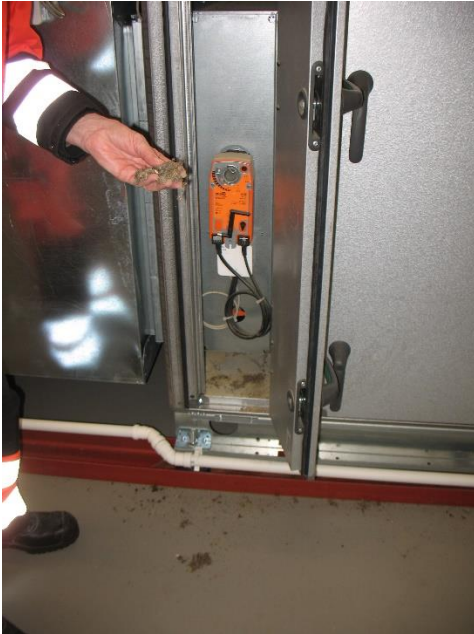
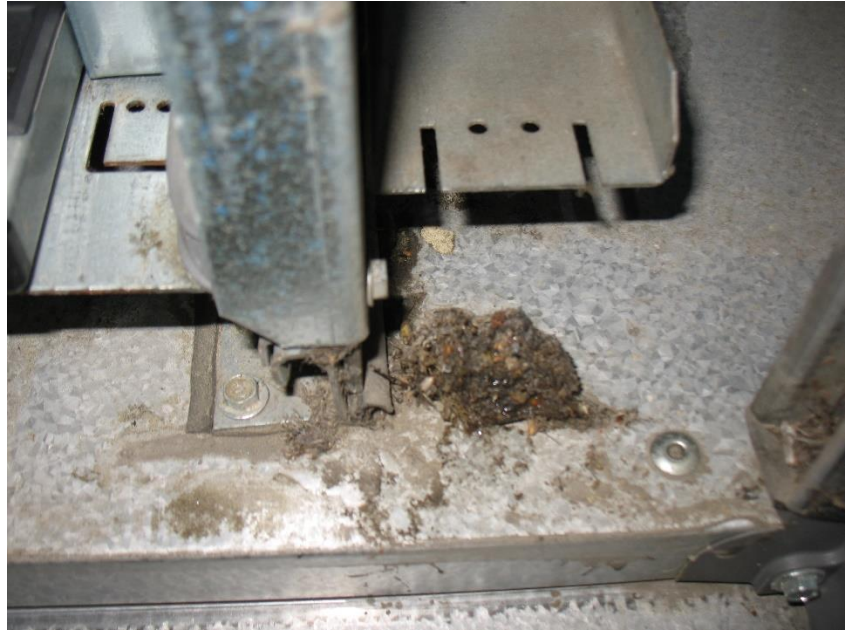
Ilmanvaihtokoneet olivat pääosin hyvässä käyttökunnossa. Koneiden sisäpinnan olivat puhtaat, lukuun ottamatta ennen suodatinta olevia ulkoilmapuolen kanavia ja osia. Ennen suodatinta koneessa oli runsaasti likaa ja roskia (kuva 2). Vaikka rakennus sijaitsee maaseutuympeiristössä ja ulkoilma otetaan korkealta katon yläpuolelta, niin ilmavirran mukana kulkeutuu sisäänottoon epäpuhtauksia etenkin keväällä ja kesällä. Ilmanvaihtokoneet on syytä puhdistaa sisäpuolelta säännöllisesti, erityisesti ulkoilma- ja tuloilmapuolelta. Molempien ilmanvaihtokoneiden ulkoilmakanavan tarkastusluukut oli

*Kuva 2. Ilmanvaihtokoneiden ulkoilma- ja tuloilmaosat tulee puhdistaa sisäpuolelta säännöllisesti.*

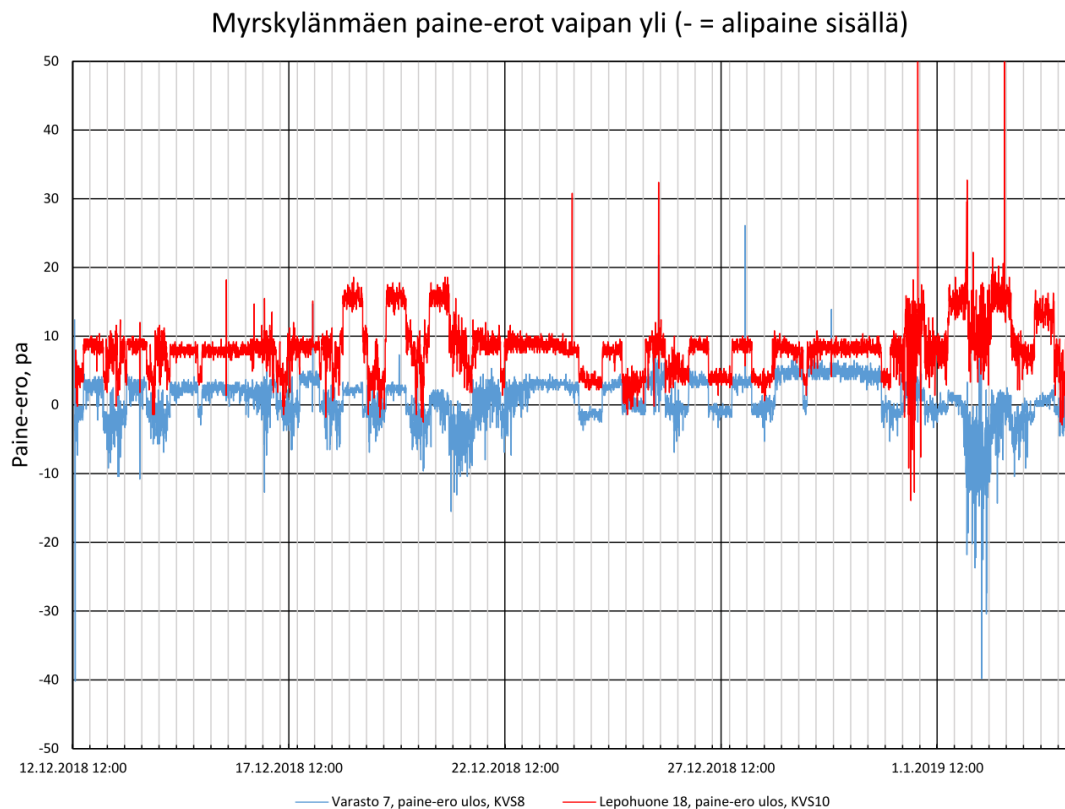
Vaipan paine-eroja mitattiin lähes neljän viikon seurantajakson ajan (kuva 3). Paine-eroa mitattiin varastosta 7 ja lepuhuoneesta 18. Varasto 7 oli päivisin hieman alipaineinen (0 – 5 Pa) ulkoilmaan verrattuna. Lepuhuone 18 oli lähes aina ylipaineinen ulkoilmaan verrattuna. Mittausten mukaan syynä ylipaineisuuden oli ilmanvaihdon epätasapaino, vaikka ilmavirtamittausten mukaan lepuhuoneen ilmavirrat olivat tasapainossa. Lepuhuoneen 18 mitattu päiväkäytön ylipaine oli noin 0 – 5 Pa. Ilmanvaihtokoneen 201 TK/PK yö- ja viikonloppukäytössä ilmavirrat olivat enemmän epätasapainossa ja koko rakennus oli selvästi ylipaineinen. Mitattu yö- ja viikonloppukäytön ylipaine vaihteli tiloittain ja oli noin 5 – 20 Pa. Suurin ylipaine esiintyi lepuhuoneessa 18 ja sitä voidaan pitää haitallisena ylipaineena. Lisäksi mittauksissa havaittiin toistuva paineisku öisin klo 01:20, jolloin ylipainetta oli hetkellisesti jopa yli 50 Pa. Paineiskun syy ei selvinnyt, joten suositellaan jatkoselvityksiä. Yleensä näin suuret paine-erot syntyvät palopeltien käytöstä, ilmanvaihtokoneiden käynnistyksestä tai sulkupeltien toiminnasta.

Laajennusosalla esiintynyt ylipaine aiheuttaa huoneilman virtauksen epätiiviskohtien kautta yläpohjaan. Ilman mukana kulkeutuu kosteutta. Ullakolla ei kuitenkaan havaittu poikkeavaa hajua. Myöskään pistokokein tehdyissä tarkastuksissa ei havaittu kosteutta yläpohjan eristekerroksessa.

Kuva 3. Mitattu paine-ero rakennuksen vaipan yli. Paineiskut erottuvat kuvassa parhaiten ylipaineipiikkeinä.

Ilmanvaihtojärjestelmä aiheutti tehtyjen mittausten mukaan merkittäviä paine-eroja rakennukseen etenkin käyttöajan ulkopuolella. Syyinä eivät olleet erillispoistot vaan ilmanvaihtokoneen 201 TK/PK ilmavirtojen suuri epätasapaino. Mitattu yö- ja viikonloppukäytön ylipaine vaihteli tiloittain ja oli noin 5 – 20 Pa. Suurin ylipaine esiintyi lepohuoneessa 18 ja sitä voidaan pitää haitallisena ylipaineena. Lisäksi mittauksissa havaittiin toistuva paineisku öisin klo 01:20, jolloin ylipainetta oli hetkellisesti jopa yli 50 Pa. Paineiskun syy tulee selvittää.
