## **Asiakirjatarkastus ja sisäilmakatselmus, Nummela koulun kivikoulu**

**Tilaaaja** Vihdin kunta  
Kjell Gröning

**Yhteyshenkilö** Eurofins Expert Services Oy  
Risto Koivusaari  
Kemistintie 3, Espoo  
PL 47, 02151 Espoo  
ristokoivusaari@eurofins.fi

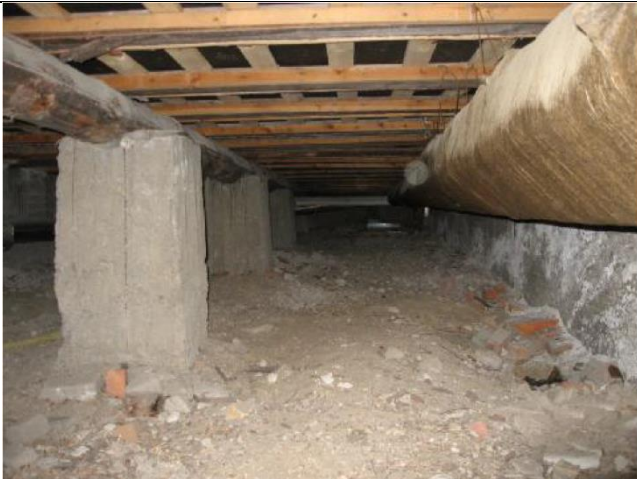
Lähtötietojen ja katselmuksen perusteella 1. kerroksen lattiarakenne on muualla kuin kellaritilojen päällä, puurakenteinen 2000-luvun alussa peruskorjattu alapohjarakenne. Tarkempi rakennetyyppi ei ole lähtötietojen perusteella tiedossa. Alapohjarakenteen ilmanpitävyyden puutteet on katselmuksen ja lähtötiedon /18./ perusteella korjattu tiivistämällä alapohjarakenteen läpivientejä sekä lattian ja seinän liittymiä.

Kuva 2. Puurakenteinen alapohjarakenne /8./.

**Suositellaan alapohjarakenteelle tehtyjen tiivistysten laadunvarmistamista tarkastamalla rakenteen ilmanpitävyys pistokoemaisesti merkkiaineella.**

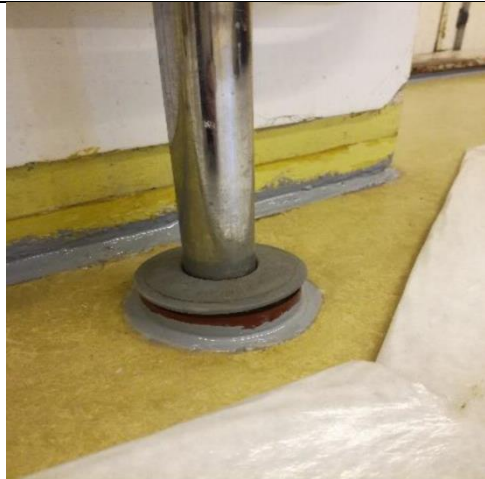
Kuva 3. Korjattu läpivienti ja liitos /18./.

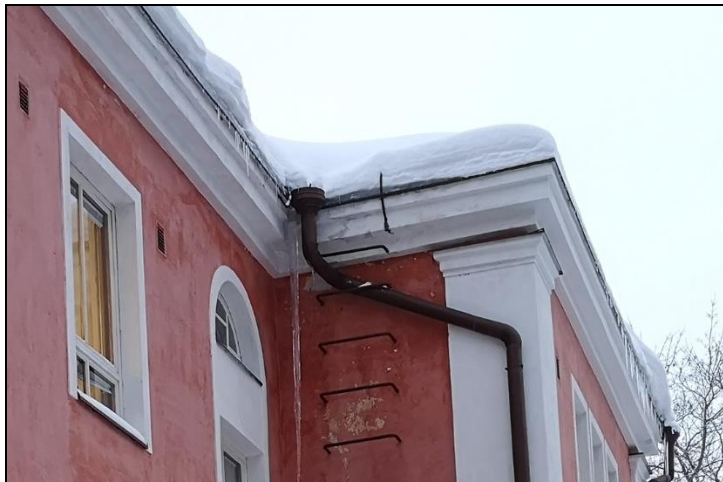
Rakennuksen vesikatolla oli katselmuksessa (30.1.2019) havaittavissa lumen sulamista. Sulaminen on seurausta tuulettuvan ullakotilan korkeasta lämpötilasta. Vesikatteenä on peltikate, jonka saumojen kautta sulanut/ paineellinen vesi voi päästä ja kastella alempia rakenteita. Aiemmin on samasta syystä aiheutunut vesivahinko (2013, 12.).

Kuva 4. Rakennuksen vesikatolla oli katselmuksessa havaittavissa lumen sulamista. Sulaminen on seurausta tuulettuvan ullakkotilan korkeasta lämpötilasta. Vesikatteena on peltikate, jonka saumojen kautta sulanut/ paineellinen vesi voi päästä ja kastella alempia rakenteita. (1/2)

**Suositellaan lumen säännöllistä pudottamista vesikatolta vesivuotoriskien välttämiseksi.**

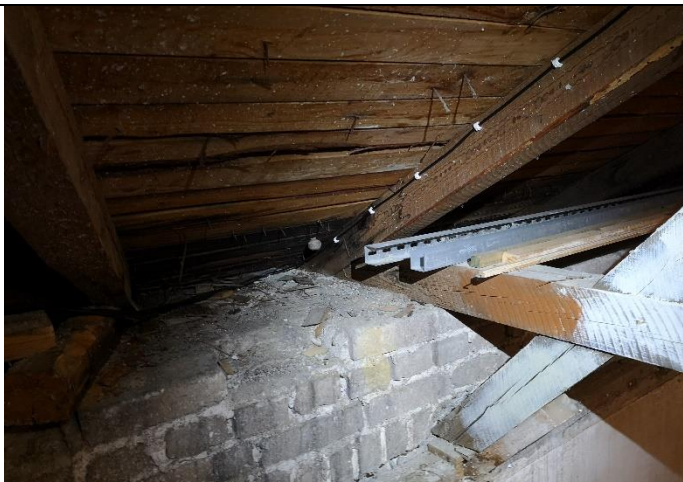
Kuva 5. Rakennuksen vesikatolla oli katselmuksessa havaittavissa lumen sulamista. Sulaminen on seurausta tuulettuvan ullakkotilan korkeasta lämpötilasta. Vesikatteena on peltikate, jonka saumojen kautta sulanut/ paineellinen vesi voi päästä ja kastella alempia rakenteita. (2/2)

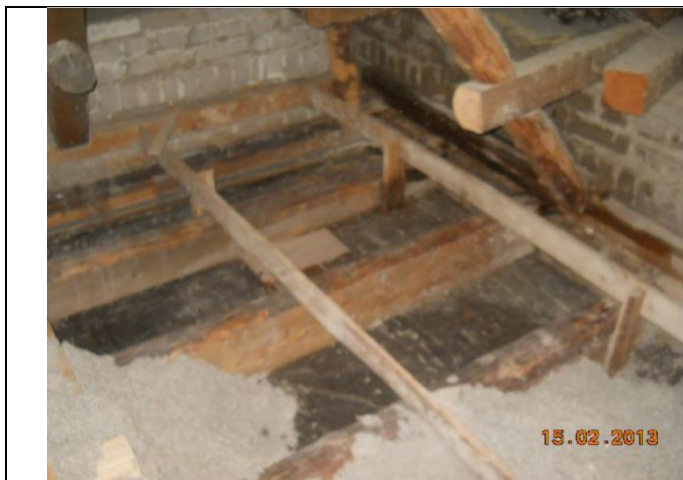
Välipohjarakenteeseen oli päässyt kosteutta kattovesivuodon 2013 seurauksena. Raportin /12./ mukaan kastuneet materiaalit poistettiin tai kuivattiin. Välipohjan rakennetyyppi tai täyttömateriaali ei ilmennyt raportista. Välipohjarakenteen ilmanpitävyyden puutteet on katselmuksen ja lähtötiedon /18./ perusteella korjattu tiivistämällä välipohjarakenteen läpivientejä sekä lattian ja seinän liittymiä.

Kuva 6. Kattovesivuoto 2013. Raportin /12./ mukaan kastuneet materiaalit poistettiin tai kuivattiin.

**Suositellaan 1. ja 2. kerroksen välipohjarakenteen tarkastamista rakenneavauksella ja tarpeenmukaisilla mikrobi- tai laboratorioanalyysillä aiemmin ilmenneessä kattovesivuotokohdassa.**

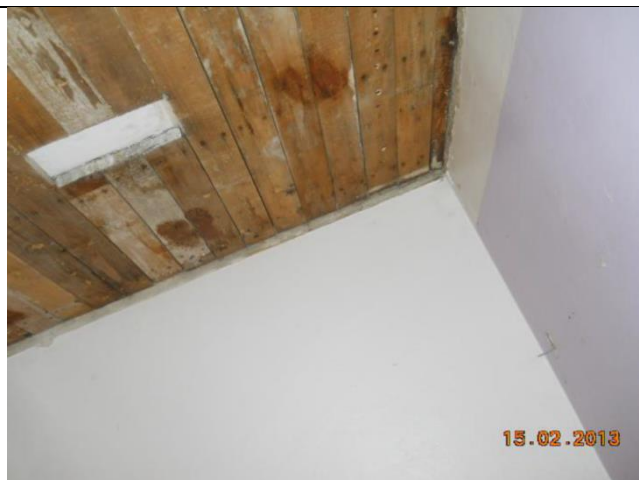
Lähtötietojen perusteella /2./ yläpohjarakenne on korjattu 2018 poistamalla sisäkaton rakenteet yläpohjan kantavien rakenteiden alapinnassa olevaan laudoitukseen asti ja korjaamalla yläpohjan ilmanpitävyyden puutteita. Korjaus oli tehty asentamalla laudoituksen päälle ilman- ja höyrynsulkukalvo sekä liitosnauhoilla. Korjauksen laajuus käsitti katselmuksen perusteella yläkerran tilat pl. kaksi erillistä tilaa (13, 17).

Kuva 7. Lähtötietojen perusteella /2./ yläpohjarakenne on korjattu 2018 poistamalla sisäkaton rakenteet yläpohjan kantavien rakenteiden alapinnassa olevaan laudoitukseen asti ja korjaamalla yläpohjan ilmanpitävyyden puutteita. Kuva /12./.

**Suositellaan yläpohjarakenteelle tehtyjen tiivistysten laadunvarmistamista tarkastamalla rakenteen ilmanpitävyys pistokoemaisesti merkkiaineella. Lisäksi suositellaan kahden korjaamattoman tilan yläpohjarakenteen rakenteen tarkastamista.**
