## **Nummelan koulun sisäilma- ja ilmanvaihtoselvitys**

**Tilaaaja: Vihdin kunta**

| <b>Toimeksianto</b> | <b>Nummelan koulun sisäilma- ja ilmanvaihtoselvitys</b> |
| <b>Kohde</b> | Ilmanvaihtoselvityksen kohteena oli koulurakennus osoitteessa Väinämöisentie 9, 03100 Nummela. Koulurakennus koostuu peruskorjatusta osasta sekä vuosina 1980-luvulla rakennetuista laajennusosista (kuva 1). Kivikoulua ei tutkittu tässä tutkimuksessa. |

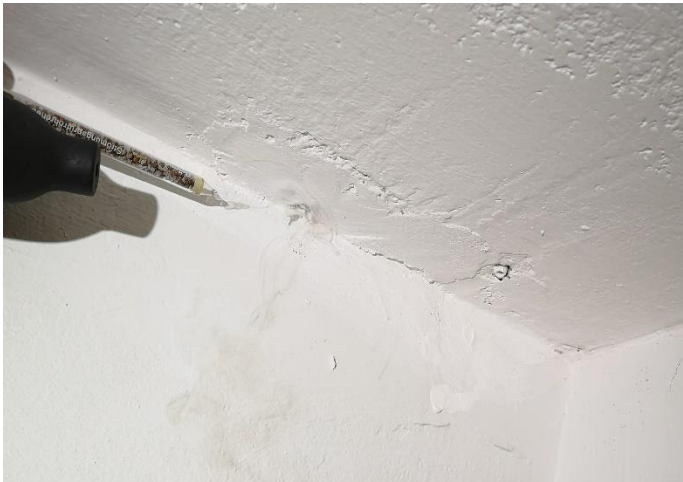
Kuva 5. Rakenteiden ilmanpitävyyden selvittäminen merkkisavulla. Laajennusosa huone 231 yläpohjan ilmavuotokohta.

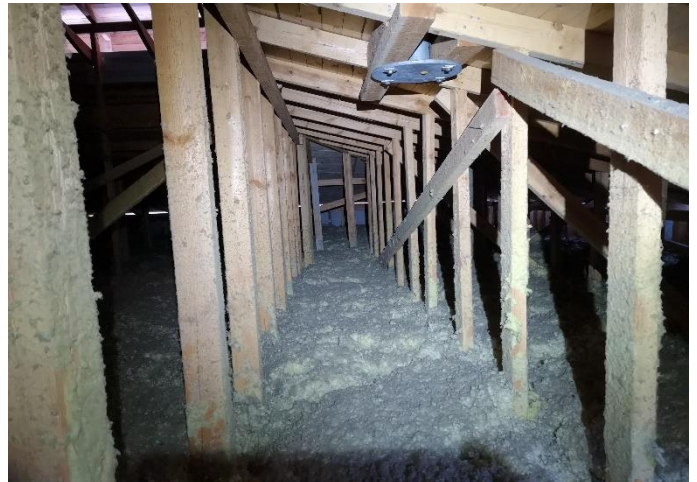
Kuva 6. Yläpohjan tuuletustila luokan 231 yläpuolella. Tuuletustila tuulettuu aistinvaraisesti arvioituna hyvin.

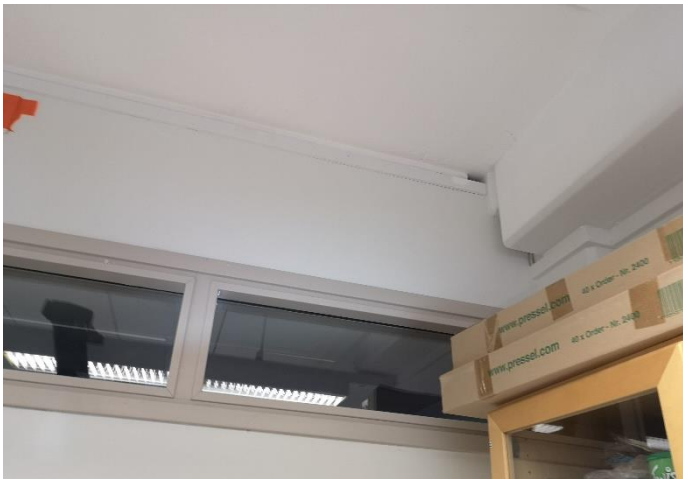
Kuva 7. Laajennusosa huone 231 väliseinän reiän kautta tulee ilmavirtausta, koska tuloilmakanava vuotaa väliseinän sisään.

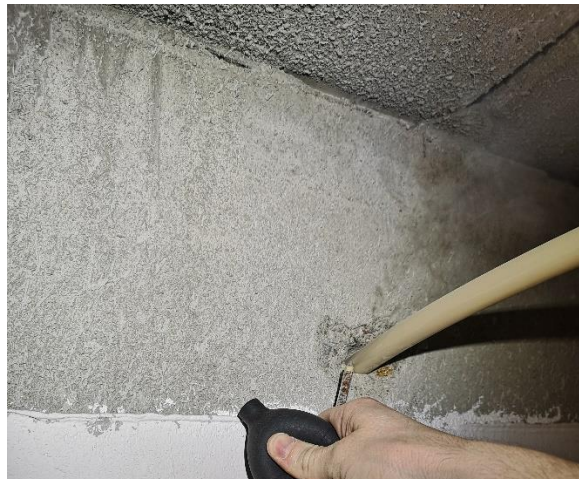
Kuva 8. Laajennusosa huone 210. Ulkoseinän sähköläpiviennin ilmavuoto ulkoseinässä.

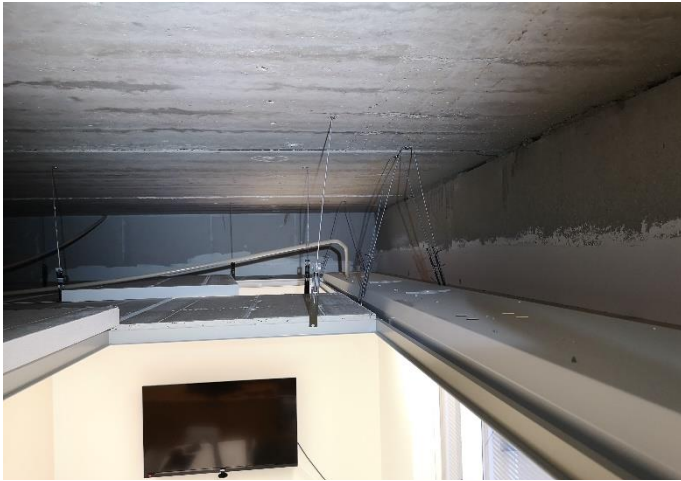
Kuva 9. Laajennusosa huone 210. Paikallisia ilmavuotokohtia ulkoseinän ja yläpohjan liitoksessa.

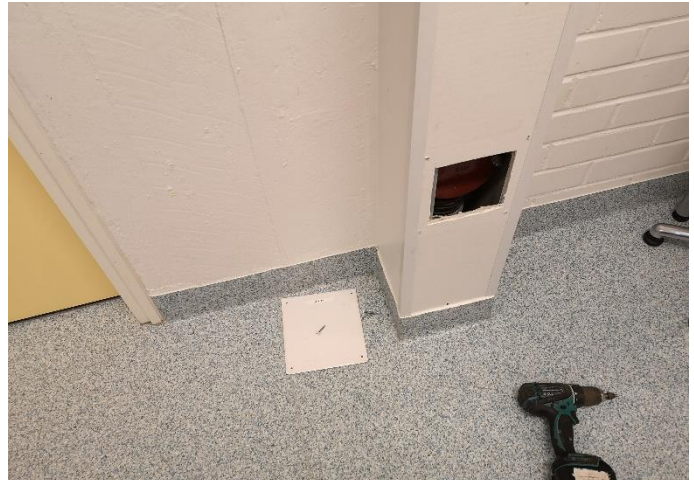
Kuva 10. Viemärin hormi luokkatilassa 161 (peruskorjattu osa 1. krs). Hormin kautta tulee ilmaa luokkatilaan ylhäältä hormista. Ilman virtaus viittaa yläpohjan läpiviennin puutteelliseen ilmatiiviyteen. Kuvassa puhdistusluukun peitelevy on poistettu.

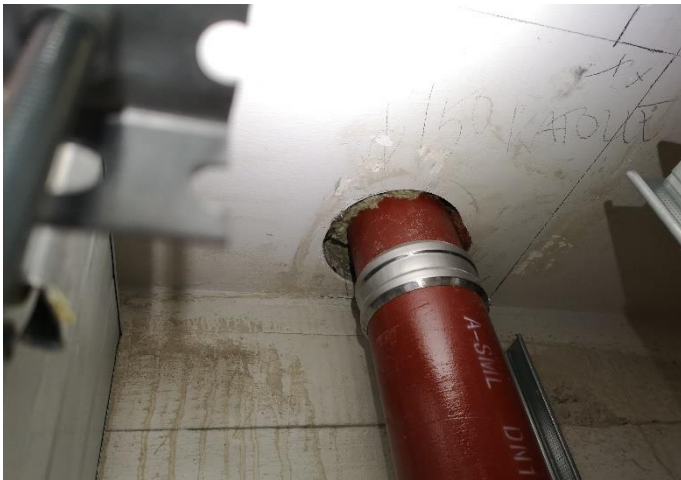
Kuva 11. Puutteellinen läpivienti luokan 161 yläpuolella 2. krs olevassa käytävässä. Myös muissa samalla väliseinälinjalla olevissa läpivienneissä on tiiviyspuutteita.

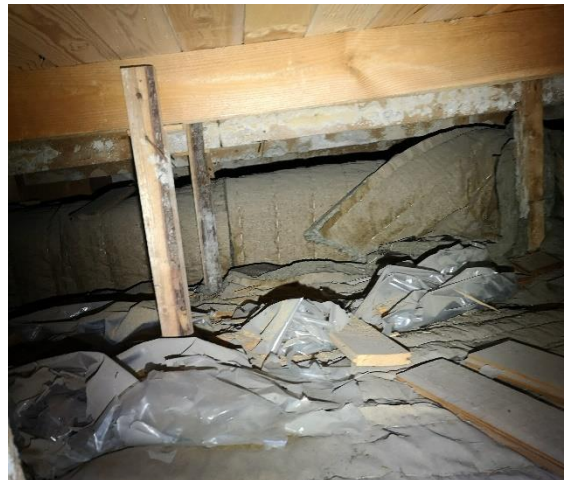
Kuva 12. Vanhan peruskorjatun osan yläpohjarakenteen tuuletustila vesikaton alapuolella. Lämmöneristekerroksessa on sinne kuulumattomia rakennustarvikkeita, kuten muoveja, bitumikerman palasia, sahatavaran kappaleita.

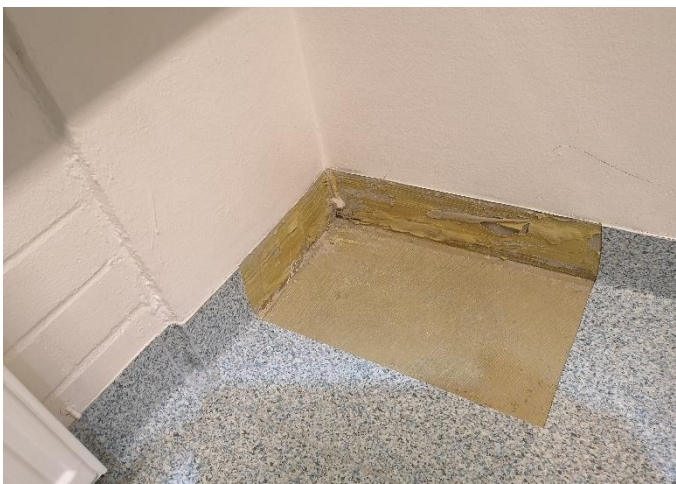
Rakenneavausten perusteella alapohjarakenteen pintalaatan ja seinärakenteiden liitos on tiivis myös muovimaton alla.

Kuva 14. Ensin avauskohdasta poistettiin muovimatto. Alapohjarakenteen pintalaatan ja seinärakenteiden liitos on tiivis myös muovimaton alla. Rakenneavaus 184b.

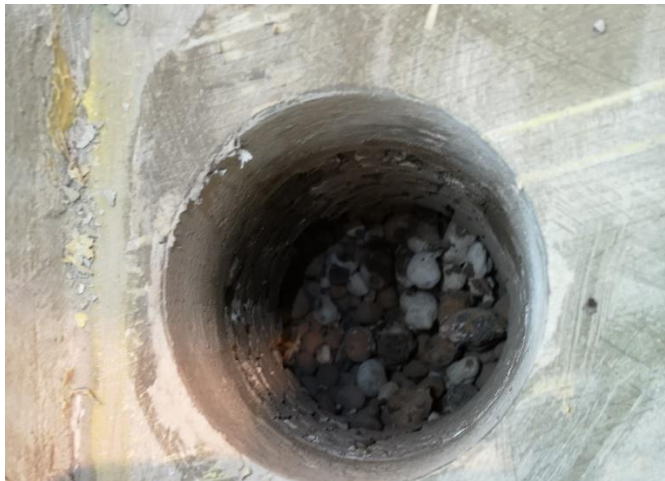
Kuva 15. Rakenneavaus 161. Kevytsoakerroksessa ei ollut poikkeavia merkittäviä hajuja. Rakenteessa ei ollut kosteudelle herkkiä materiaaleja, kuten valupaperia tms.

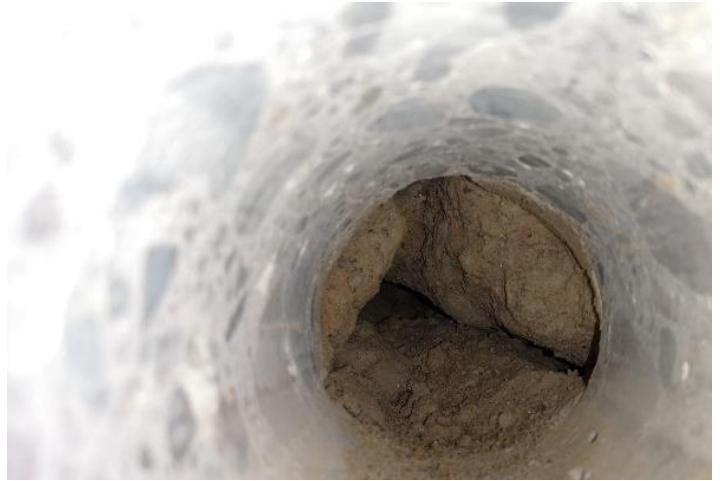
*Kuva 18. Rakenneavaus tehtiin putkikanaalin seinän läpi alapohjalaatan alapuolelle. Pohjalaatan alapuolella on hiekkaa. Muottilautoja tai vettä ei tilojen alta rakenneavauksessa havaittu.*
