Nummelan koulu, Kivikoulu -rakennuksen kosteus- ja sisäilmatutkimus

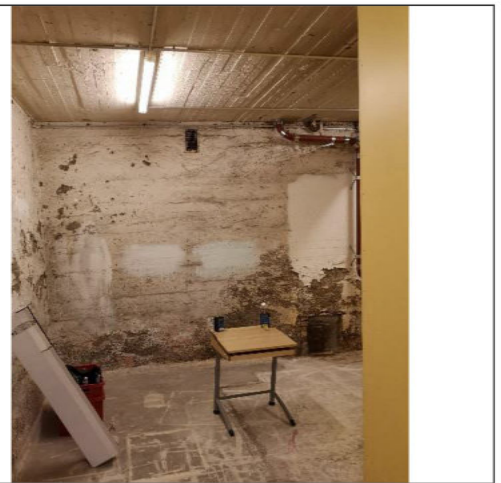
Kuva 5. Kellaritilaa. Seinärakenteiden maali on irronnut kosteuden nousun vaikutuksesta. Kellarin PAH-näytteenotto käynnissä.

Kellaritilat olivat tutkimushetkellä kohtalaisen siistit ylimääräisistä tavaroista eikä suoraan lattian päällä ollut säilytyksessä kosteudelle herkkiä materiaaleja ilman että ilma pääsee liikkumaan vapaasti lattian päällä. Kellaritiloissa tehtyjen aistinvaraisten havaintojen ja kosteusmittausten perusteella maanvastaisten rakenteiden kosteus on monessa kohdassa korkea. Kosteusmittausten tulokset on esitetty taulukossa 2 ja niiden sijainnit pohjapiirustuksessa liitteessä 1. Kivirakenteiden kosteus ei aiheuta haittaa, kunhan huolehditaan siitä, että ko. pinnat ovat puhtaita ja betoniin ei asenneta kosteudelle herkkiä rakennusmateriaaleja, kuten puuta. Kellaritiloissa vanhojen puuvien kynnysrakenteet ovat alapuoleltaan lahoja. Suositellaan huolehtimaan, että tiloissa ei säilytetä kosteudelle herkkiä materiaaleja ja pinnat pidetään puhtaina. Mikäli lattialla varastoidaan tavaraa, tulee niiden alle järjestää riittävä ilmarako. Rakenteissa käytetyt pinnoitteet tulee olla kosteutta kestäviä ja vesihöyryä hyvin läpäiseviä. Puurakenteiset karmirakenteet suositellaan poistamaan tai korjaamaan kosteutta kestävilla ratkaisulla.

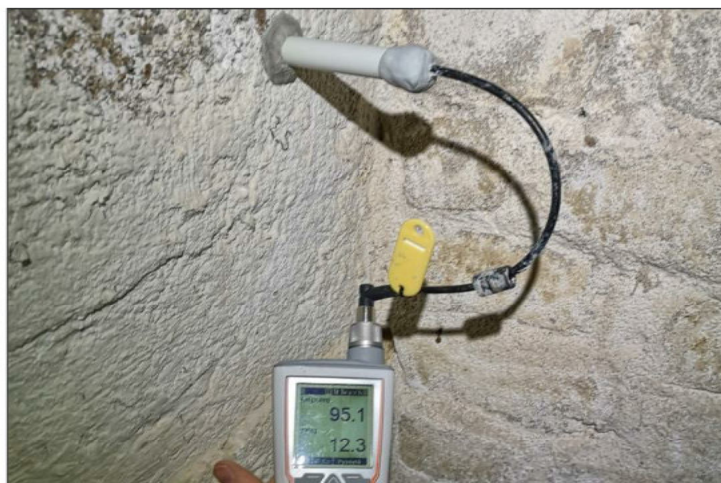
Kuva 6. Porareikäkosteusmittaus väliseinästä (K2).

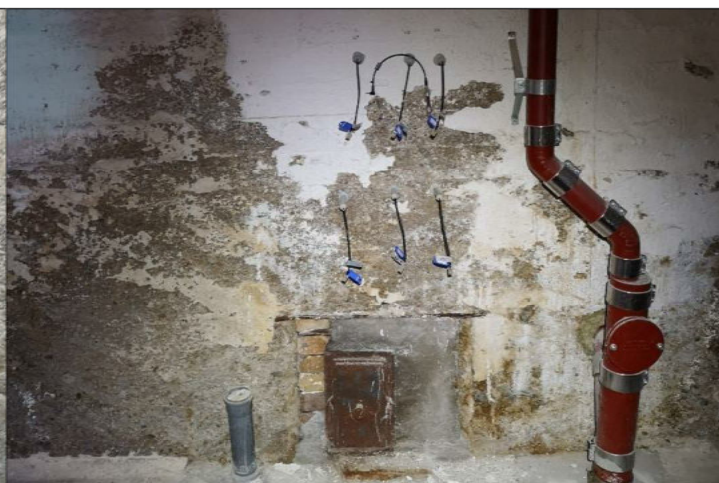
Kuva 7. Porareikäkosteusmittaus väliseinästä (K5).

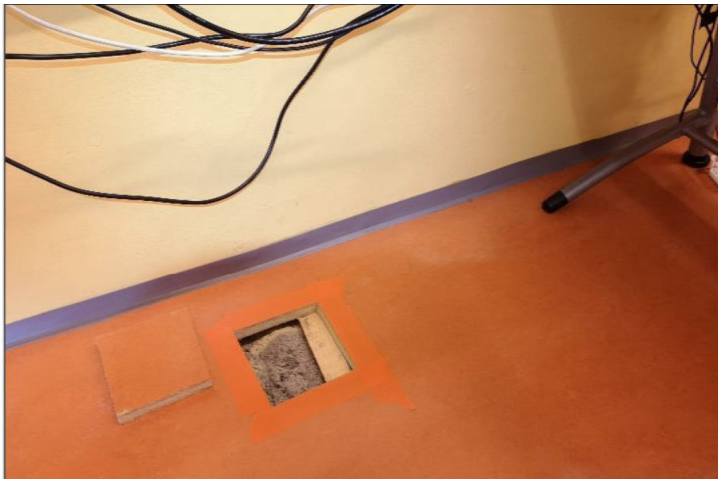
Kuva 8. Rakenneavaus RA1.

Lattiarakenne on uusittu kellarin katon betoniholvin päältä puurunkorakenteella ja lämmöneristeenä on selluvilla. Puurakenteet on irrotettu betonirakenteesta kermihuovalla. Betonin yläpinnassa on jäämiä vanhasta kosteuseristeestä.

Rakenneavauksen kohdalla ei ollut havaittavissa kosteutta kivirakenteisessa ulkoseinässä sisäpuolella tai puurakenteissa. Rakenteessa ei ollut havaittavissa poikkeavia hajuja. Ulkoseinää vasten olevasta selluvillasta otettiin materiaalinäyte mikrobianalyyysiin. Näytteen home- ja bakteeripitoisuudet olivat alle määrittäysrajan. Analyysivastaukset on esitetty liitteenä 4.

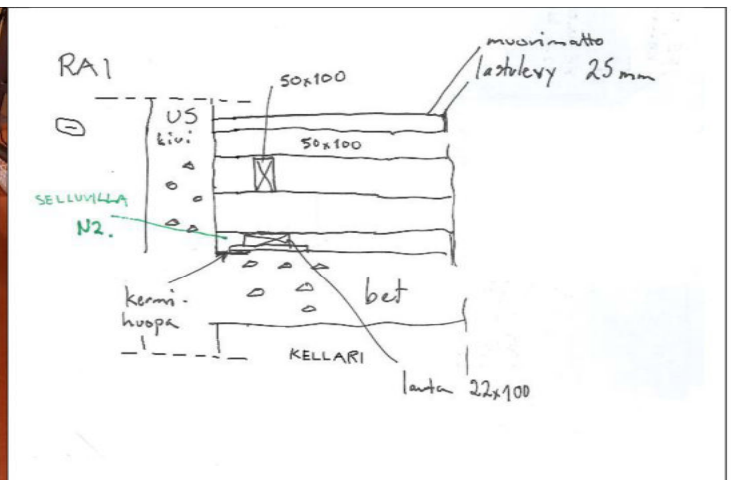
Kuva 9. Rakenneavauksen RA1 perusteella laadittu periaateleikkaus. Rakenteen paksuus holvin päältä on 46 cm. Selluvillasta otettiin kuvan mukaisesta kohdasta mikrobinäyte N2.

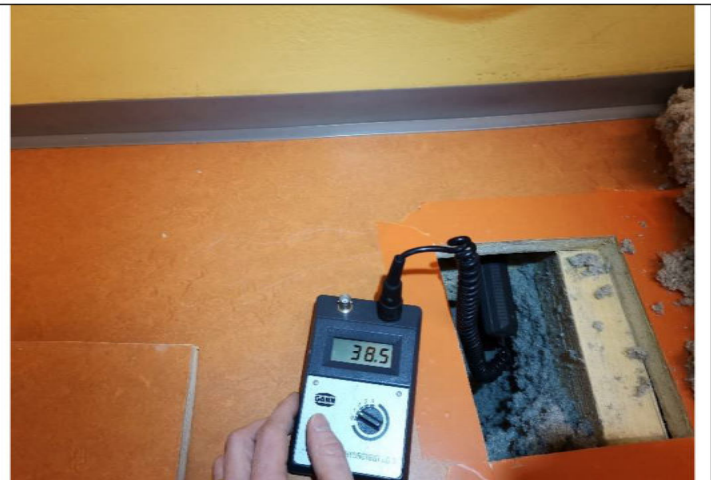
Kuva 11. Rakenneavauksen kohdalla ei ollut kosteutta puurakenteissa tai viereisessä ulkoseinässä sisäpuolella.

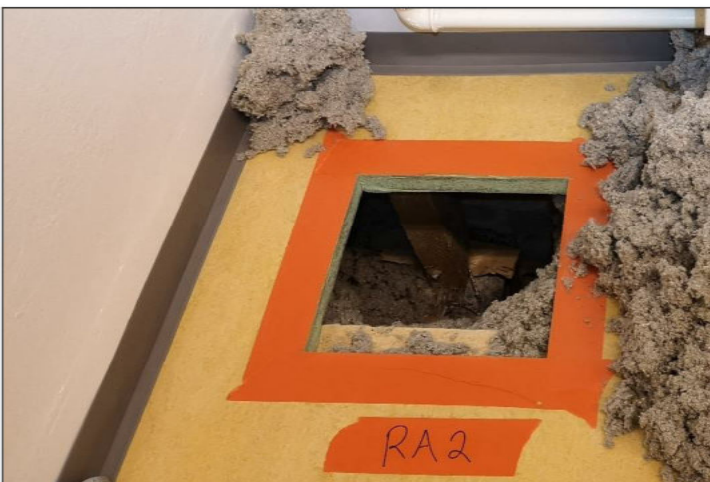
Kuva 12. Rakenneavaus RA2.

Alapohjarakenne on uusittu lukuun ottamatta paksuja puisia runkopuita. Puurakenteet olivat kovia ja kuivia (puurakenteiden kosteus alle 10 p-%). Alkuperäisissä paksuissa runkopuissa oli käytetty mustaa siveltävää kosteuseristettä runkopuun päässä, joka on kivirakenteisen ulkoseinän sisällä.

Rakenteesta ei ollut havaittavissa poikkeavia hajuja. Rakenteen alapinnalla olevan puukuitutuulensuojalevyn ja ulkoseinän liitoksessa oli pieni epätiiviyiskohta, jonka kautta ilman liikettä tapahtuu lämmöneristekerrokseen. Kohdassa olevasta selluvillasta otettiin materiaalinäyte (N3) mikrobianalysiin. Näytteen home- ja bakteeripitoisuudet olivat alle määrittämissä. Myös seinää vasten olevasta puurakenteesta, joka näytti silmämääräisesti uudelleen käytetyltä vanhalta puutavaralta, otettiin näyte (N4) rakenteen mikrobianalysiin. Näytteessä ei ollut mikrobikasvua materiaalissa.

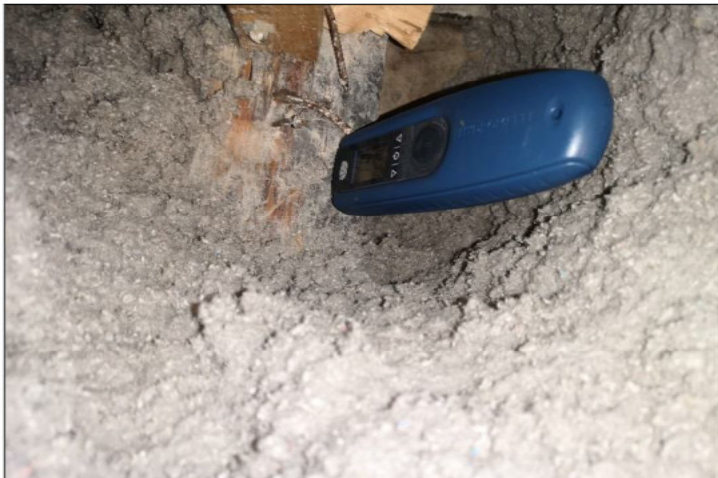
Kuva 14. Puurakenteet olivat kovia ja kuivia (puurakenteiden kosteus oli alle 10 p-%).

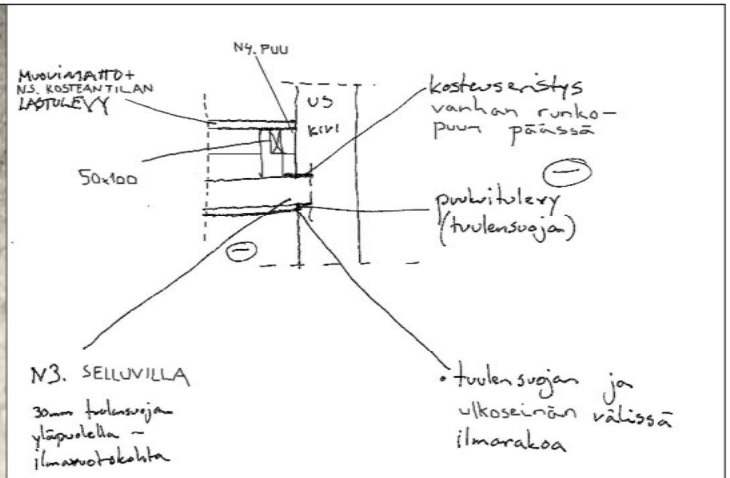
Kuva 15. Rakenneavauksen RA2 perusteella laadittu periaateleikkaus. Rakenteen paksuus tuulensuojalevyn päältä on 46 cm.

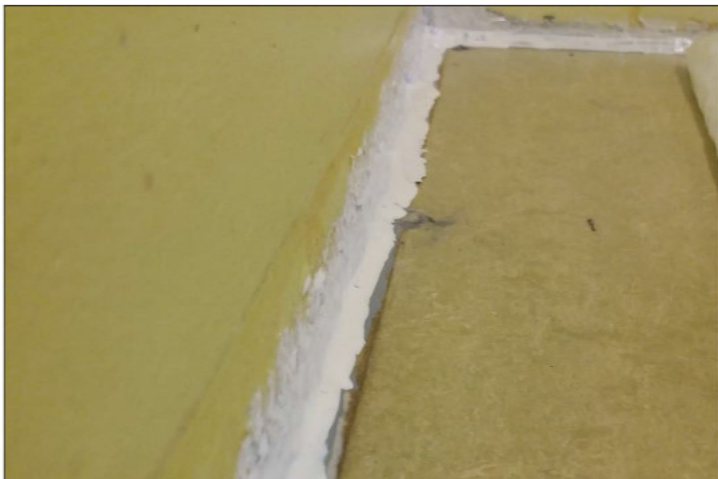
Kuva 16. Lattian ja seinän liitoksen korjaaminen ilmatiiviiksi (kuva KMAC).

1. kerroksen lattiarakenteen ilmanpitävyyden puutteet ovat lähtötietojen ja tutkimuksessa tehtyjen tarkastusten perusteella korjattu tekemällä alapohjarakenteen läpiviennit sekä lattian ja seinän liittymät ilmatiiviiksi (kuva 16). Merkkisavulla tehdyn pistokoemaisen tarkastuksen perusteella 1. kerroksen luokkatiloissa ei havaittu ilmavuotokohtia lattian ja seinän liitoksessa tai lattian läpivientien kohdalla. Luokkatilojen kalusteviemärien liitos kytkentäviemäreihin oli epätiivis, jolloin viemärikaasuja voi kulkeutua sisäilmaan. Kalusteviemärien liitoksessa lattian viemäriputkeen havaittiin pientä ilmavuotoa viemäristä sisäilmaan, kun luokkatila oli alipaineinen (-5...-10 Pa) suhteessa ulkoilmaan (kuva 17). Suositellaan luokkahuoneiden kalusteviemärien liitoskumien uusimista, niin että liitos on ilmatiivis.

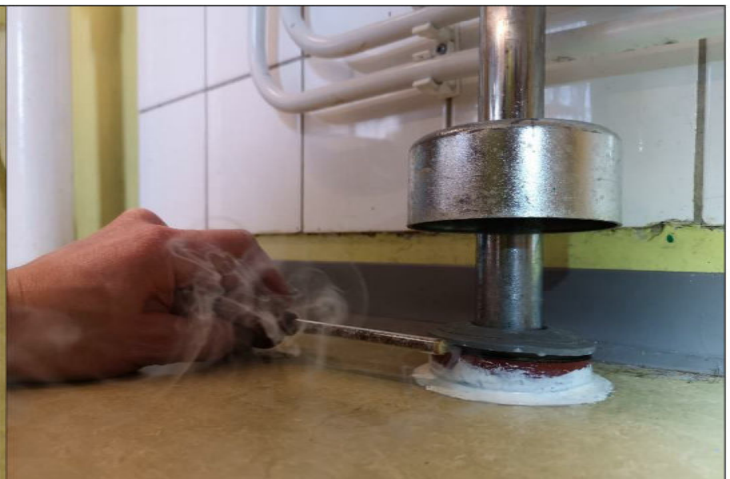
Kuva 17. Kalusteviemärien liitoksessa lattian viemäriputkeen havaittiin pientä ilmavuotoa viemäristä sisäilmaan, kun luokkatila oli alipaineinen (-5...-10 Pa) suhteessa ulkoilmaan.

1. ja 2. kerroksen lattiarakenteiden kunnossa tai ominaisuuksissa ei havaittu sisäilmaan vaikuttavia merkittäviä puutteita. Muovimattopäällysteisen pintarakenteen ilmanpitävyys on hyvä, rakenteet olivat kuivia eikä niissä ollut merkkejä aiemmin koholla olleesta kosteudesta. Rakenteista otettujen mikrobinäytteiden perusteella homepitoisuus oli alle määrittämissä. Luokkatilojen kalusteviemärien liitos kytkentäviemäriin oli epätiivis, jolloin viemärikaasuja voi kulkeutua sisäilmaan. Suositellaan luokkahuoneiden kalusteviemärien liitoskumien uusimista.

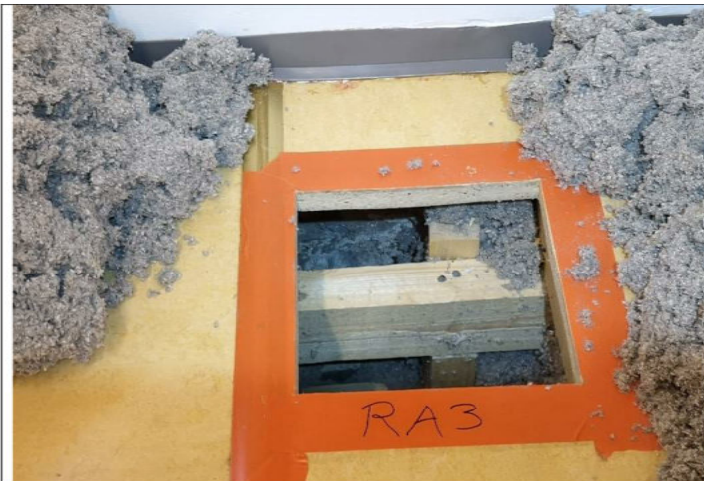
Kuva 18. Rakenneavaus RA3.

Havaintojen perusteella puurakenteinen pintalattiarakenne on peruskorjauksessa uusittu 1. kerroksen katon betoniholvin päältä puurunkorakenteella ja lämmöneristeenä on selluvilla. Puurakenteet on irrotettu betonirakenteesta kermihuovalla.

Rakenneavauksen kohdalla ei ollut havaittavissa kosteutta kivirakenteisessa ulkoseinässä sisäpuolella tai puurakenteissa. Rakenteessa ei ollut havaittavissa poikkeavia hajuja. Ulkoseinää vasten olevasta selluvillasta otettiin materiaalinäyte mikrobianalyyysiin. Näytteen home- ja bakteeripitoisuudet olivat alle määrittämissä. Analyysivastaukset on esitetty liitteenä 4.

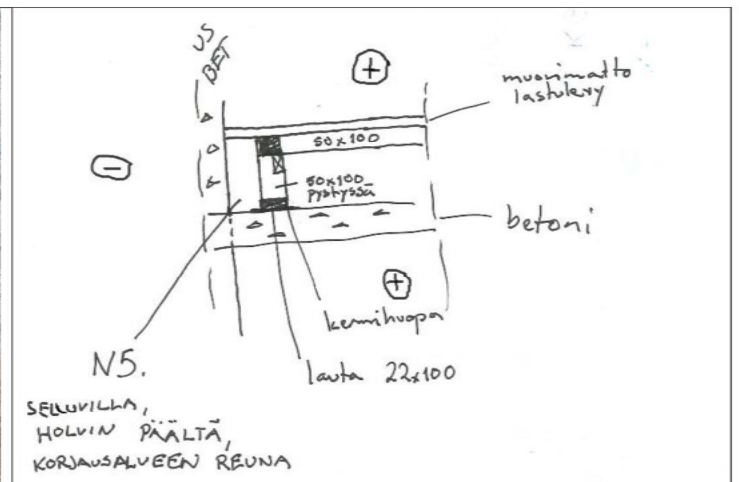
Kuva 19. Rakenneavauksen RA3 perusteella laadittu periaateleikkaus. Rakenteen paksuus 1. kerroksen katon betonin päältä on 47 cm.

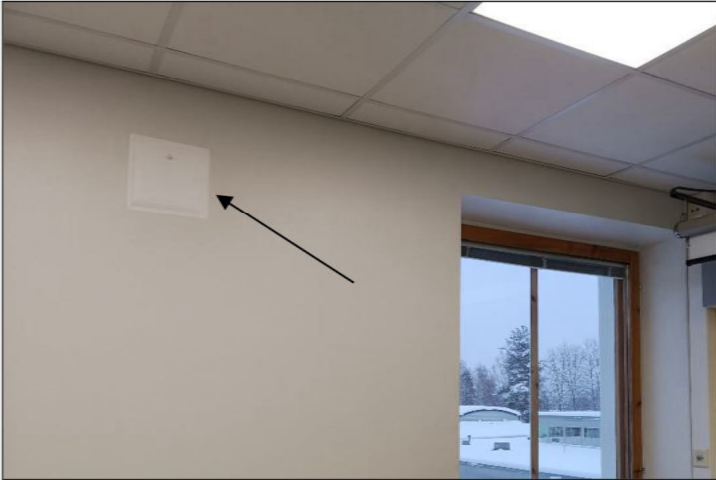
Kuva 20. Painovoimaisen ilmanvaihdon alkuperäisissä kiviainesrakenteisissa ilmanvaihtoreiteissä ei havaittu ilmavuotokohtia. Ne oli ummistettu vuonna 2018 tehdyssä korjauksessa.

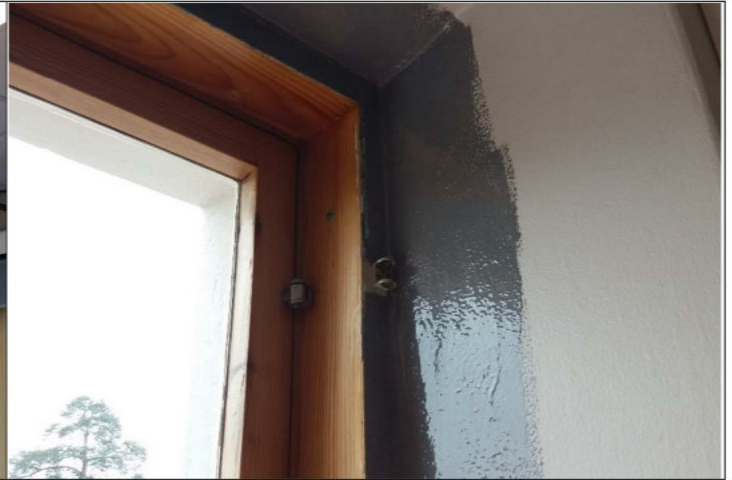
Kuva 21. Ikkunoiden liitos ulkoseinärakenteeseen on tiivistetty vuonna 2018 tehdyssä korjauksessa. (kuva KMAC)

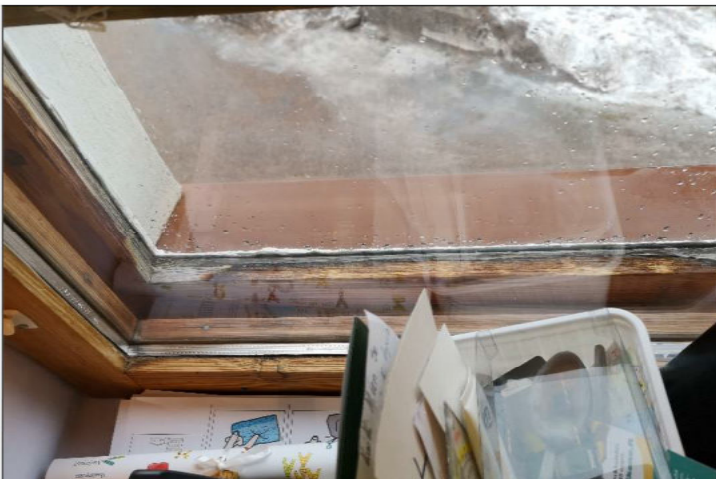
Kuva 22. Ikkunat ovat kunnostuksen tarpeessa etenkin ulkopuitteen osalta. Kunnostustarve oli suurinta eteläjulkisivulla sekä länsijulkisivulla.

Ulkoseinärakenteiden osalta ei havaittu muita sisäilmaan vaikuttavia puutteita kuin ikkunarakenteissa. Ikkunoiden puuosissa on havaittavissa viistosateen aiheuttamia kosteusjälkiä ja vikaantumista. Ikkunavälistä tehdyn aistinvaraisen arvioinnin perusteella eniten vikaantuneissa ikkunoissa on havaittavissa myös lievää hajua. Ikkunat ovat kunnostuksen tarpeessa etenkin ulkopuolteen osalta. Kunnostustarve oli suurinta eteläjulkisivulla sekä länsijulkisivulla.

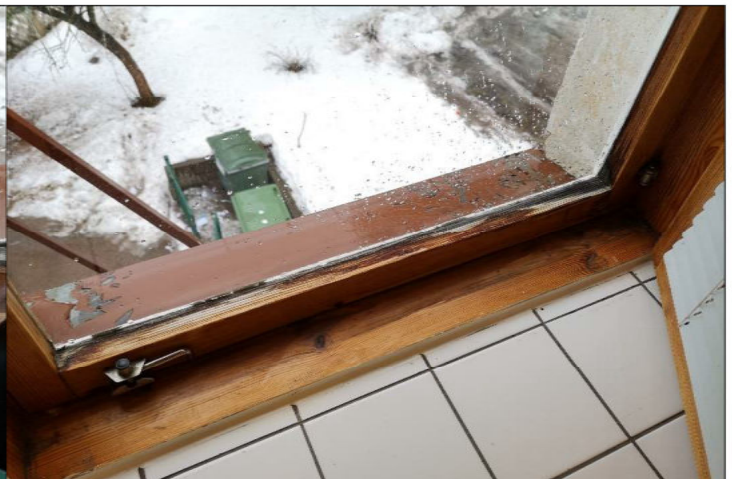
Kuva 23. Ikkunat ovat kunnostuksen tarpeessa etenkin ulkopuitteen osalta. Eniten kunnostusta kaipaavissa ikkunoissa tarkastushetken sateisella säällä ulkopuite oli märkänä sisäpuolelta.

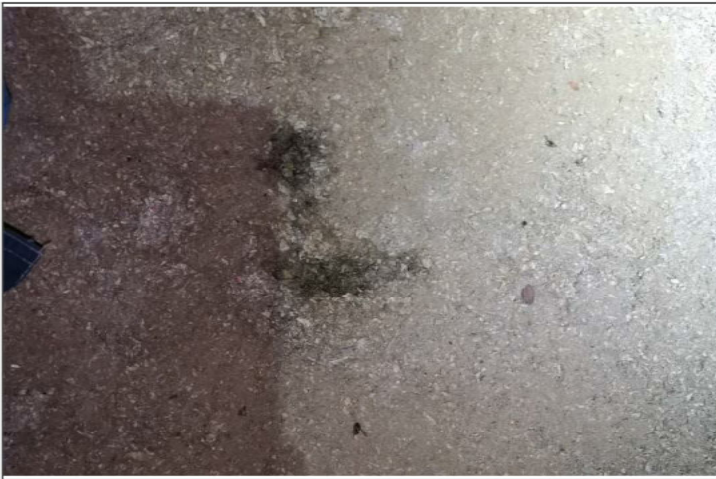
Rakennuksen vesikatolla oli aiemmin tehdyssä katselmuksessa (30.1.2019) havaittavissa lumen sulamista. Sulaminen on seurausta tuulettuvan ullakkotilan korkeasta lämpötilasta. Vesikatteenä on peltikate, jonka saumojen kautta sulanut/paineellinen vesi voi päästä kastelemaan alempia rakenteita paikallisesti (kuvat 26-27). Suositellaan lumen säännöllistä pudottamista vesikatolta vesivuotoriskien välttämiseksi sekä säännöllisiä tarkastuskäyntejä ullakolla, jotta mahdolliset vuotokohtat tulevat ilmi. Suositellaan peltikatteen tarkastamista ja tarpeenmukaista korjaamista vuotokohtien kohdalla vesikaton kautta.

Kuva 26. Paikallisen vesivuotokohdan kautta on päässyt tippumaan vettä yläpohjan selluvillalämmöneristeeseen.

Yläpohjarakenteen ilmanpitävyydessä ei tarkastusten perusteella ei ole merkittäviä puutteita. Rakennuksen vesikatolla esiintyy lumen sulamista ullakkotilan korkean lämpötilan vuoksi. Vesikatteenä on peltikate, jonka saumojen kautta etenkin lumen alla oleva paineellinen vesi voi päästä kastelemaan alempia rakenteita paikallisesti. Suositellaan lumen säännöllistä pudottamista vesikatolta vesivuotoriskien välttämiseksi sekä säännöllisiä tarkastuskäyntejä ullakolla, jotta mahdolliset vuotokohdat tulevat ilmi. Suositellaan peltikatteen tarkastamista ja tarpeenmukaista korjaamista vuotokohtien kohdalla vesikatolta.

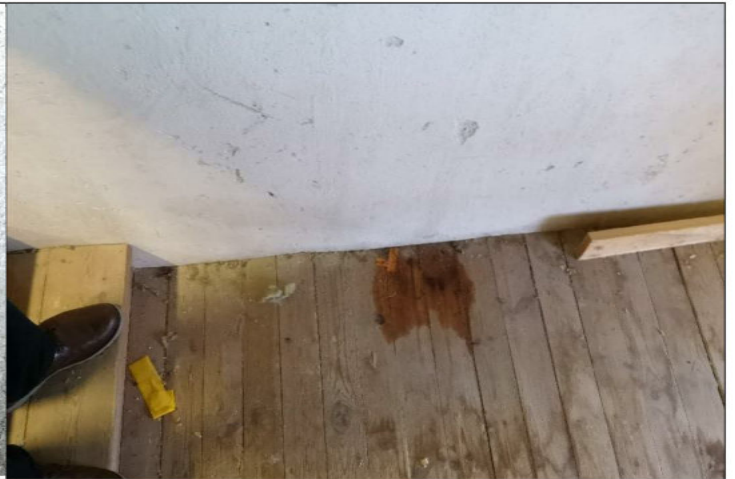
Kuva 27. Paikallisen vesivuotokohdan kautta on päässyt tippumaan vettä yläpohjan puurakenteisen porraskäytävään.
