PAPPILANPELLON KOULU

SISÄILMAN SEURANTAMITTAUS

TUTKIMUSSELOSTUS

Pappilanpellon koulu

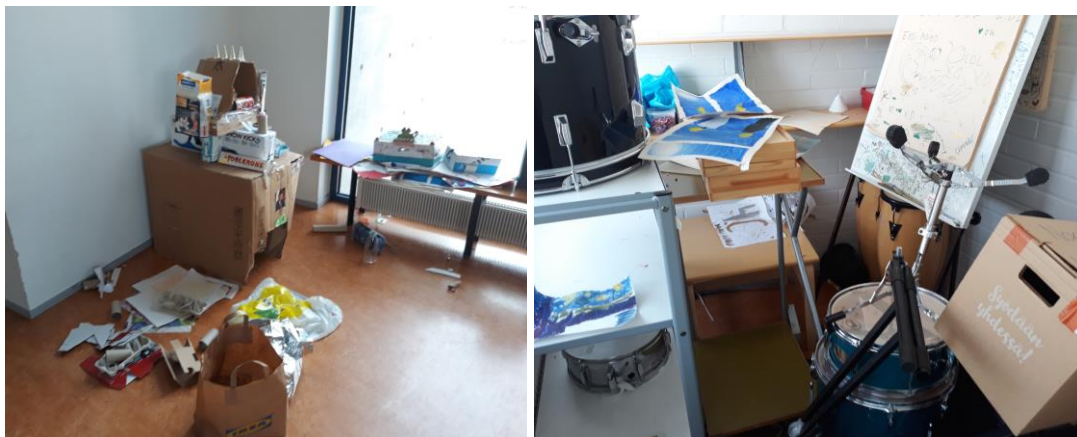
5.4.2019 Luokassa 4A oli runsaasti irtotavaroita ja askarteluun tarkoitettuja elintarvikepakkauksia (maito- ja puuropakkauksia).

Tarvikkeita oli ympäri luokkaa pöydillä ja latioilla avonaisissa koreissa ja laati-koissa.

Luokan etuosassa on ikkunaseinustan puolella erillinen komerotila, jossa oli runsaasti tavaroita yms. materiaalia komeron täydeltä hyllyjen ollessa lähes tyhjiin.

Kuvat 1 ja 2. Luokan 4A "irtaimistoa".

Luokkatilassa oli runsaasti pölyä kerääviä avonaisia tarvikkeita, jotka tulisi sijoittaa kaapistoihin ja suljettaviin muovilaatikoihin.

Luokan tavaroiden säilytykseen tulee kiinnittää huomiota.

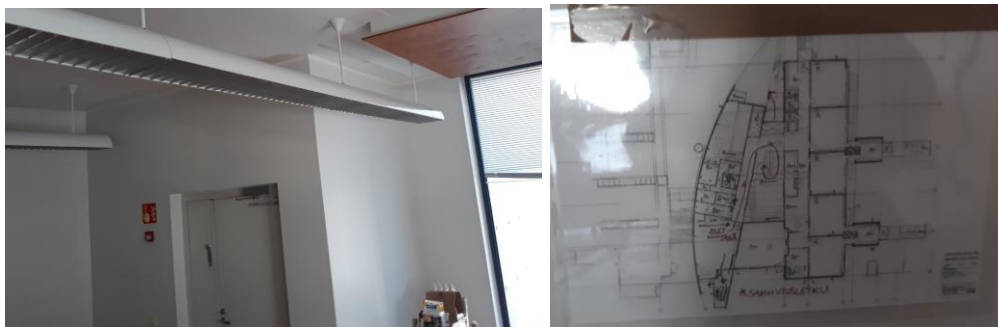
Portaikon 208 ovesa ei ole hätäpoistumismerkkejä.

Portaikossa on kalusteita ja irtaimistoa, jollaisia ei saa säilyttää hätäpoistumisreiteillä.

Kuvat 3 ja 4. Porraskäytävää ei ole merkitty poistumistiemerkeillä. Seinäpiirustuksessa portaikko on merkitty hätäpoistumisreitiksi.

Rakennuksen hätäpoistumissuunnitelma on tarpeen uusia. Tiloissa tulee olla piirustusmerkinnöin varustetut poistumistiesuunnitelmat. Hätäpoistumisreitit tulee merkitä poistumistieopastein. Hätäpoistumisreitteinä toimivista portaikoista tulee poistaa kaikki irtaimisto.

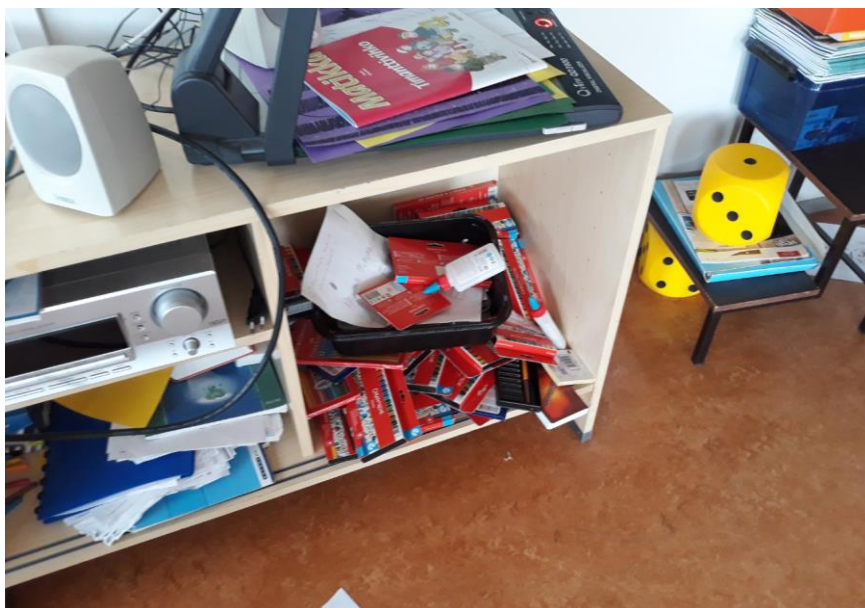
Kuva 3. Luokan opetustarvikkeet ja irtaimisto tulisi sijoittaa pölyä keräämättömiin muovilaatikoihin, jolloin siivous työ on mahdollista toteuttaa.

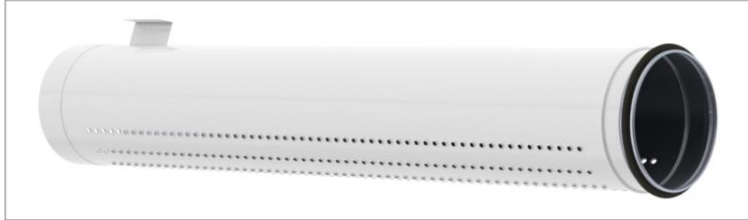
DSP Suutinputki

Kuva 4. Suutinputki.

Tuloilmanvaihto ei ole nykyisellään toimivaa, kun tuloilma törmää valaisimiin sekä katon viistorakenteeseen. Suositeltavaa on jatkaa tuloilmasäleiköiltä tuloilmakanavointia esim. ikkunaseinustalle ja asentaa ikkunaseinustalle esim. tuloilman suutinputkella varustettu kanavointi, jolloin tuloilma jakaantuu tasaisesti koko luokkatilaan ilman vedon tunnetta.
