# EUROFINS EXPERT SERVICES

NUMMELAN KOULUN SISÄILMAN- JA  
ILMANVAIHTOSELVITYS 5.2.2019

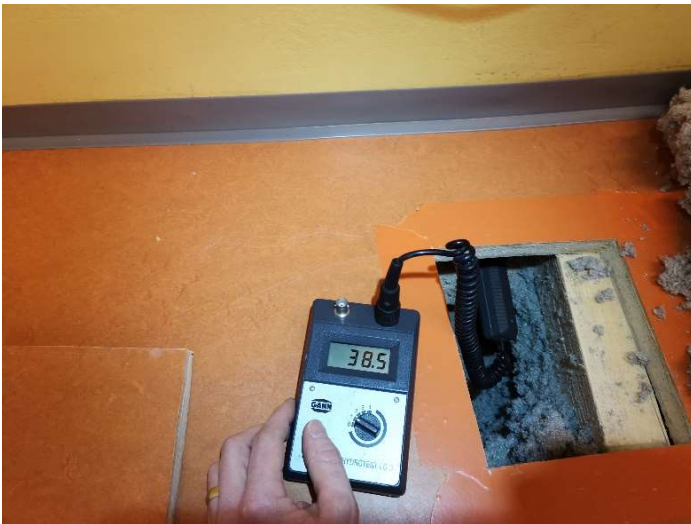
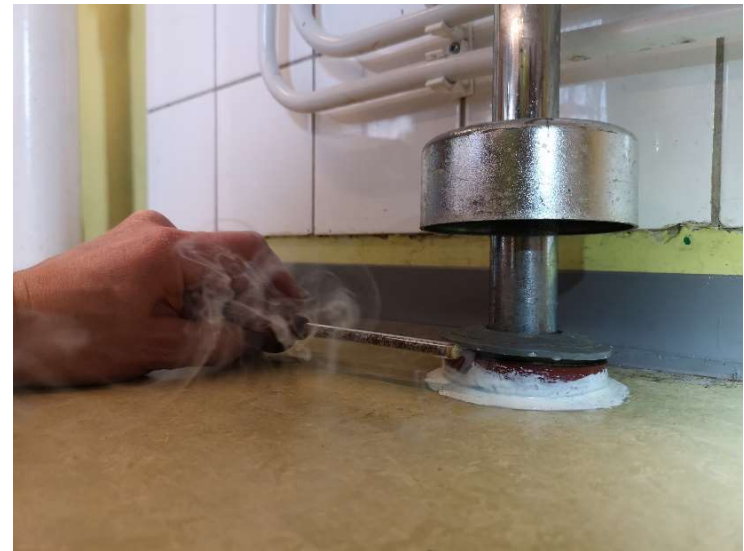
- Tutkimusten havainnot ja tulokset (EUF129-19001261), 3/6
- 1. ja 2. kerroksen lattiarakenteet
  - Lattiarakenteiden kunnossa tai ominaisuuksissa ei havaittu sisäilmaan vaikuttavia merkittäviä puutteita. Muovimattopäällysteisen pintarakenteen ilmanpitävyys oli hyvä, rakenteet olivat kuivia eikä niissä ollut merkkejä aiemmin koholla olleesta kosteudesta. Rakenteista otettujen mikrobinäytteiden perusteella homepitoisuus oli alle määritysrajan. Luokkatilojen kalusteviemärien liitos kytkentäviemäreihin oli epätiivis, jolloin viemärikaasuja voi kulkeutua sisäilmaan. → Suositellaan luokkahuoneiden kalusteviemärien liitoskumien uusimista.

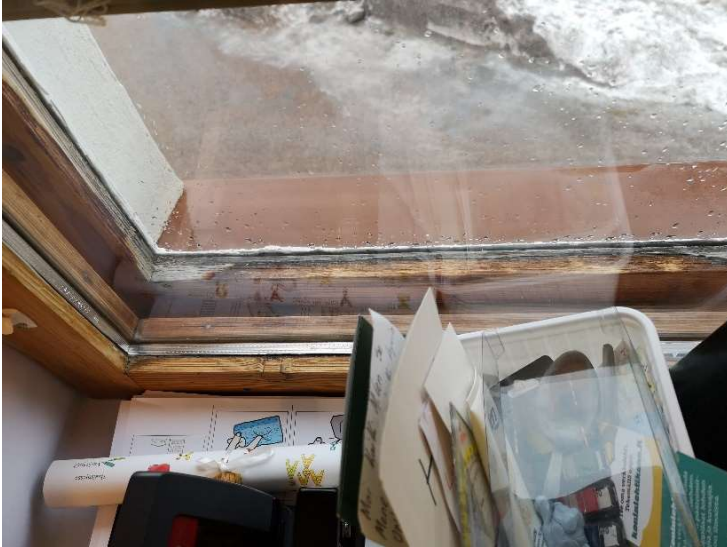
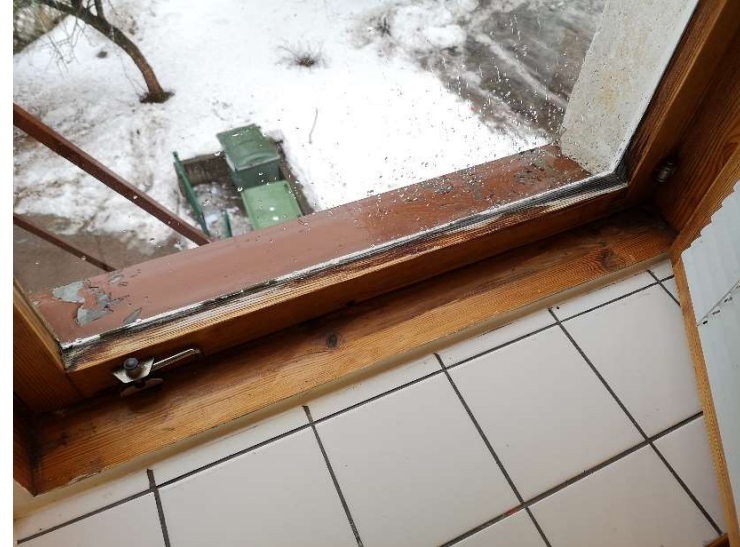
- Tutkimusten havainnot ja tulokset (EUF129-19001261), 4/6
- Ulkoseinärakenteet
  - Ulkoseinärakenteissa ei havaittu muita sisäilmaan vaikuttavia puutteita kuin ikkunarakenteissa. Ikkunoiden puuosissa on havaittavissa viistosateen aiheuttamia kosteusjälkiä ja vikaantumista. Ikkunavälistä tehdyn aistinvaraisen arvioinnin perusteella eniten vikaantuneissa ikkunoissa on havaittavissa myös lievää hajua. Ikkunat ovat kunnostuksen tarpeessa etenkin ulkopuitteen osalta. Kunnostustarve oli suurinta eteläjulkisivulla sekä länsijulkisivulla.

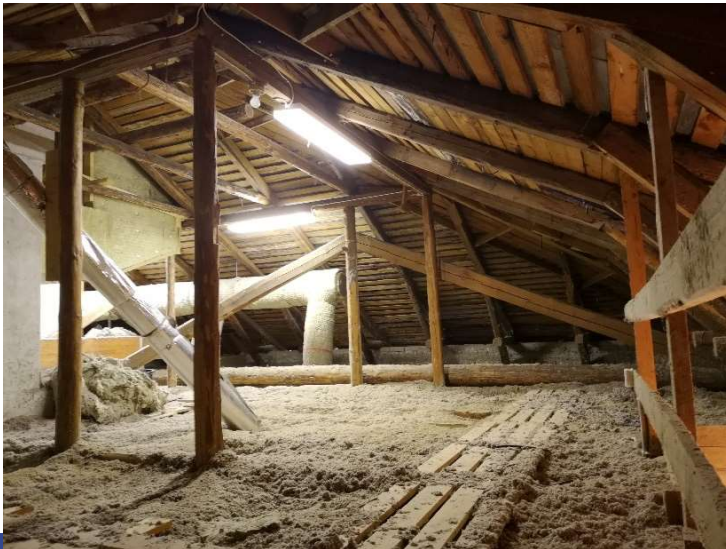
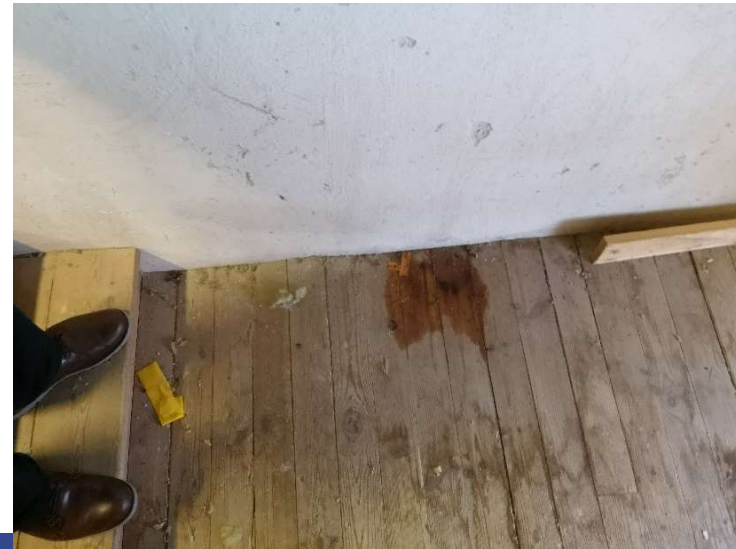
- Tutkimusten havainnot ja tulokset (EUF129-19001261), 5/6
- Yläpohjarakenteet
  - Yläpohjarakenteen ilmanpitävyydessä ei tarkastusten perusteella ei ole merkittäviä puutteita. Rakennuksen vesikatolla esiintyy lumen sulamista ullakkotilan korkean lämpötilan vuoksi. Vesikatteena on peltikate, jonka saumojen kautta etenkin lumen alla oleva paineellinen vesi pääsee kastelemaan alempia rakenteita vähäisesti ja paikallisesti. → Suositellaan lumen säännöllistä pudottamista vesikatolta vesivuotoriskien välttämiseksi sekä säännöllisiä tarkastuskäyntejä ullakolla, jotta mahdolliset vuotokohtat tulevat ilmi. Suositellaan peltikatteen tarkastamista ja tarpeenmukaista korjaamista vuotokohtien kohdalla vesikaton kautta.

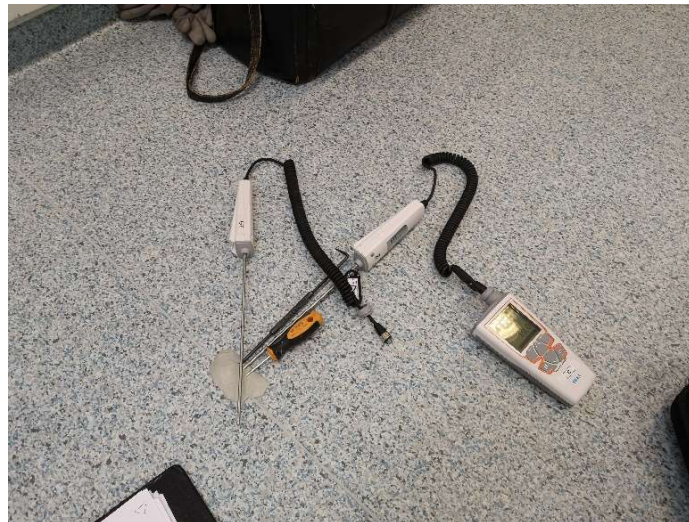
- Mittaukset pinnoitteen alta ns. viiltomittaus
- Mittauspisteitä 10 kpl
- Kosteus alhainen (enintään 60 RH-%) myös uusien peruskorjauksessa valettujen rakenteiden kohdalla
- Mitattu kosteustaso ei aiheuta tutkittujen tilojen pinnoitteille haittaa

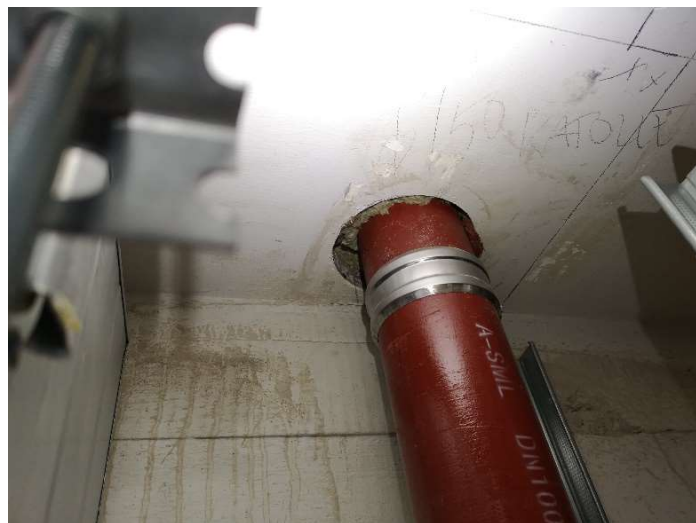
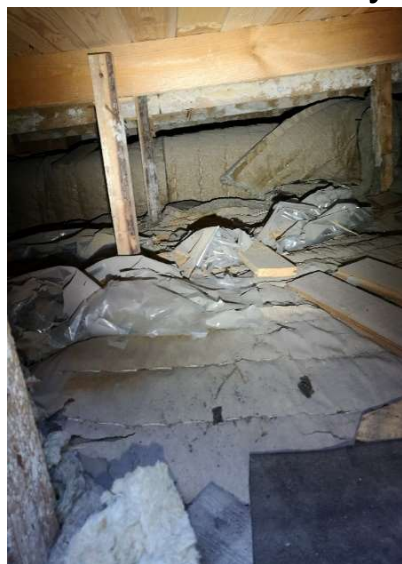
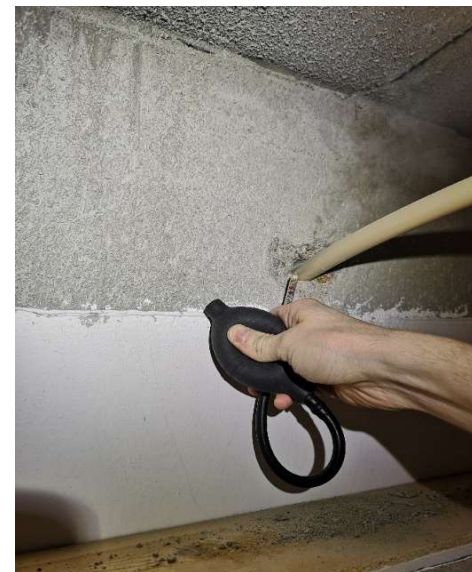
- Merkittävät ilmavuodot rakenteiden läpi voivat aiheuttaa haittaa tilojen käytölle mm. hajuja.
- Tutkittavaan tilaan järjestettiin noin 10 Pa alipaine tilan omalla ilmanvaihtojärjestelmällä pienentämällä tuloilmavirtaa päätelaitteesta kokeen ajaksi.
- Paikallisia ilmavuotokohtia tai ilmanvirtausta rakenteista tutkittavaan tilaan havaittiin tiloissa 161, 210 ja 231.
- Rakenteiden ilmanpitävyyden havaitut puutteet suositellaan korjaamaan parantamalla läpivientien ja liitosten ilmatiiviyttä erillisen suunnitelman/ työohjeen mukaan.

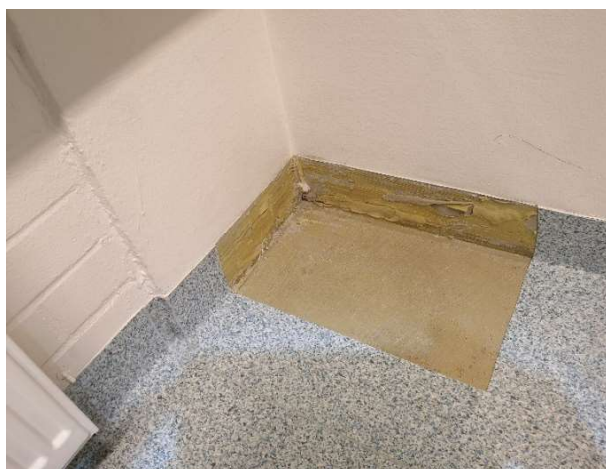
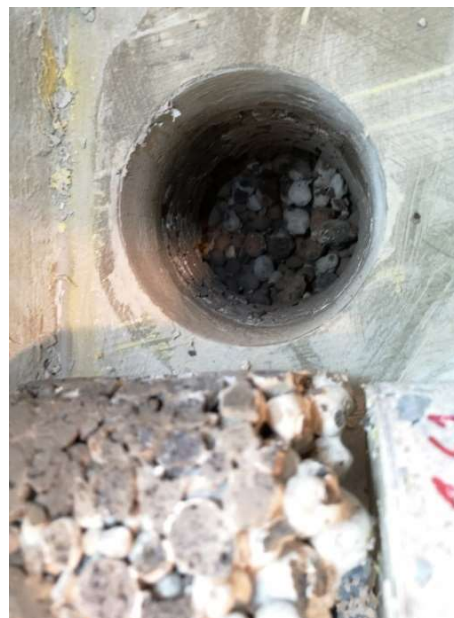
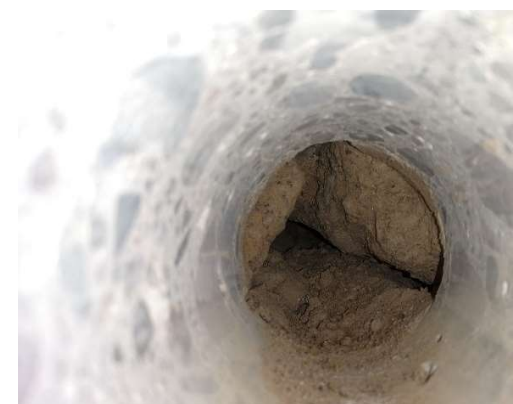
- Rakenneavausten perusteella alapohjarakenne on alkuperäisen suunnitelman mukainen.
- Rakenteen pintalaatan paksuus on noin 50-70 mm. Laattojen välissä on kevytsoraa 200-240 mm. Pohjalaatan päällä on kosteuseristys. Pohjalaatan alla hiekkaa.
- Kevytsorakerroksessa ei ollut poikkeavia merkittäviä hajuja. Rakenteessa ei ollut kosteudelle herkkiä materiaaleja, kuten valupaperia tms. Pohjalaatan alla maaperässä ei ollut vettä tai muottilautoja.

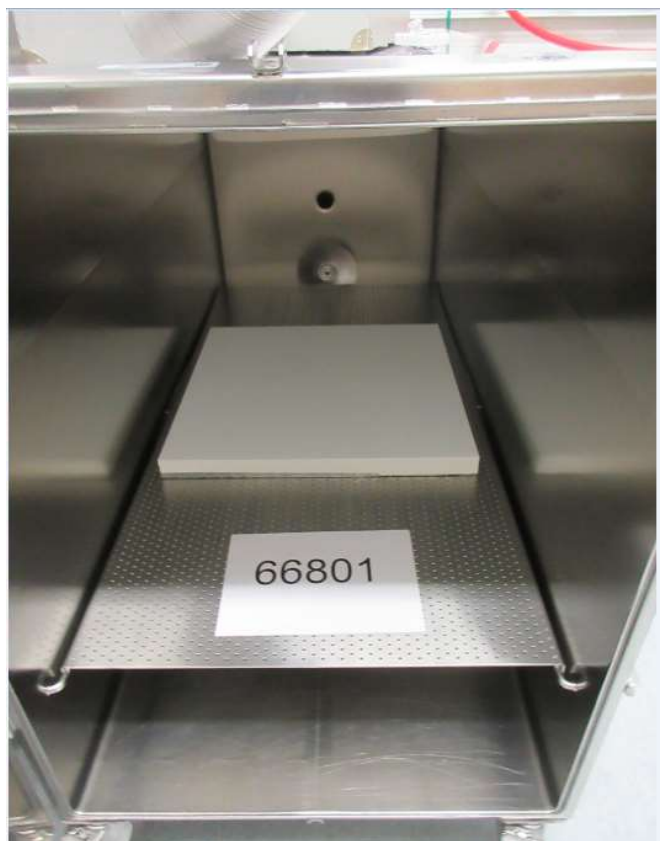
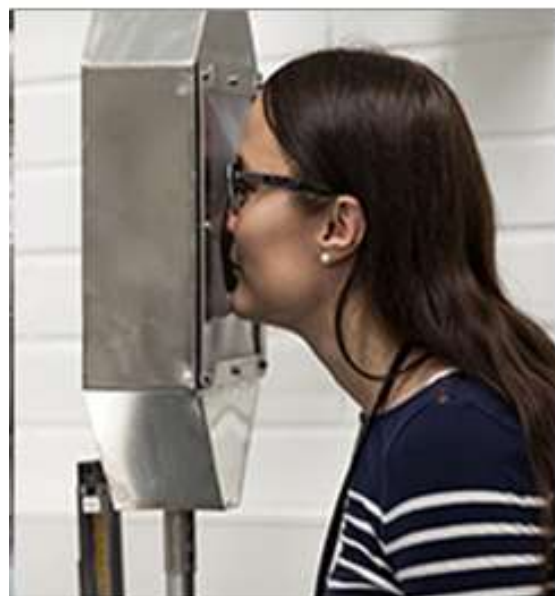
# Akustiikkalevyn aistinvarainen arviointi

- Aistinvarainen arviointi suoritettiin nk. puhdasilmakammiossa, LT 23°C, RH50%, IVK 0,5h<sup>-1</sup>. Takapinta peitettiin.**

- Haju on keskimäärin hyväksytty sisäilman laadun kannalta. Haju voi kuitenkin aiheuttaa yksittäisiä valituksia.
