**Nummelan koulu, laajennusosan toimistohuoneet 209 ja 210,
ulkoseinän rakenneavaukset ja mikrobinäyte,
paine-eromittaukset välipohjan ja väliseinän yli,
yläpohjan ontelolaattojen onteloilman kosteusmittaus**

Tilaaja	Vihdin kunta Kjell Gröning
Tekijä	Eurofins Expert Services Oy Risto Koivusaari Kemistintie 3, 02151 Espoo (PL47) ristokoivusaari@eurofins.fi
Tehtävä	Laajennusosan toimistohuoneet 209 ja 210, ulkoseinän rakenneavaukset ja mikrobinäyte, paine-eromittaukset välipohjan ja -seinän yli, yläpohjan ontelolaattojen onteloiden kosteusmittaus
Kohde ja tausta	Nummelan koulun laajennusosan toimistohuoneet 209 ja 210, Väinämöisentie 9, 03100 Nummela.

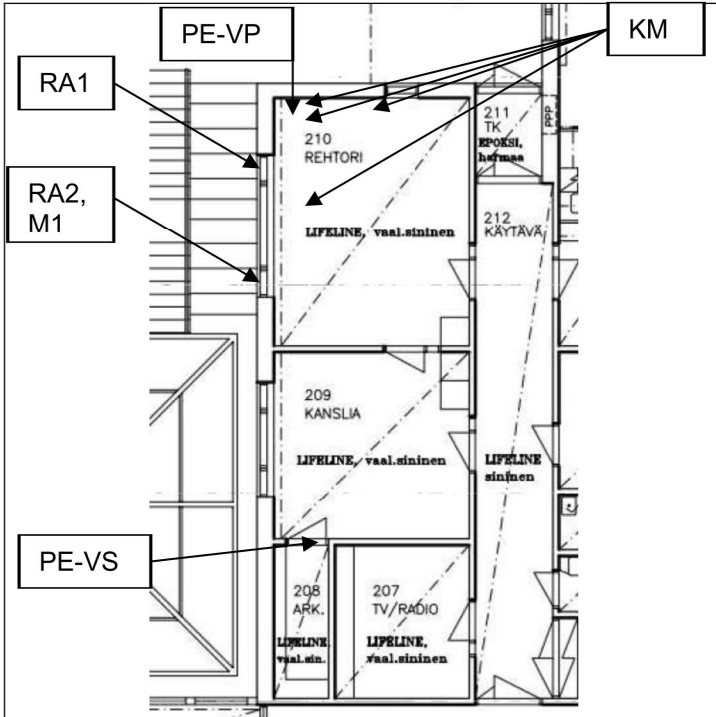
Kuva 2. Kuvassa tutkittavien toimistuhuoneiden pohjapiirros (2.krs). Toimistuhuoneiden yläpuolella on yläpohjan tuuletustila ja alapuolella varastotiloja. Rakennearvaukset on merkitty tunnuksella RA, paine-eromittaukset PE (VP=välipohja, VS=väliseinä) ja kosteusmittaukset KM.

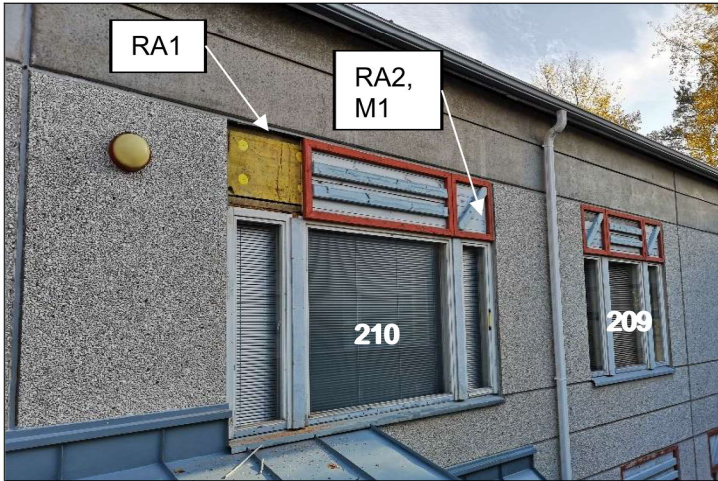
Kuva 3. Toimistohuoneen 210 ulkoseinärakenteeseen tehtiin kaksi rakenneavausta RA1, RA2. Rakenneavauksesta RA2 otettiin materiaalinäyte mikrobiviljelyä varten.

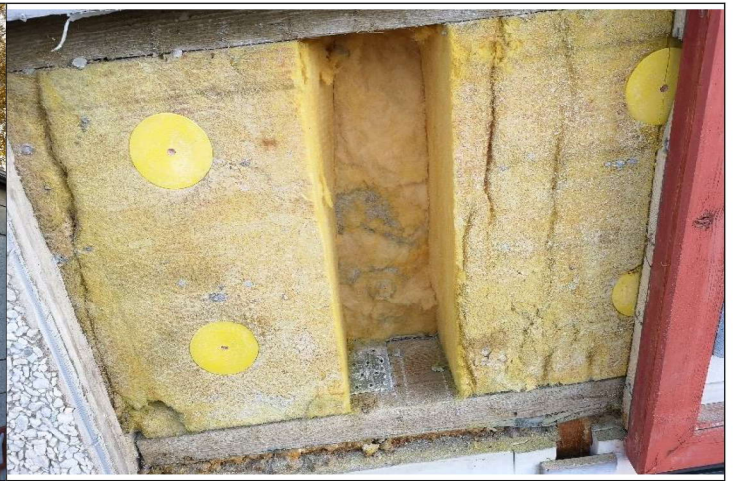
Kuva 4. RA1. Rakenneavausten perusteella betonisen sisäkuoren ja pesubetonisen ulkokuoren välissä oleva lämmöneriste on lasivillaa. Puujulkisivun yläpuolella betonielementin vaihtuessa lämmöneristeenä on yläpohjan osalla EPS:ä. Ikkunoiden apukarmit ovat puuta.

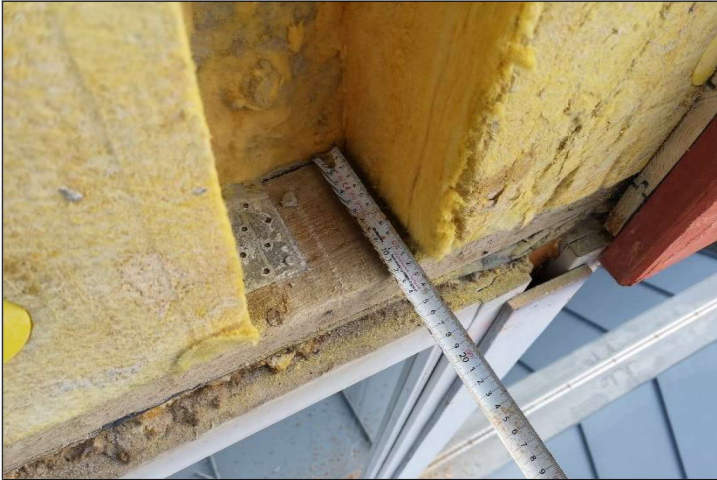
Kuva 5. RA1. Lämmöneristekerroksen paksuus 12-13 cm ja pesubetonisen ulkokuoren 6-7 cm. Lämmöneristyskerroksessa ei havaittu poikkeavia hajuja tai kosteuden aiheuttamia jälkiä.

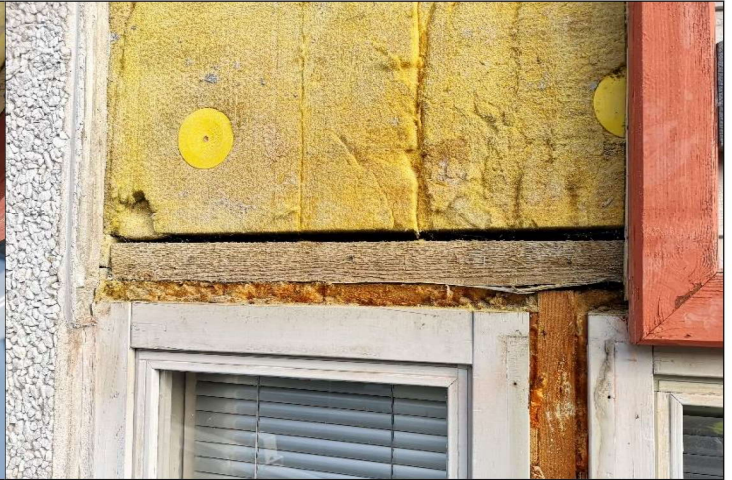
Kuva 6. RA1. Puujulkisivun ja ikkunan yläreunan apukarmin kohdalla lämmöneristekerros ei ole tiiviisti runkokuuta vasten vaan kohdassa on selkeä rako. Tämä heikentää ulkoseinän lämmöneristävyttä.

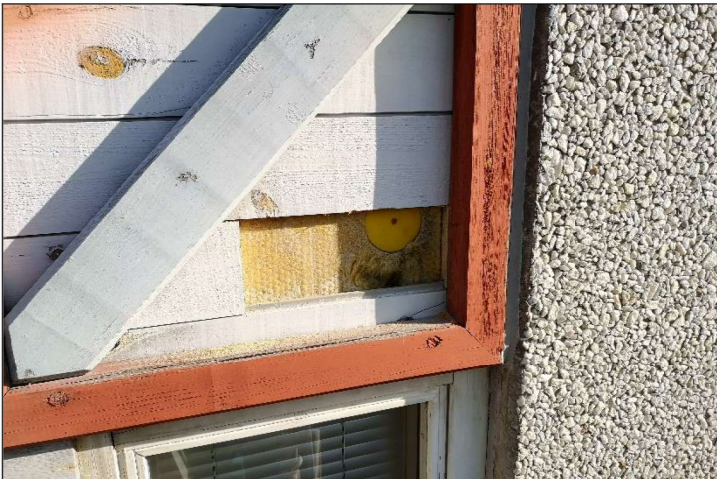
Kuva 7. Rakenneavaus R2 tehtiin lähelle syöksytorvea.

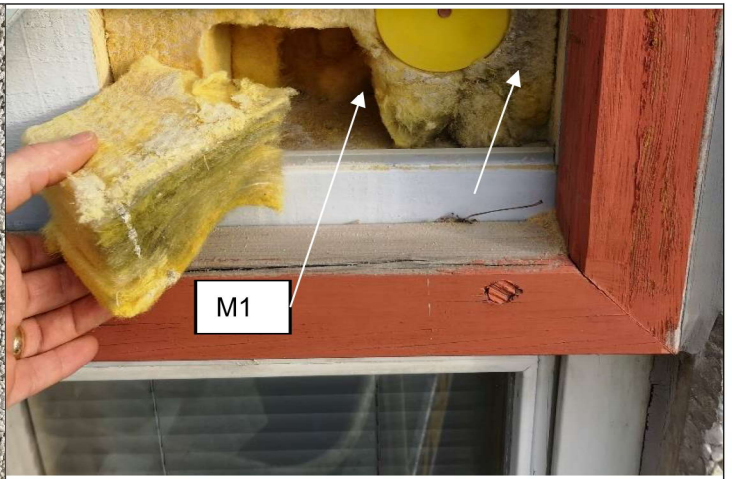
Kuva 8. Rakenneavauksesta otettiin materiaalinäyte (M1) mikrobiviljelyä varten. Viljelyn perusteella lämmöneriste oli puhdas mikrobeista (mikrobien määrä alle määrittäysrajan). Lämmöneristeen ulkopinnalla havaittiin paikallisia kohtia ulkoilmassa olevien pakokaasujen ja muiden epäpuhtauksien aiheuttamaa likaantumista (nuoli). Lämmöneristekerroksessa ei havaittu poikkeavia hajuja tai kosteuden aiheuttamia jälkiä.

Näyte:	Tulosyhteenveto:	Johtopäätös:
	M1, Lasivilla, Ulkoseinä	home- ja bakteeripitoisuudet alle määritysrajan	ei mikrobikasvua materiaalissa

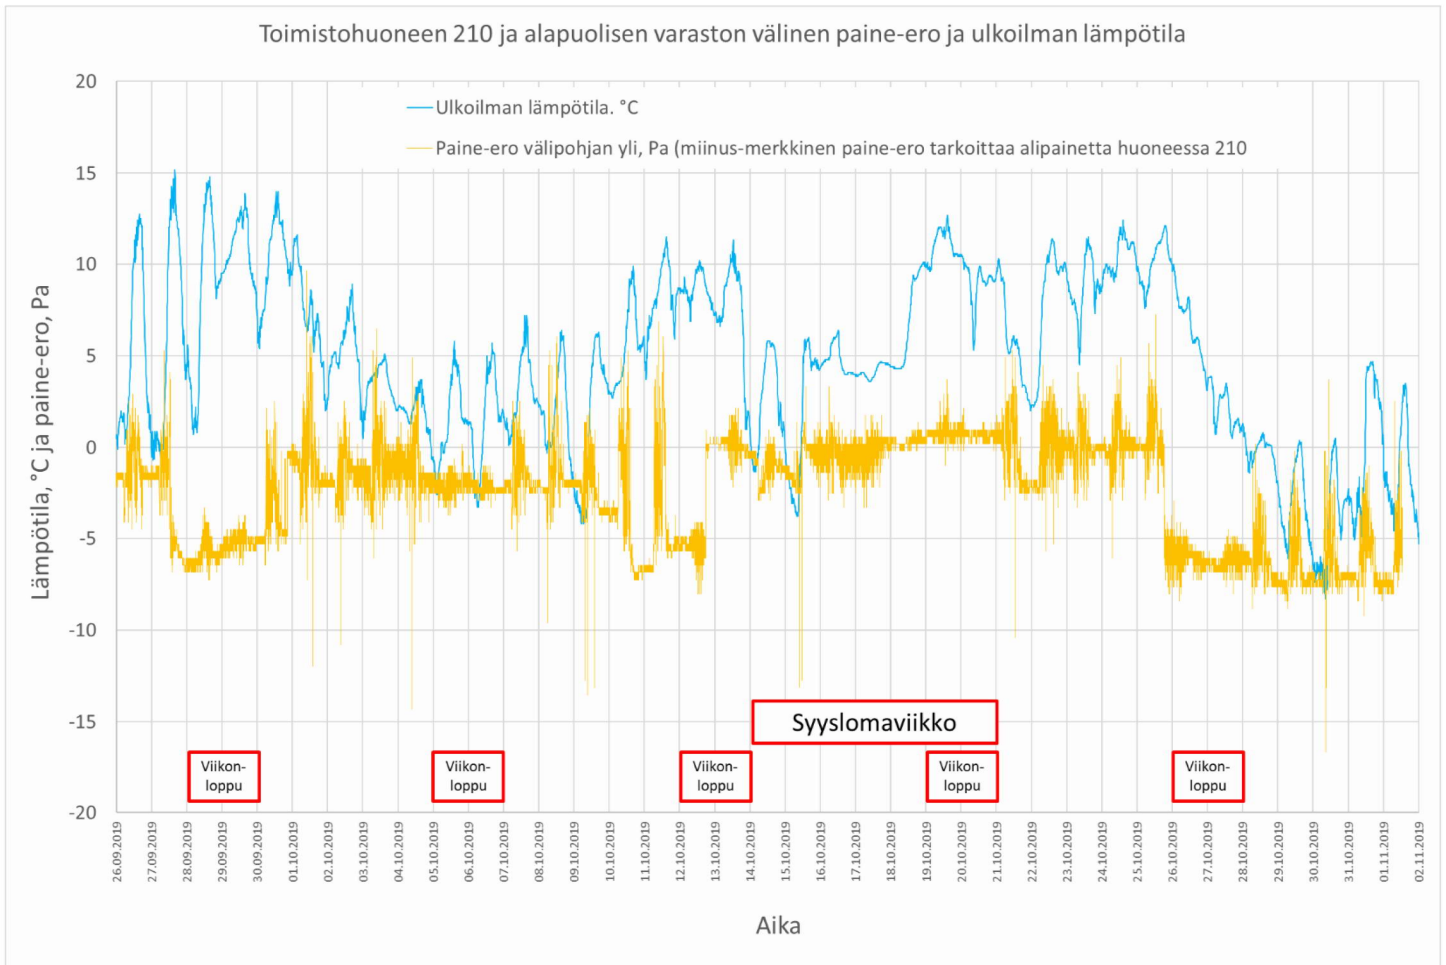
Toimistohuoneen 210 välipohjan yli mitattiin sen sijaan melko suuria paine-eroja ja suurimman osan ajasta huoneen 210 ilma oli alipaineinen alapuolella olevaan varastoon verrattuna (kuva 9). Alipaineessa (mitattu paine-ero oli miinusmerkkinen) alapuolella olevasta varastosta voi kulkeutua ilmaa vuotokohtien kautta toimistohuoneeseen 210. Huonetilan 210 lattia (välipohja) on päällystetty muovimatolla, joka on hyvin ilmatiivis. Välipohjassa olevia näkyviä läpivientejä ovat patteriputkien läpiviennit, jotka on myös tiivistetty. Em. seikkojen perusteella varastosta toimistohuoneeseen 210 tulevan ilman määrä on hyvin pieni. Tästä huolimatta suositellaan, että alapuolisen varaston ilmanvaihto säädetään ja sitä käytetään niin, että varastotila on aina alipaineinen yläpuolisiin toimistotiloihin verrattuna.

Arkipäivisin klo 8 ja 16 välillä huoneen 210 ja alapuolella olevan varaston paine-ero oli keskimäärin -1,4 Pa eli huone 210 oli hieman alipaineinen varastoon nähden. Suurimmillaan paine-ero oli 10 Pa ja pienimmillään -17 Pa. Neljäsosan ajasta paine-ero oli välillä -3 Pa ... -9 Pa, kun hetkellisiä paine-eropiikkejä ei oteta huomioon. Koulupäivien aikana syntyy hetkellisiä harmittomia paine-eropiikkejä etenkin ovien avaamisesta johtuen. Koulujan ulkopuolella paine-ero oli keskimäärin -2,7 Pa. Huoneen 210 alipaineisuutta esiintyi yli 75 % koko mittausjakson ajasta (kuva 10). Ulkoilman lämpötilalla, tuulen nopeudella tai tuulen suunnalla ei havaittu olevan merkittävää vaikutusta alipaineisuuteen. Koska alipaineisuuden tasot muuttuivat porrasmaisesti mittauksen aikana, on todennäköinen syy alipaineelle ilmanvaihdossa.

Kuva 9. Paine-eromittausten tulokset välipohjan yli toimistohuoneen 210 ja sen alapuolella olevan varastotilan väliltä. Lisäksi kuvassa esitetään Ilmatieteen laitoksen ulkolämpötilatiedot samalta jaksolta.

Paine-eromittausten perusteella toimistohuoneen 210 välipohjan yli mitattiin sen sijaan melko suuria paine-eroja ja suurimman osan ajasta huoneen 210 ilma oli alipaineinen alapuolella olevaan varastoon verrattuna. Alipaineessa alapuolella olevasta varastosta voi kulkeutua ilmaa vuotokohtien kautta toimistohuoneeseen 210. Varastosta toimistohuoneeseen 210 tulevan ilman määrä on kuitenkin välipohjarakenteen hyvän ilmatiiviyden vuoksi hyvin pieni. Tästä huolimatta suositellaan, että alapuolisen varaston ilmanvaihto säädetään ja sitä käytetään niin, että varastotila on aina alipaineinen yläpuolisiin toimistotiloihin verrattuna.

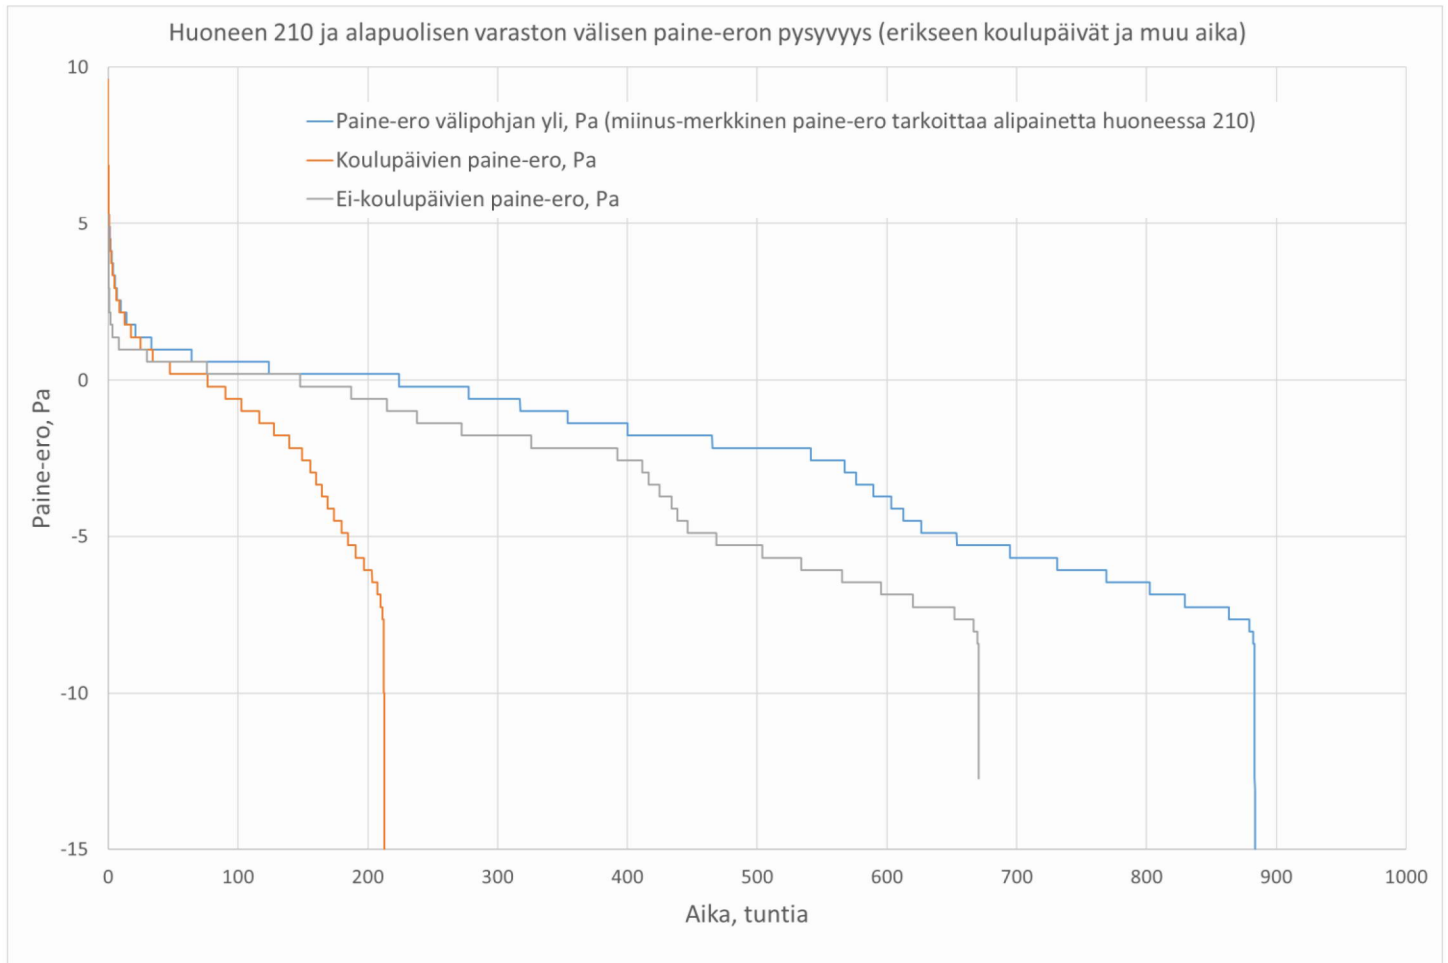
Kuva 10. Välipohjan yli toimistuhuoneen 210 ja sen alapuolella olevan varastotilan väliltä mitatut paine-erot pysyvyyskäyriä. Kuvassa esitetään lisäksi erikseen koulupäivien tulokset ja muun ajan tulokset. Toimistuhuone 210 oli alipaineinen 75 % koko mittausajasta.

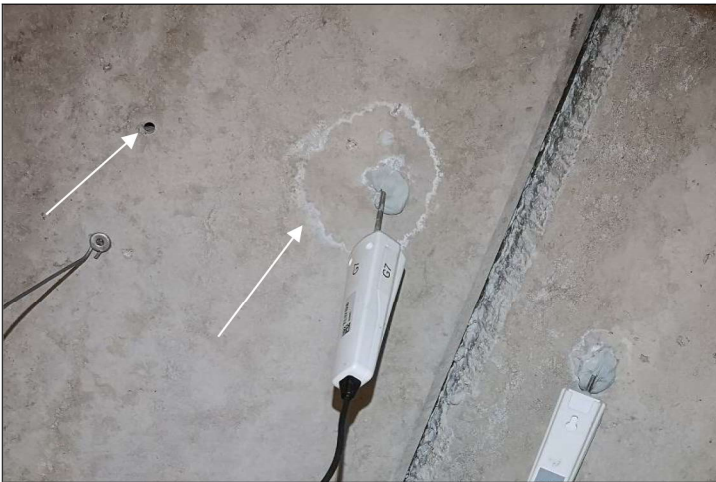
Ontelolaattojen alapinnalla on nähtävissä rakennusaikaisia kosteuden aiheuttamia jälkiä (kuva 11). Ns. kalkkihärmeeksi kutsutut jäljet johtuvat tuoreessa betonissa ja onteloissa olevassa vedessä olevista kalsiumsuoloista, jotka veden kulkeutuessa ja kuivuessa saostuvat betonin pinnalle näkyviin. Sekä nykyään että pitkään aiemminkin käytännön ontelolaattarakentamisessa ontelolaattoihin porataan jo ontelolaattatehtaalla niiden alapintaan vedenpoistoreiät, jotka työmaalla runkovaiheessa porataan vielä uudelleen auki, jotta onteloihin valmistuksen, kuljetuksen ja rakentamisen aikana päässyt vesi poistuu onteloista. Tällainen rakennusvaiheessa onteloihin pääsevä vesi ja kosteus eivät aiheuta haittaa uusille betonisille ontelolaatoille. Uuden betonin alkalisuuden (korkea pH) vuoksi betoni kestää kosteutta hyvin (estää mikrobikasvun syntymistä). Toimistohuoneen 210 ontelolaattojen alapintojen silmämääräisen tarkastelun perusteella ontelolaattojen alapinnoissa näkyvissä olevat jäljet ovat mitä todennäköisimmin alkuperäisiä 1980-luvulta olevia kalsiumsuoloista johtuvia jälkiä ja kosteus on laatoista poistunut aikoja sitten.

Kuva 11. Yläpohjan ontelolaatan ontelotilan ilman kosteusmittaus huoneessa 210. Vasemman puoleisen mittarin mittaureikä ympyröi ns. kalkkihärmeeksi kutsuttu rakennusaikaisen kosteuden aiheuttama jälki. Mittarin vasemmalla puolella on ontelolaattaan rakentamisvaiheessa 1980-luvulla porattu vedenpoistoreikä.

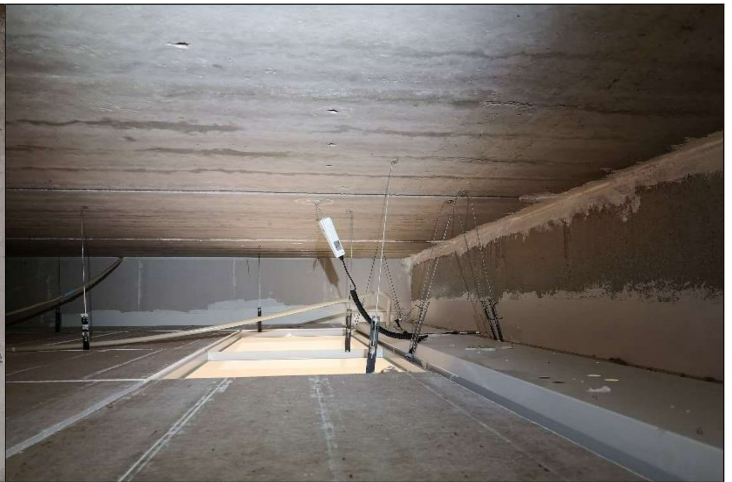
Kuva 12. Yläpohjan ontelolaatan ontelotilan ilman kosteusmittaus huoneessa 210. Mittauksen perusteella ontelotilan ilman lämpötila vaihteli välillä 17,6-21,1 C ja suhteellinen kosteus 36-45 RH-%. Sisäilman lämpötila ja suhteellinen kosteus yhdestä mittapisteestä mitattuna alakaton päältä olivat 20,3 C ja 45 RH-%. Tulosten perusteella ontelot ovat kuivia (tasapainokosteudessa sisäilman kanssa eli onteloissa ei ollut mittaushetkellä yhtään enempää kosteutta kuin sisäilmassa).

Huoneen 210 alakaton yläpuolella olevien yläpohjan ontelolaattojen onteloiden ilman kosteutta mitattiin tilaajan pyynnöstä, koska niiden alapinnalla alakaton takana oli havaittu valkoisia jälkiä. Ontelolaattojen ontelot olivat mittausten perusteella kuivia. Ns. kalkkihärmeeksi kutsutut jäljet ovat todennäköisimmin seurausta rakennuksen rakennusaikana (1980-luvulla) tuoreessa betonissa ja onteloissa olevassa vedessä olevista kalsiumsuoloista, jotka veden kulkeutuessa ja kuivuesssa ovat saostuneet betonin pinnalle näkyviin.
