**Nummelan koulu,
laajennusosan luokkahuoneiden 233 ja 234 sisäilma ja
kosteustekniset tutkimukset,
vanhan osan luokkahuoneiden 161, 162 ja 163 sisäilman
VOC-näytteet**

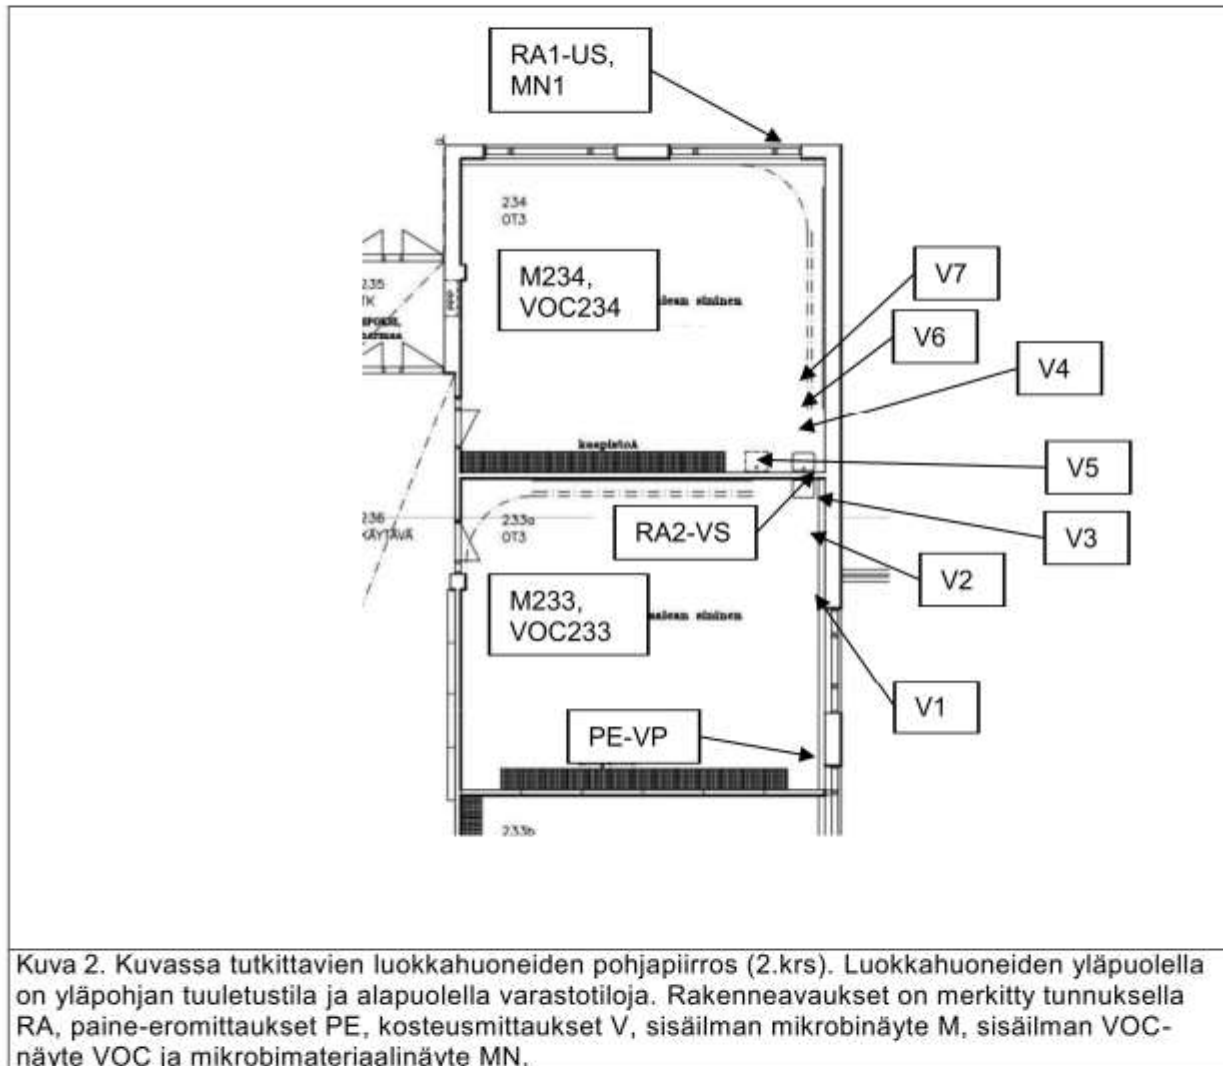
Luokkahuoneiden 233 ja 234 pohjapiirros ja siihen merkityt tutkimuspisteet on esitetty kuvassa 2. Luokkahuoneiden 233 ja 234 lattiat ovat ontelolaattaväliä, joiden päällysteenä on muovimatto. Ulkoseinät on rakennettu betonisista sandwich-elementeistä. Yläpohjana on ontelolaatta ja vesikattona harjakatto.

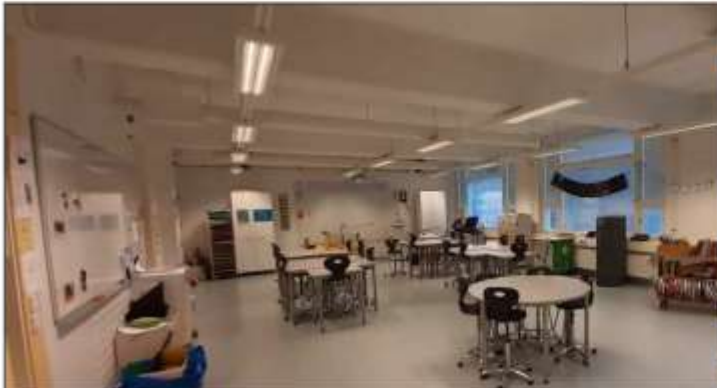
Kuva 3. Luokka 161. Mittauspisteen etäisyys kuvassa oikealla näkyvään ulkoseinään 3,6 m ja keskellä näkyvään väliseinään 1,5 m.

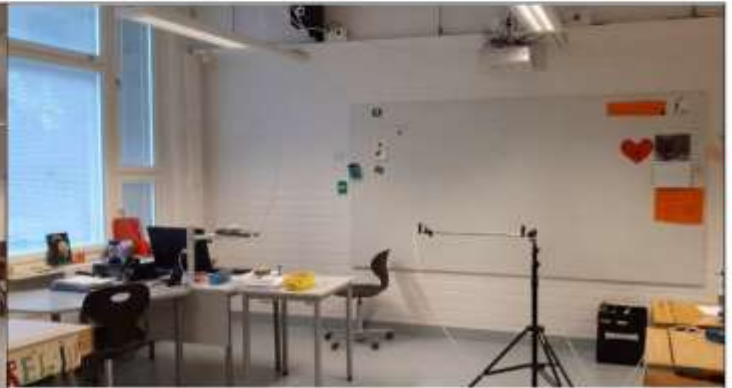
Kuva 4. Luokka 162. Mittauspisteen etäisyys kuvassa vasemmalla näkyvään ulkoseinään 3,3 m ja keskellä näkyvään väliseinään 1,4 m.

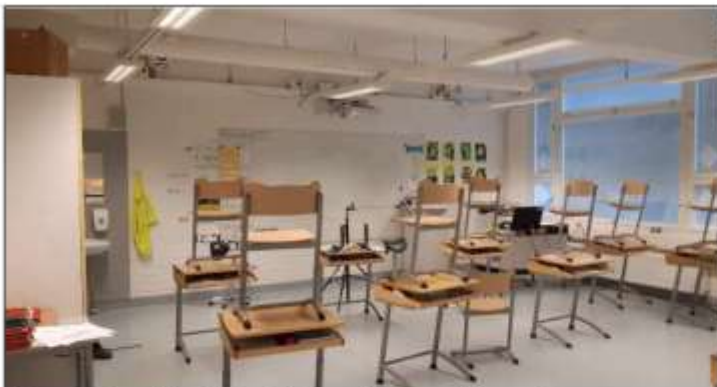
Kuva 5. Luokka 163. Mittauspisteen etäisyys kuvassa oikealla näkyvään ulkoseinään 3,2 m ja keskellä näkyvään väliseinään 1,2 m.

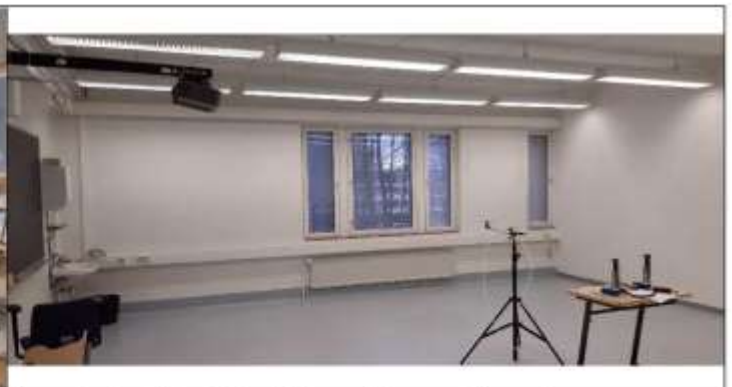
Kuva 6. Luokka 233. Mittauspisteen etäisyys kuvassa keskellä näkyvään ulkoseinään 3,3 m ja vasemmalla näkyvään väliseinään 4,0 m. Luokassa vain vähän kalusteita.

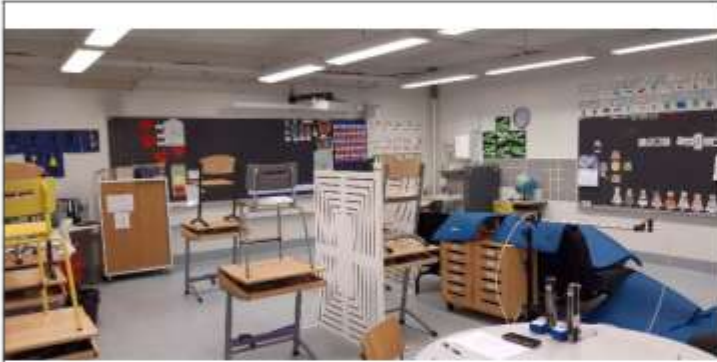
Kuva 7. Luokka 234. Mittauspisteen etäisyys kuvassa keskellä näkyvään ulkoseinään 3,3 m ja oikealla näkyvään väliseinään 3,9 m.

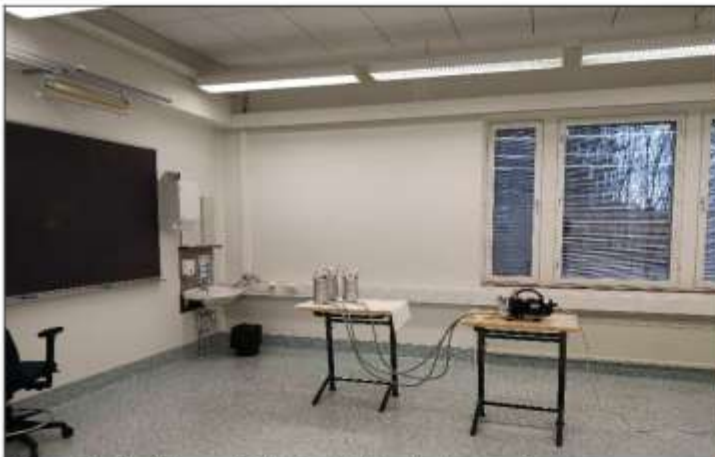
Kuva 8. Sisäilmanäytteet otettiin Andersen 6-vaihekeräimellä.

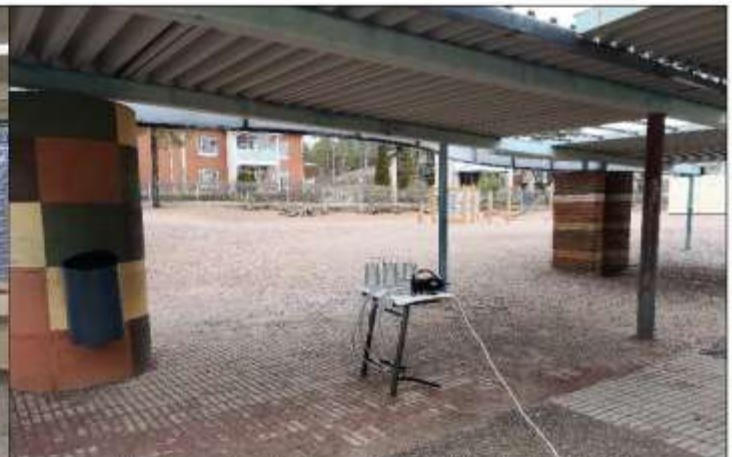
Kuva 9. Ulkoilmasta otettiin vertailunäyte luokan 234 edustalla olevan katoksen alta.

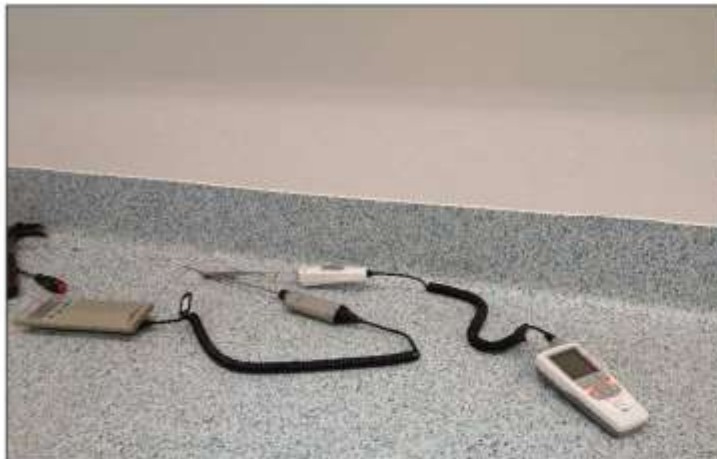
Kuva 10. Luokka 233. Luokan 233 ulkoseinän lähellä pintakosteusilmaisimen lukemat lattiassa vaihtelivat välillä GANN 60-70 (normaali kosteus).

Ulkoseinän läheltä tehtiin 3 kpl viiltomittauksia muovimaton alta (V1-V3, kuva 2). Valkoinen anturi mittaa olosuhdetta maton alla ja harmaa mittauspistettä ympäröivän ilman olosuhdetta. Alla raportoitu ainoastaan maton alta mitattu suhteellinen kosteus.

V1: 44 RH-%

V2: 48 RH-%

V3: 31 RH-%

Muovimaton alla ei ole ylimääräistä kosteutta.

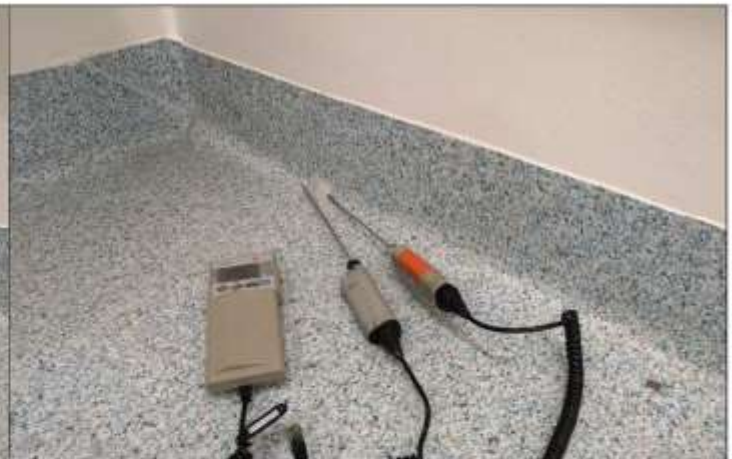
Kuva 11. Mittaus V3 tehtiin seinän ja lattian liitoksesta. Kosteus 31 RH-% oli sama kuin sisäilmassa, joten alhaista kosteuskokemaa selittää se, että kosteus pääsee tasaantumaan muovimaton seinälle noston takaa sisäilman olosuhteeseen.

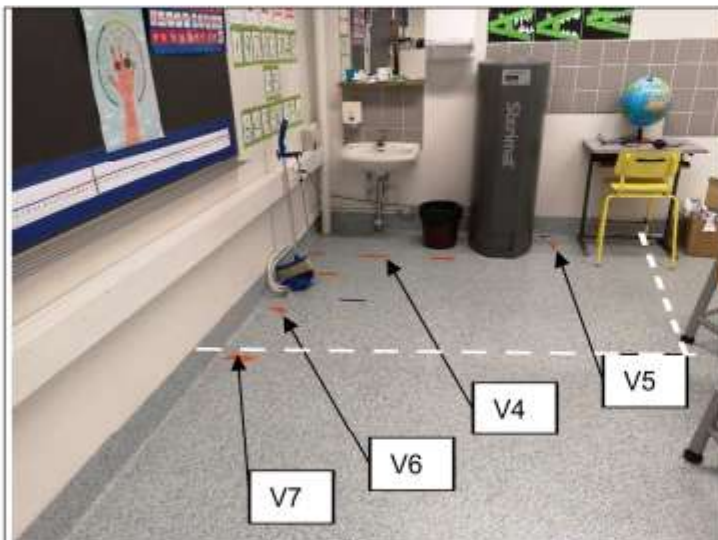
Kuva 12. Luokka 234. Luokan 234 ulkoseinän lähellä pintakosteusilmaisimen lukemat vaihtelivat välillä GANN 60-70 (normaali kosteus) kaikkialla muualla paitsi vesipisteen lähellä (oranssit teipit lattiassa). Vesipisteen lähellä lukemat vaihtelivat välillä 80-95 (kohonnut kosteus).

Vesipisteen ja ulkoseinän läheltä tehtiin 4 kpl viiltomittauksia muovimaton alta (V4-V7, kuva 2). Maton alta mitatut kosteustulokset on ilmoitettu alla.

V4: 88 RH-%

V5: 74 RH-%

V6: 88 RH-%

V7: 65 RH-%

Muovimaton alla on ylimääräistä kosteutta. Suositellaan poistamaan muovimatto vähintään valkoisella katkoviivalla merkityltä alueelta ja kuivaamaan betonialusta. Tarkempi laajuus määritettävä maton poiston yhteydessä.

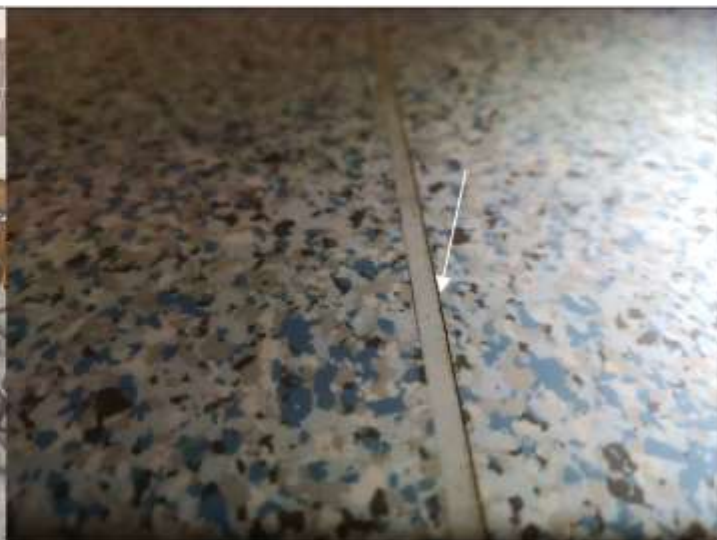
Kuva 13. Mahdollinen syy muovimaton alla olevaan ylimääräiseen kosteuteen on pihakannen vesivuoto, mutta ei voida sulkea pois, etteikö ylimääräinen kosteus olisi voinut päästä maton alle matossa olevan epätiivisiin mattosauman kautta (nuoli).

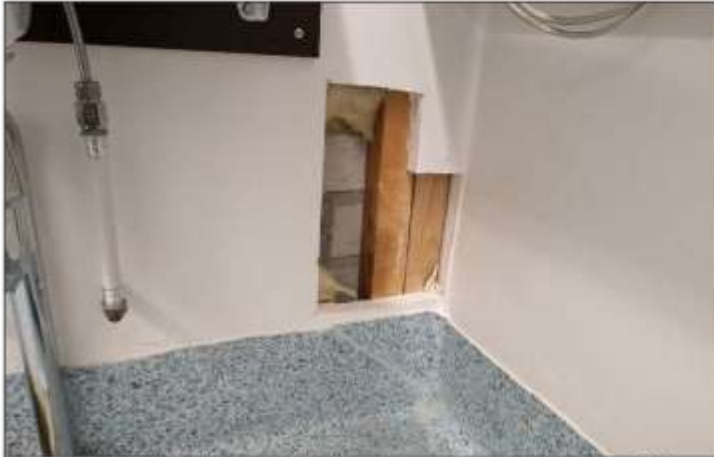
Kuva 14. Väliseinään tehtiin rakenneavaus luokan 233 puolelta. Luokan 233 puolelta on väliseinään puukoolattu kipsilevyrakenne ja lämmöneristeenä on lasivillaa.

Väliseinän rakenneavauksessa ei havaittu poikkeavia hajuja, kosteutta tai kosteuden aiheuttamia jälkiä. (Muovimaton alla havaittiin kosteutta luokan 234 puolella ja sillä puolella väliseinä on tiiliseinä.)

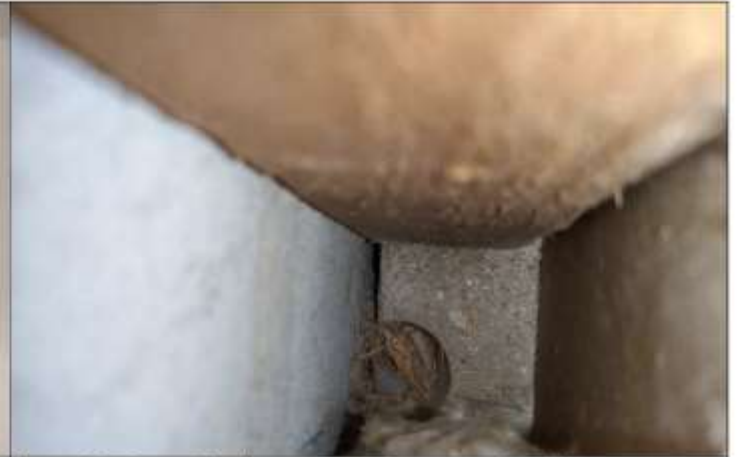
Kuva 15. Betonilattiaa vasten olevasta alaohjauspuusta porattiin palanen ja puurakenteiden kosteus mitattiin piikkikosteusmittarilla.

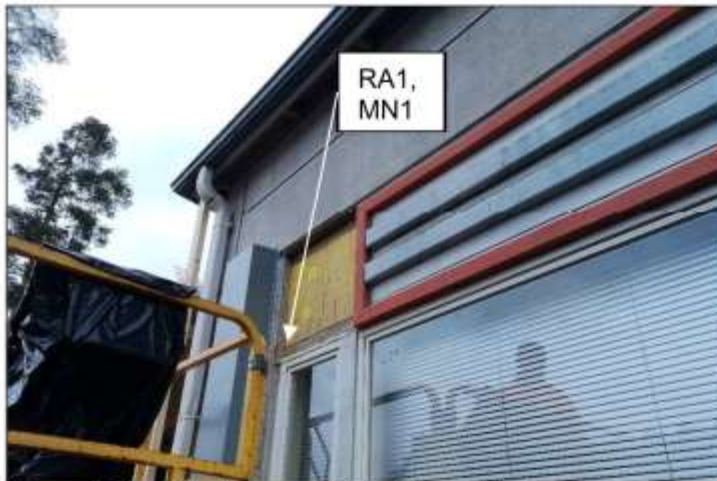
Kuva 16. Luokkahuoneen 234 ulkoseinärakenteeseen tehtiin rakenneavaus RA1. Rakenneavauksen perusteella betonisen sisäkuoren ja pesubetonisen ulkokuoren (tai puujulkisivun) välissä oleva lämmöneriste on lasivillaa.

Rakenneavauksesta otettiin lasivillasta materiaalinäyte mikrobiviljelyä varten. Viljelyn perusteella lämmöneriste oli puhdas mikrobeista (mikrobien määrä alle määritysrajan). Lämmöneristyskerroksessa ei havaittu poikkeavia hajuja tai kosteuden aiheuttamia jälkiä.

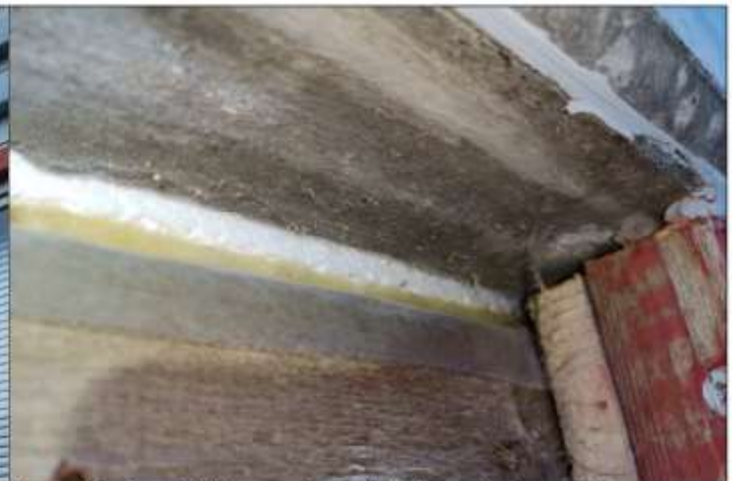
Kuva 17. Puujulkisivun yläpuolella betonielementin vaihtuessa lämmöneristeinä on yläpohjan osalla EPS:ää. Ikkunoiden apukarmit ja puujulkisivun kiinnitysrunko ovat puuta. Vaakasuuntainen runkopuun yläpuolella on rakennusmuovi.

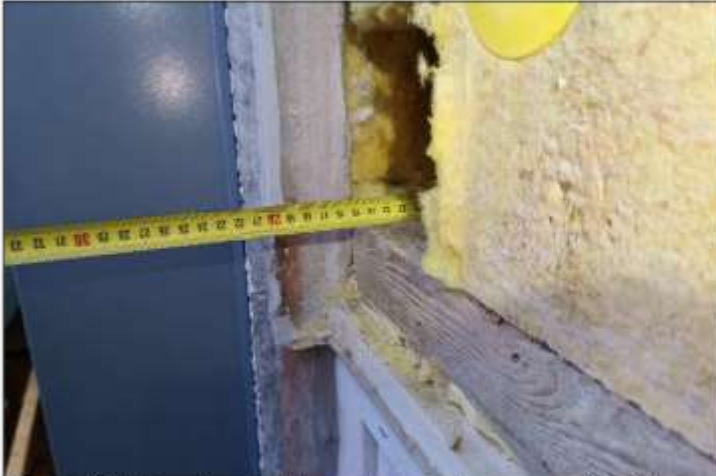
Kuva 18. Lämmöneristekerroksen paksuus on 12-13 cm ja pesubetonisen ulkokuoren on 6-7 cm.

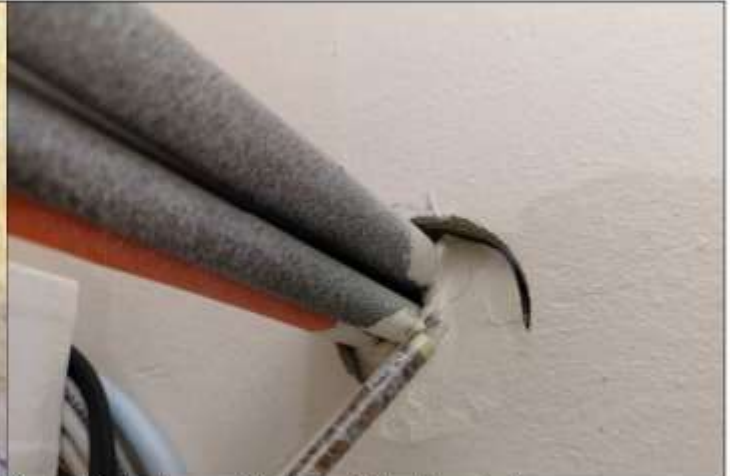
Kuva 19. Luokassa 234 havaittiin ulkoseinän sähköläpivientejä, joissa tapahtui selkeää ilmanvirtausta. Läpivientien kautta sisäilmaan tuleva ilma voi sisältää epäpuhtauksia, joten suositellaan tiivistämään ulkoseinän läpi menevät läpiviennit.

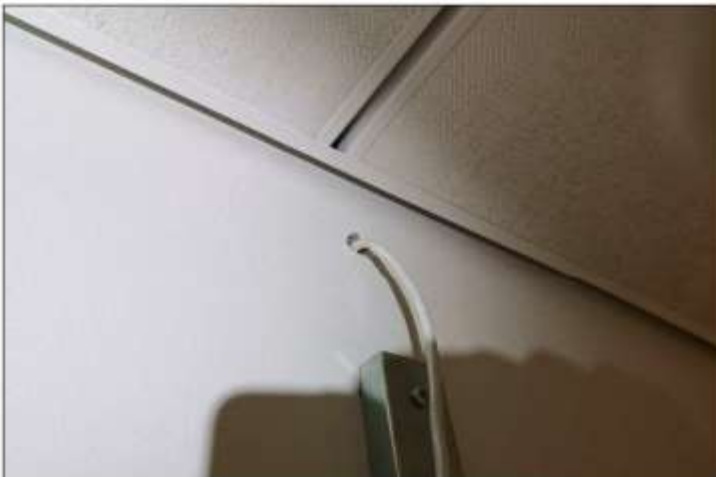
Kuva 20. Luokassa 234 havaittiin ulkoseinän sähköläpivientejä, joissa tapahtui selkeää ilmanvirtausta. Läpivientien kautta sisäilmaan tuleva ilma voi sisältää epäpuhtauksia, joten suositellaan tiivistämään ulkoseinän läpi menevät läpiviennit.

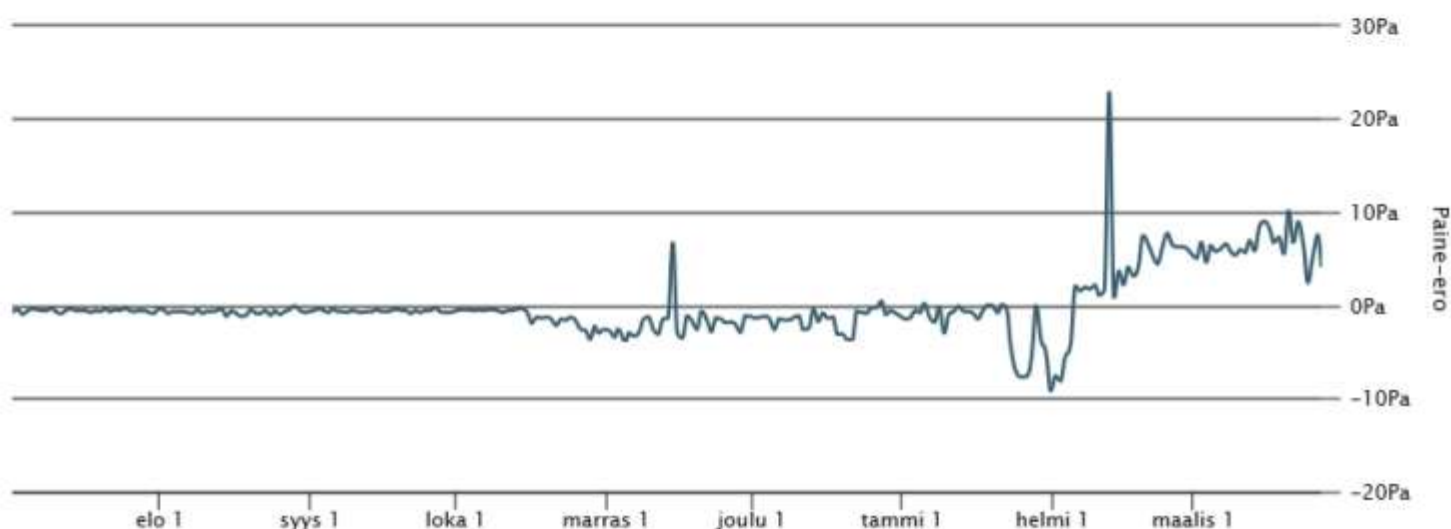
Kuvassa 21 on esitetty mittausjakson tulokset. Tuloksessa positiivinen (+) arvo tarkoittaa, että luokka 233 on ylipaineinen teknisen työn luokkaan nähden ja negatiivinen (-) tarkoittaa, että luokka 233 on alipaineinen teknisen työn luokkaan nähden.

Kuva 21. Mittausjakson aikana luokkahuone 233 on ollut keskimäärin hieman alipaineinen suhteessa alemman kerroksen teknisen tilaan lokakuusta 2019- helmikuun 2020 alkuun. Helmikuussa on aloitettu korjaustyöt alemmissa teknisen työn luokkatiloissa, jolloin paine-ero on jatkuvasti ollut oikein päin eli luokkatila 233 on ollut ylipaineinen (keskimäärin 5 Pa) suhteessa alemman kerroksen korjaustyön kohteena oleviin teknisen työn tiloihin. Suositellaan säätämään ilmanvaihto niin, että luokkatila 233 on hieman ylipaineinen suhteessa alemman kerroksen teknisten töiden tiloihin.
