TUTKIMUSKOOSTE

NUMMELAN KOULU
VIHTI

29.9.2020

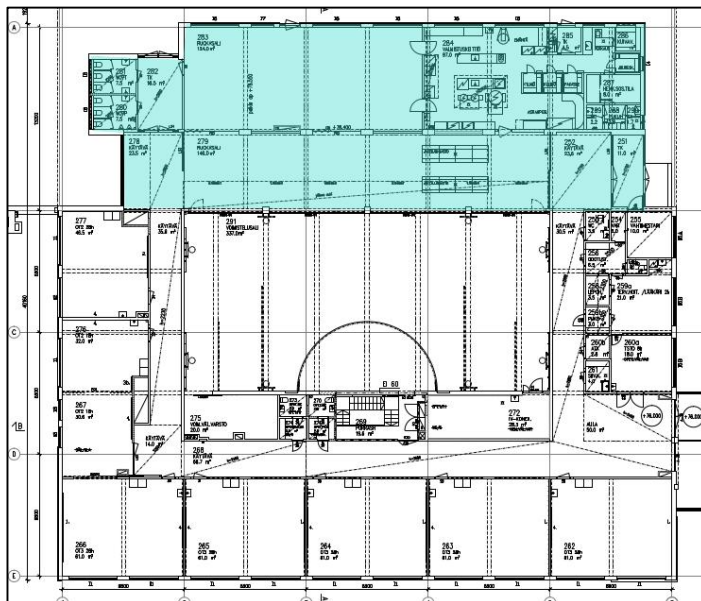
Korjaustyössä koulun päärakennuksen alakerran maanvastaisiin lattiarakenteisiin asennettu kosteuden ja kaasumaisten yhdisteiden kulkeutumisen estävä diffuusiosulkerkerros sulkevalla epoksinnoituksella. (IdeaStructura Oy 29.6.2017). Rakennusselostuksen (Arkkitehtitoimisto Iiro Toivonen 21.5.2014) mukaan käytetty aine on UZIN PE 460, jolla alapohjat on kapseloitu. Rakennusselostuksen mukaan luokkatiloissa ja käytävillä käytetyt muovimatot ovat Upofloor Life Line CS ja Upofloor LAMI. Molemmat ovat M1-luokiteltuja tuotteita.

Kapseloitu alapohja on turkosilla merkityllä alueella rakennustyöselityksen mukaan. (Arkkitehtitoimisto Iiro Toivonen 21.5.2014)

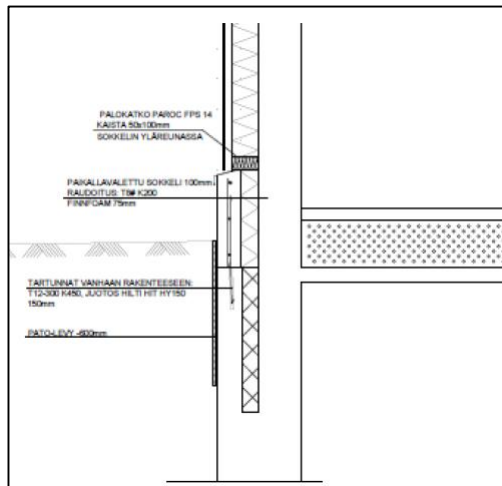
Vanhan osan rakenne on uusittu vuoden 2014-15 korjauksessa kantavaa, paikalla valettua sisäpuolista betonikuorta lukuun ottamatta. Uudet pintakerrokset ovat rakennusselostuksen (Arkkitehtitoimisto Iiro Toivonen 21.5.2014) mukaan ulkopinnasta lukien:

- Cembrit Zenit ja Rock -levyt ja kova lämmöneriste

Kuva vanhan osan korjatusta ulkoseinärakenteesta (raportista (Eurofins Expert Services Oy 22.2.2019)
