# Kuntoarvio RS<sup>15</sup>

Rakennustekniikka, LVI- ja sähköjärjestelmät

## Nummela koulu

Tarkastuspäivä 3.5.2021 | Raportointipäivä 31.5.2021

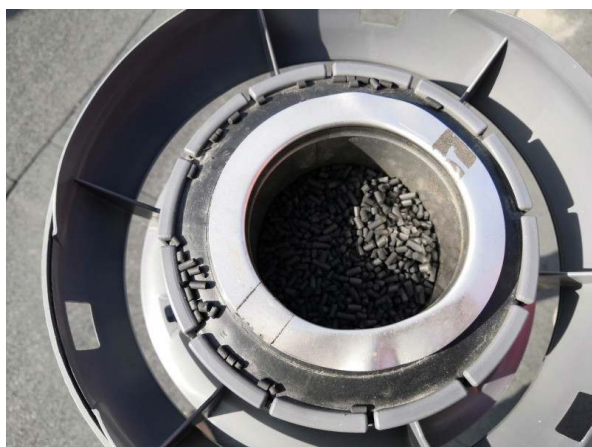
1. Tuuletusviemärin päässä on aktiivihiilirakeita.

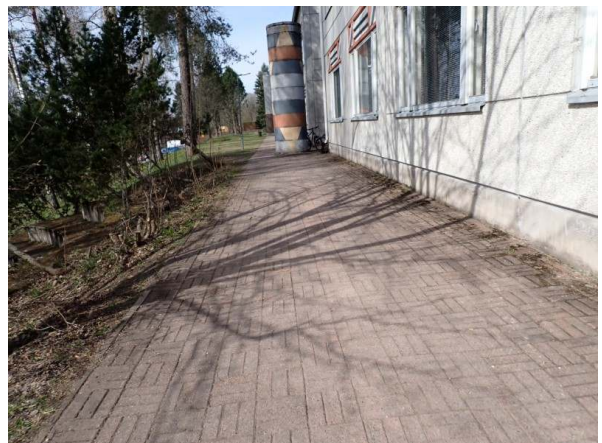
3. Rakennuksen vierustalla on myös betonikivetystä

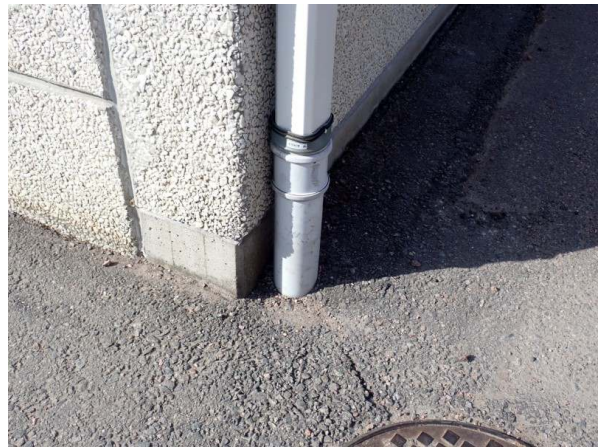
7. Osa sadevesistä on johdettu umpiputkiin

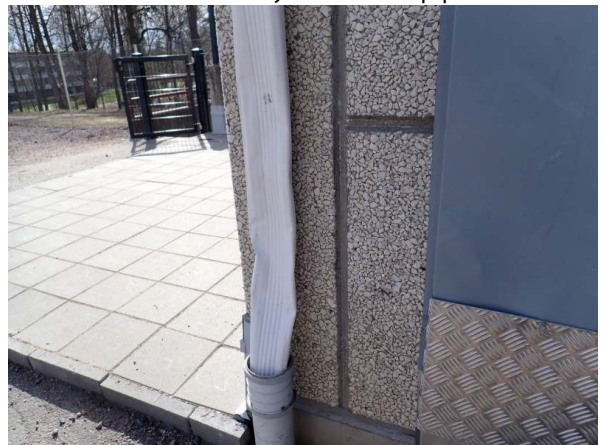
9. Syöksytorvi on rutussa

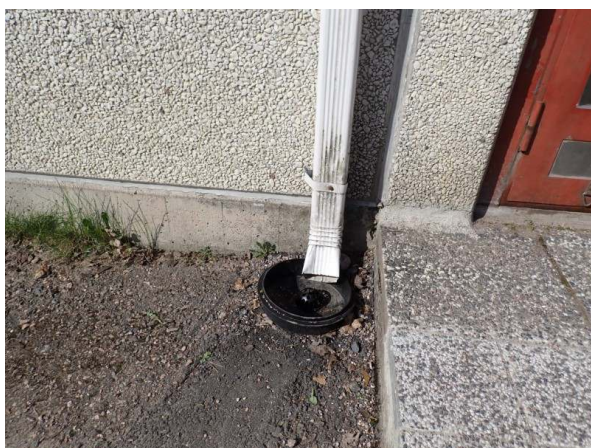
10. Sadevesien poistoa sadevesisuppiloon.

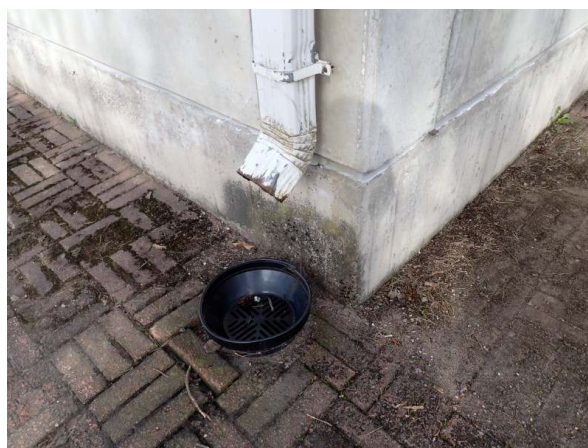
11. Sadevesiä on hieman roiskunut sokkelipinnoille.

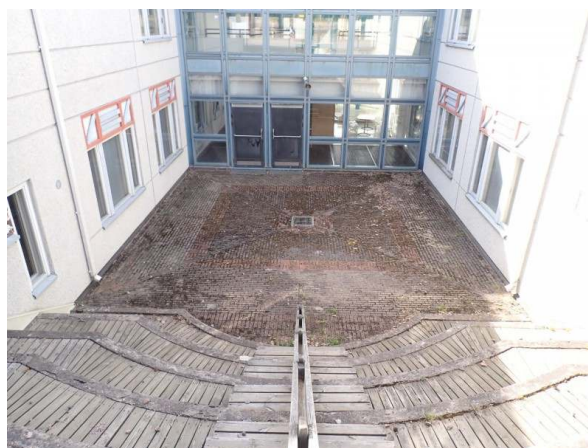
Piha-alueen päällysrakenteissa ei ole havaittavissa merkittäviä vaurioita. Pienimuotoiset kuopat tai halkeamat eivät vaadi kunnostamista. Betonilaatoituksien pinnoilla on lähinnä sammalkasvustoa, joka aiheuttaa kivetyksiin liukkaita, kuluttaa betonia sekä on myös esteettinen haitta.

13. Sisäpihalla olevia betonikivetyksiä tulisi puhdistaa

- Pihapäällysteiden kuntoa seurataan ja kunnostetaan tarvittaessa. Betonikivetykset suositellaan puhdistamaan sammalkasvustosta.

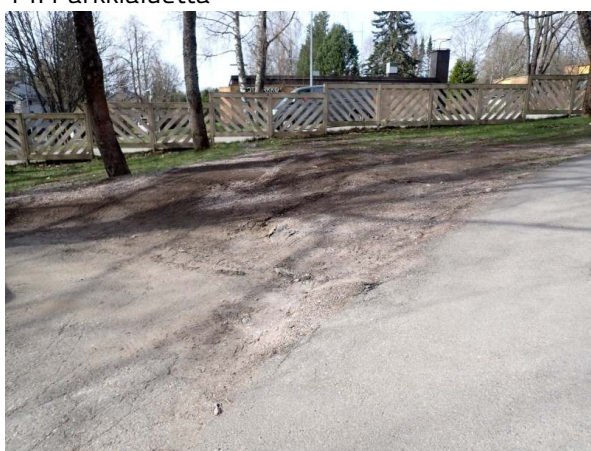
16. Parkkialueen reunalla on maanpinnoissa epätasaisuutta

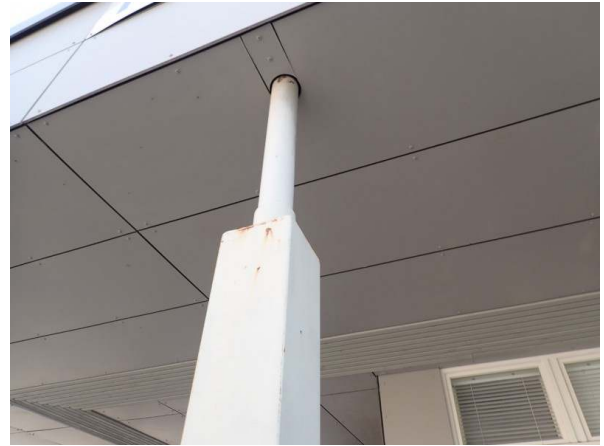
21. Katoksen maalipinnoilla on paikoin kulumaa ja ruostetta

- Aluevarusteiden huoltotoimenpiteitä jakson aikana.

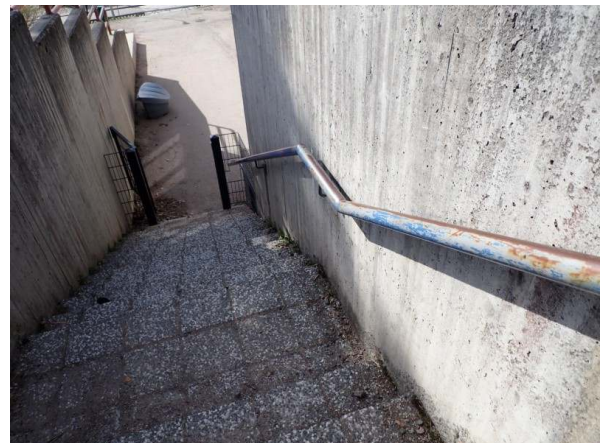
25. Betoniportaiden kaide on kulunut

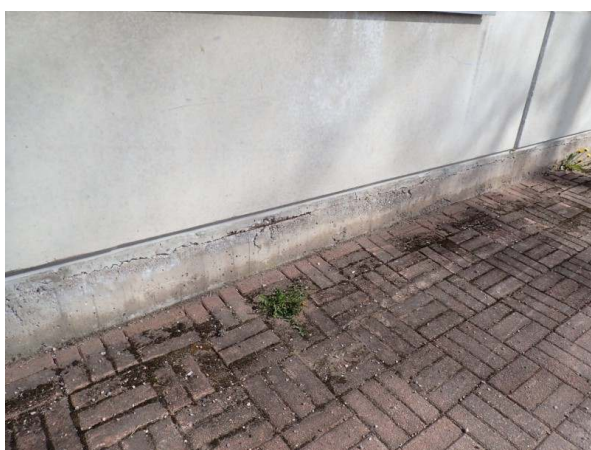
27. Sokkelin pinnoilla olevia vaurioita (laajennusosa)

- Sokkelipintojen kunnostamista paikkakorjaamalla jakson aikana

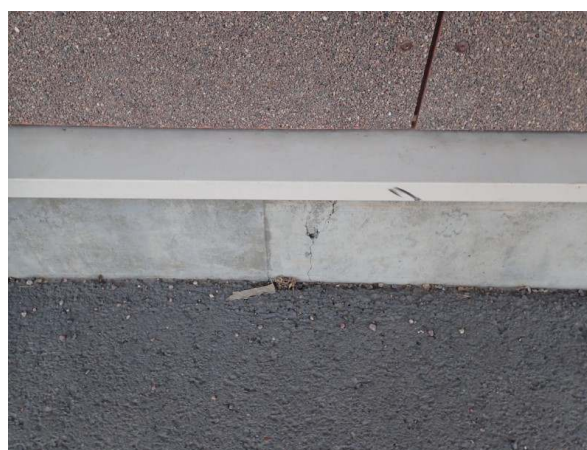
28. Uusittua sokkeliä vanhalla osalla

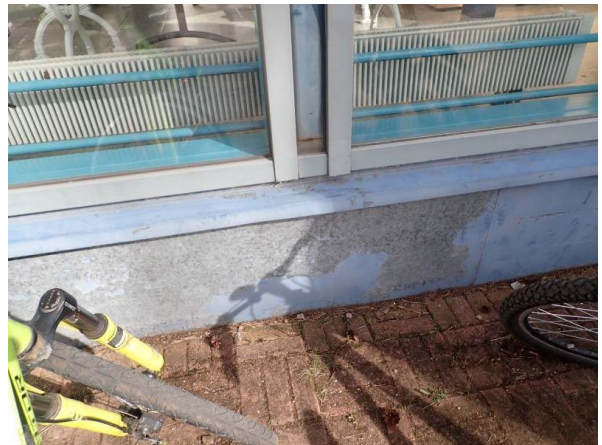
30. Laajennusosan sokkelipinnoilta irttaa maalipintaa

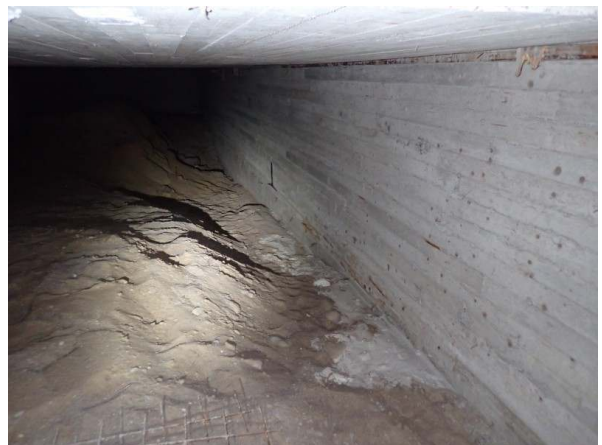
32. Alapohjatilassa on maa-aines hienojakoista.

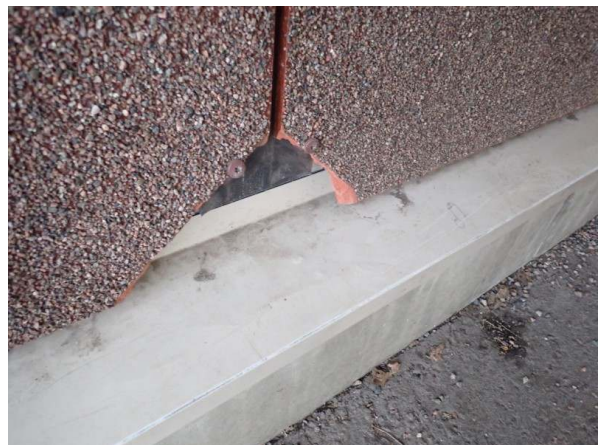
34. Ulkoseinän uusitusta levytyksestä on rikkoutunut kulmapaloja

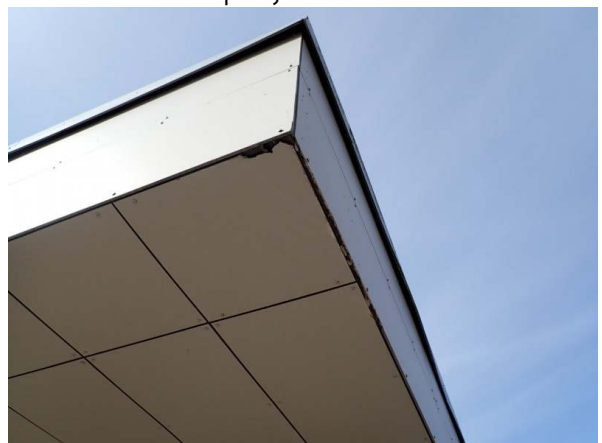
36. Katteen reunassa on levyissä vähäisiä vaurioita

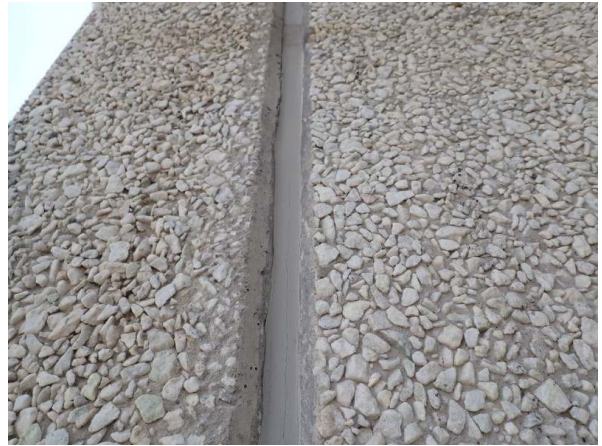
38. Elastisissa saumoissa on kutistumaa

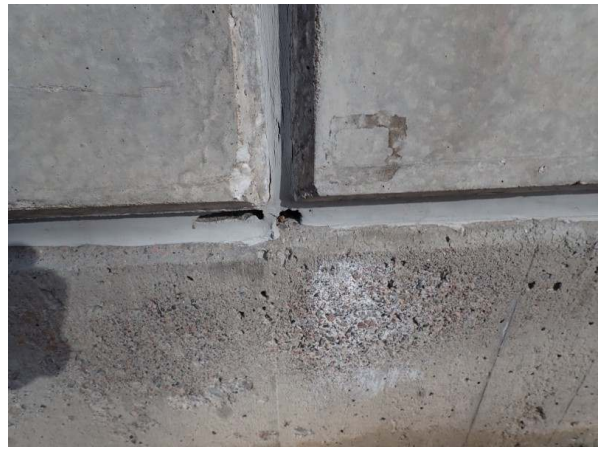
40. Elementtisaumoissa on kutistumaa

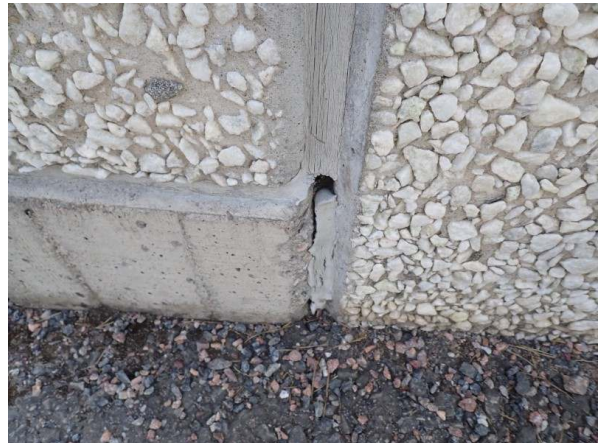
42. Saumoissa olevia reikiä tulisi paikkakorjata

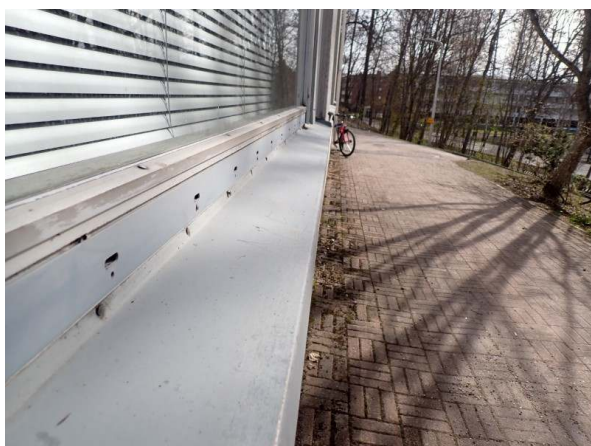
49. Vesipelttien kallistukset ovat riittävät

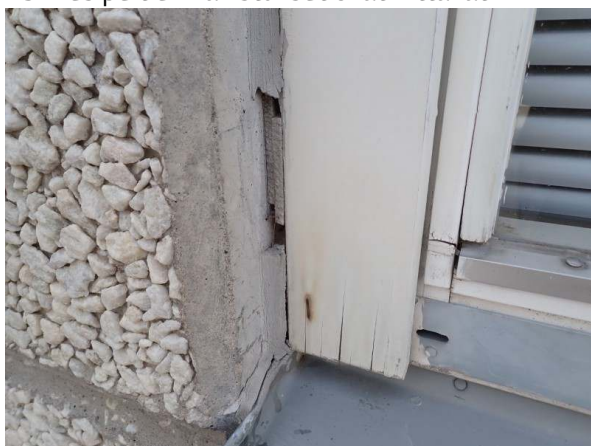
51. Elastisissa saumoissa on kutistumaa laajennusosalla

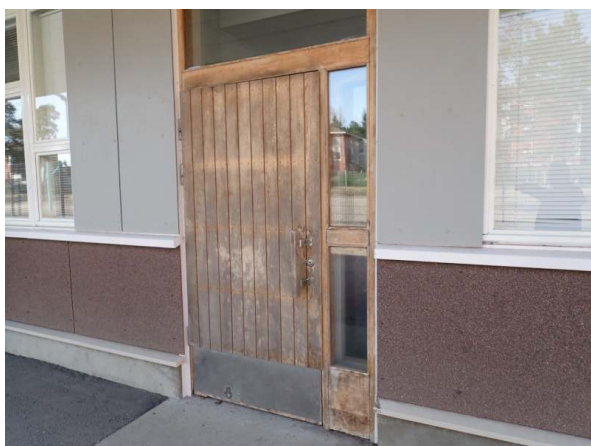
61. Ulko-ovien puupintoja tulisi huoltokäsitellä

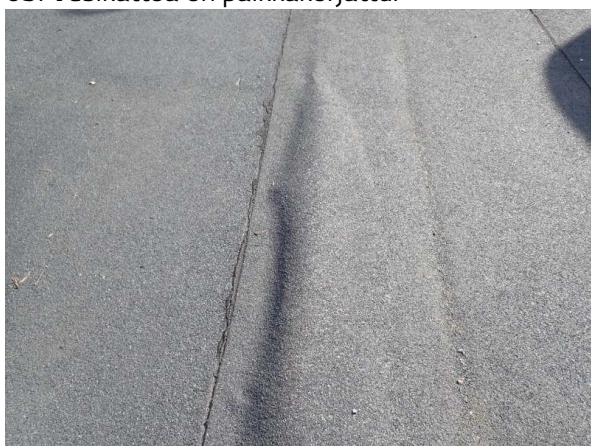
67. Katolla on paikoin "pussittumista"

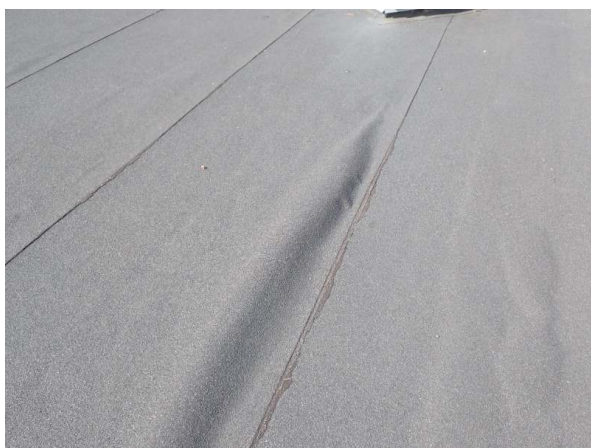
71. Vesikatossa olevaa vauriota

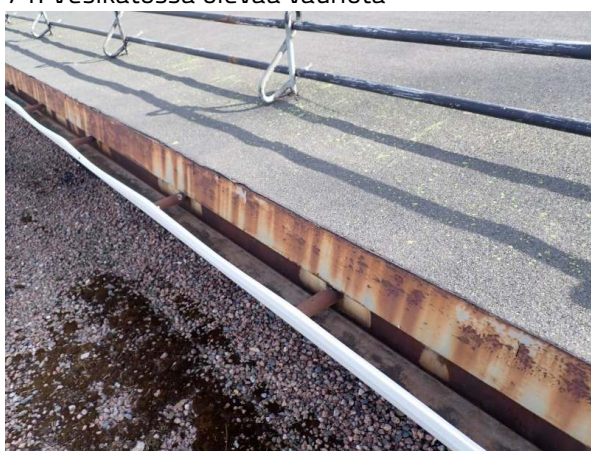
73. Katon reunassa olevissa räystäskouruissa on ruostetta

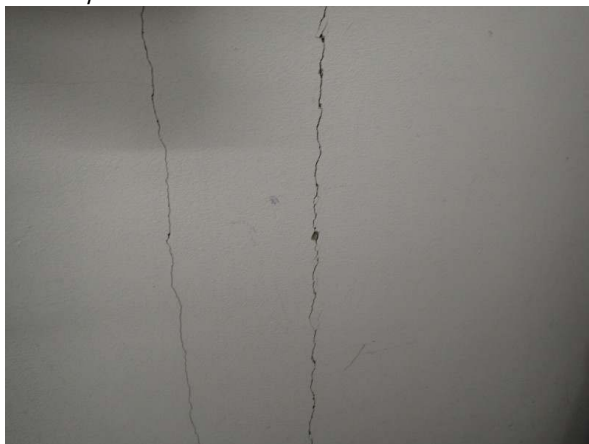
81. Pieniä halkeamia seinässä

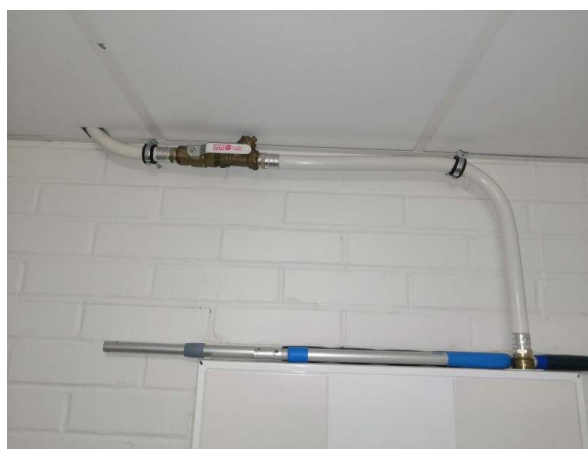
92. Vesijohdot ovat vanhalla osalla komposiittia ainakin kytkennöissä.

- Laajennusosalla uusitaan alkuperäisiä kupariputkia mieluummin ennakoiden vesikalusteiden uusinnan yhteydessä.

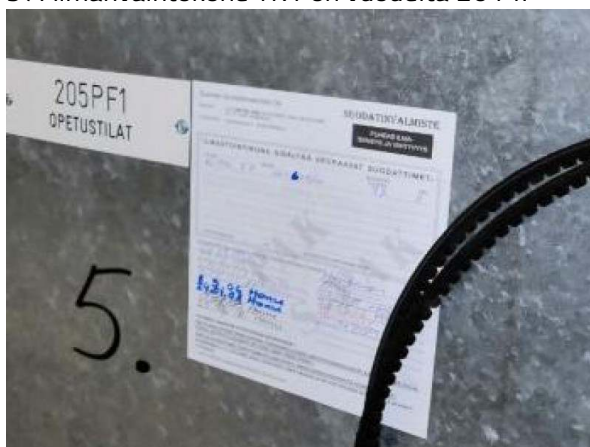
99. Ilmanvaihtokoneet 204 ja 205 suodattimien vaihtomerkinnät ovat alkaen vuodelta 2003.

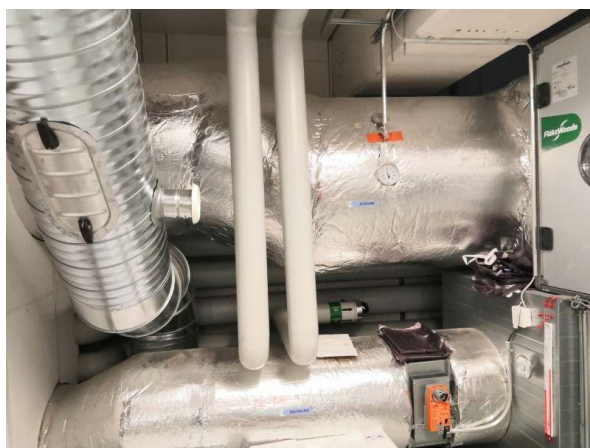
103. Ilmanvaihtokanavaa (TK1 yhteydessä).

- Ilmanvaihtojärjestelmän puhdistaminen, mittaus ja säätö.

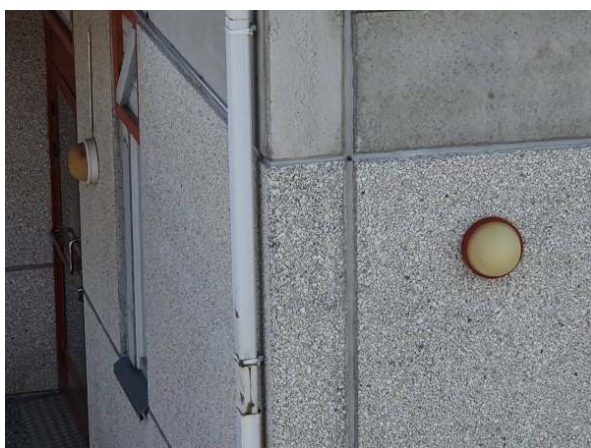
111. Aluevalaistusta.

- Aluevalaistuksen uusiminen vanhimmilta osin ja parantaminen tarpeen mukaan.

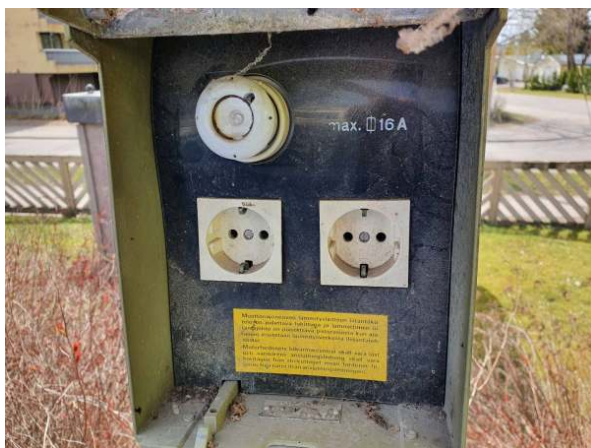
115. Autolämmityspistorasia.

- Sähköautojen latauspaikkojen tarvekartoitus.
- Autolämmityspistorasioiden uusiminen.
