Vihdin Kirkonkylän koulu

Ilmavuotomittaus sekä öljysäiliötilan poistoilmaselvitys

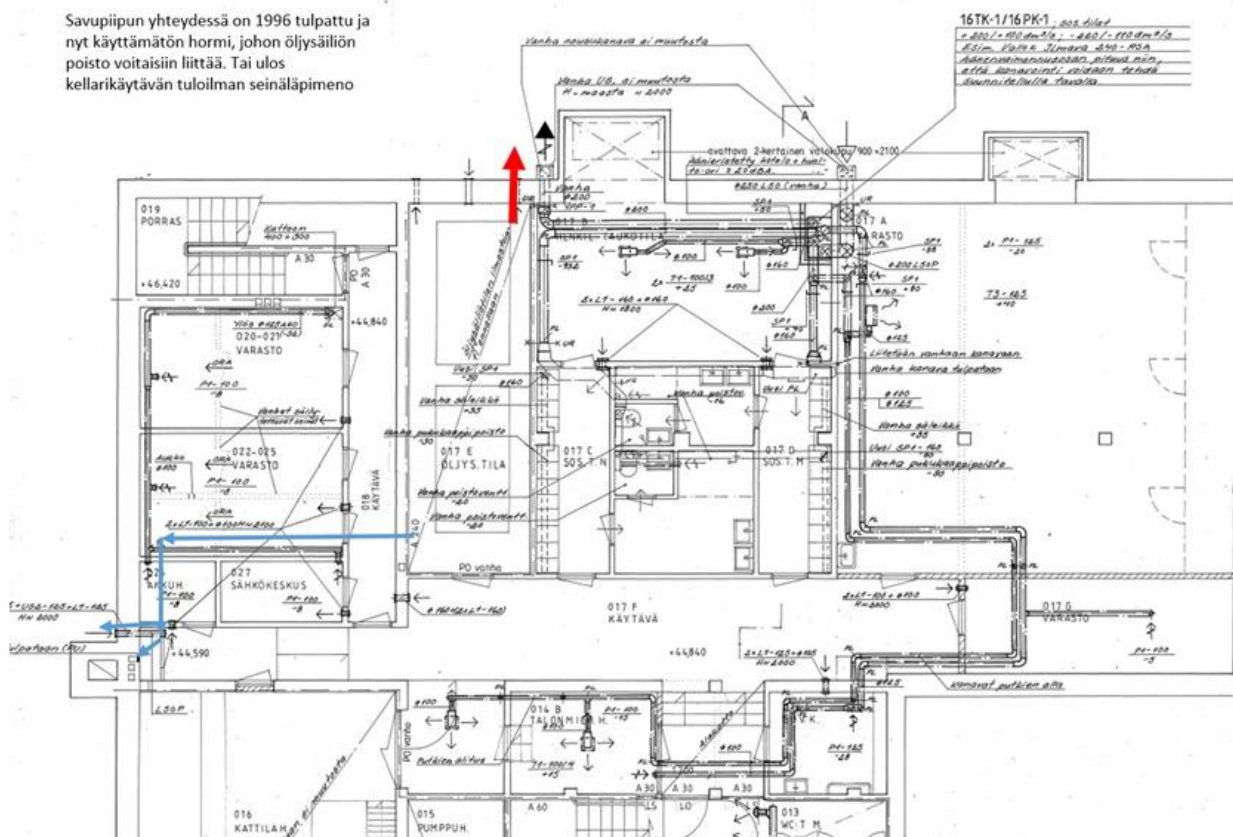
Aikaisemmin öljysäilötilan öljyn haju on levinnyt viereiseen käytävään ja sitä kautta portaikkoon. Ensitoimenpiteenä öljysäiliön poistoilmavaihtoa varten on ulkoseinälle asennettu poistoilmakone, jolloin öljyn hajua ei enää ole havaittu sisätiloissa.

Öljyn haju on rakennuksen ulkopuolella keittiöoven edustalla havaittavissa selkeästi. Poistoilmaa ei voida johtaa sokkelin tasolta ylös katolle.

Kuva 1. Öljysäiliön nykyinen poistoilmastointi ja uusi ehdotettu kanavointireitti.

Vaihtoehto 1. Öljysäiliöstä johdetaan kiinteä kanavointi viereisen käytävän poikki varastotiloihin ja sieltä rakennuksen keskikäytävän ulkoseinän vanhan tuloilmakanavan kautta ulos rakennuksen päädystä.

Vaihtoehto 2. Johdetaan poistoilmakanavointi savupiipun yhteydessä oleviin kahteen vaihtoehtoiseen ja vuonna 1996 suljettuihin kellarin poistoilmakanaviin. Tämä edellyttää, että vanhat kanavat ovat kunnossa. Nuohoajan tulee tarkistaa niiden toimivuus savupiipun vierestä. Samalla tulee arvioida hormien kunto ja tiiveys. Hormien päälle voidaan asentaa poistoilmakone tehostamaan öljysäiliön hajujen poistumista.

Vaihtoehto 3. Poistoilmakanavointi voidaan johtaa keskikäytävän vanhan korvausilmaventtiilin kautta ulos ja asentaa savupiipun viereen erillinen poistoilmatorvi esim. syöksytorven muotoisena kanavointina.

Savupiipun yhteydessä on 1996 tulpattu ja nyt käyttämätön hormi, johon öljysäiliön poisto voitaisiin liittää. Tai ulos kellarikäytävän tuloilman seinäläpimeno
