# **ESPOON HOMEKOIRAT**

## **KIINTEISTÖN HOMEKOIRATARKASTUS 1.10.2023**

**Vihdin kunnanvirasto  
Asemantie 30  
03100 Nummela**

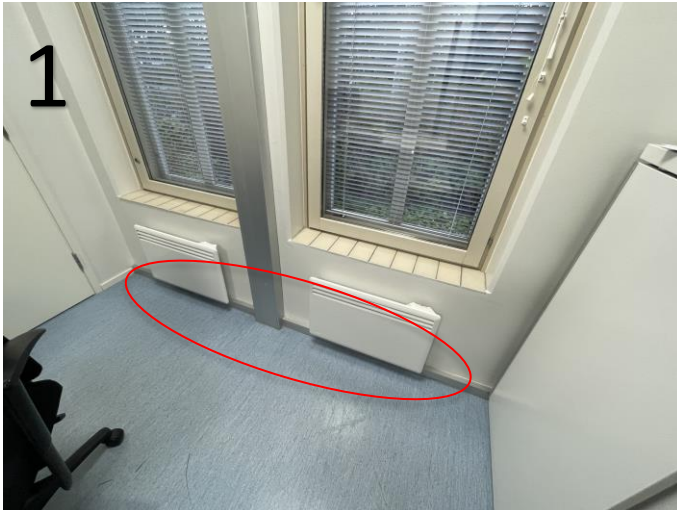
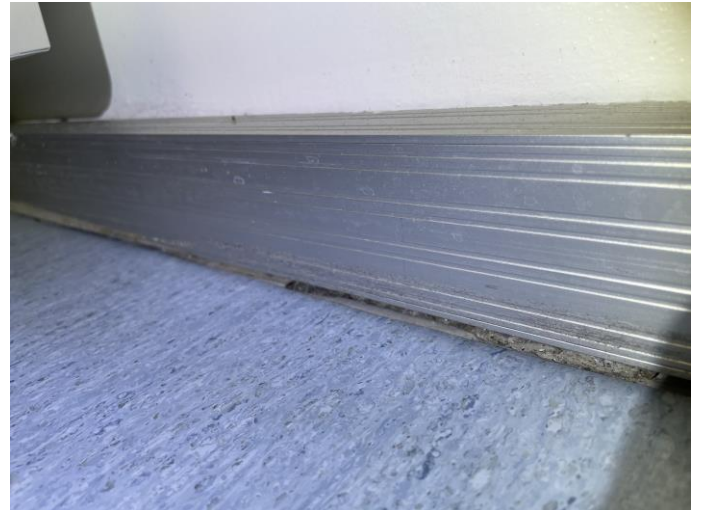
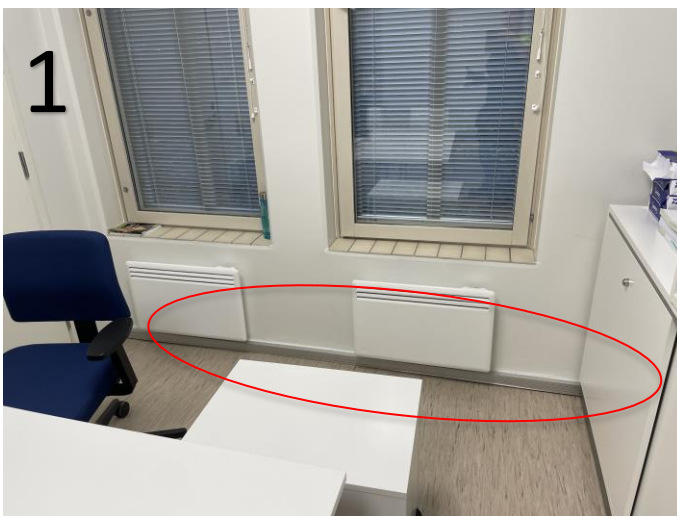
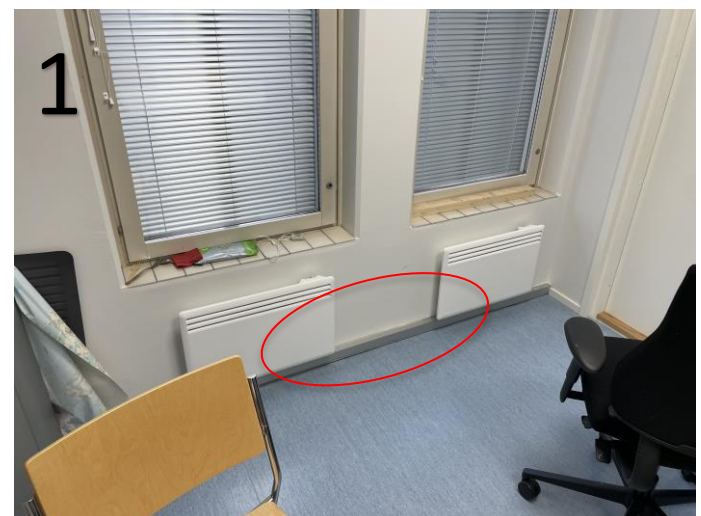
Alapohjarakenne on maanvarainen teräsbetoni laattarakenne. Lattian pintamateriaalina on muovimatto, joissakin tiloissa on havaintojen mukaan uusittu mattopintaa jossain vaiheessa. Koko 1. kerroksen alueella käytävän ja huonetilojen alueella mitattiin kohonneita pintakosteuslukemia. Mittauslukemat olivat koko kerroksessa tarkastetulta osin noin 80-90 ja paikoitellen hieman matalampi 70-80, joka sekään ei ole täysin kuivan betonin lukema. Yli 80 lukemat katsotaan kohonneiksi pintakosteuslukemiksi. Väestönsuojatilassa mitattiin erityisen korkeita lukemia, noin 80-100. Kosteutta voi päästä nousemaan kapillaarisesti maaperästä. Pitkäaikainen tai toistuva kosteus aiheuttaa herkästi muovimaton kemiallista hajoamista. Muovimattopintojen alle voi alkaa muodostua myös paikallisia bakteeri/mikrobikasvustoja.

Rakennuksen ulkoseinärakenteet ovat betonielementtirakenteiset, tarkkoja rakennekuvia ei ollut saatavilla. Ensimmäisen kerroksen tutkituissa tiloissa ulkoseinärakenne on alaosastaan maanvastaista seinärakennetta. Sisäpuolella seinäpinnoissa ei havaittu kohonneita pintakosteuslukemia, mutta kosteutta voi päästä mahdollisesti seinän eristetilään, jos ulkopuolen kosteuseristeissä on puutteita. Eristetilassa voi alkaa kasvaa paikallisia mikrobikasvustoja. Jos rakenteet eivät ole tiiviitä, ilmavuotojen kautta voi päästä hajuja ja epäpuhtauksia ulkoseinän eristetilasta sisätilaan.

Ikkunaliitoskohdat ja seinän ylempien osien liitoskohdat vaikuttivat tiiviiltä, mutta seinän ja lattian liitoskohtaa ei havaintojen mukaan ainakaan kaikkialta tiivistetty. Osassa huonetiloista ulkoseinän alaosassa kulkee sähkökouru, joka on irrotettava mahdollista tiivistystä varten. **Suositellaan poistamaan seinärakenteiden kosteusrasitus ja tiivistämään rakenneliittymät asianmukaisesti.**

**Havaintoja)** Koiran havaintokohtia 1. kerroksen toimistotiloissa ulkoseinän lähellä. Ulkoseinän ja alapohjan liitoskohtaa ei ole tiivistetty, sähkökourun alla näkyy vanhaa muovimattoa. Pinnoissa ei ollut näkyvissä vaurioita. Pintakosteudet ovat koholla lattiarakenteissa.

**Suosittelaa selvittämään tarkemmin muovimattojen kemiallisia päästöjä VOC-mittausten avulla. Suositellaan selvittämään alapohjan rakennekerroksia ja alapuolisen maataytön kosteutta ja tilannetta rakenneavauksen avulla. Suositellaan mittaamaan alapohjan betoni laatan kosteus tarkempien kosteusmittausten avulla. Rakenne on suunniteltava kosteusteknisesti toimivaksi.**

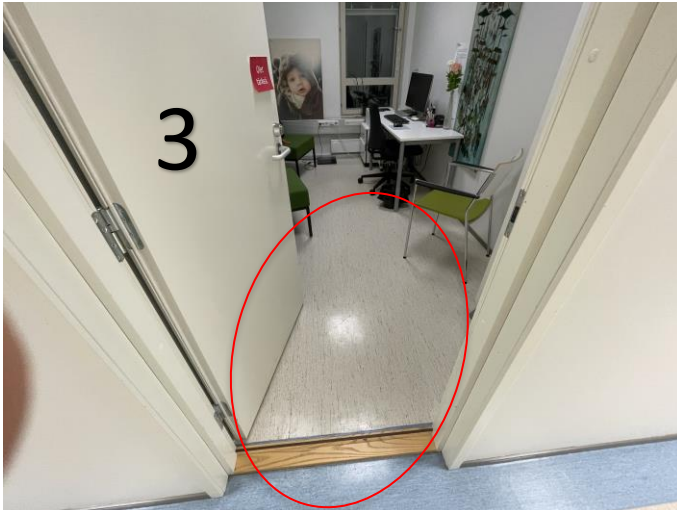
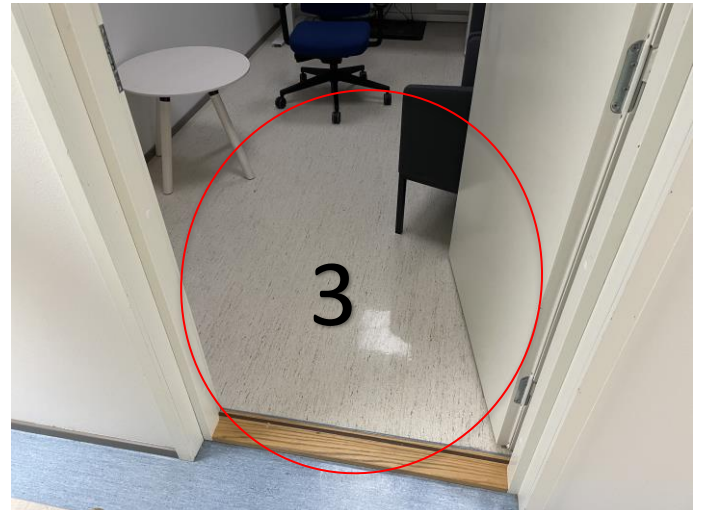
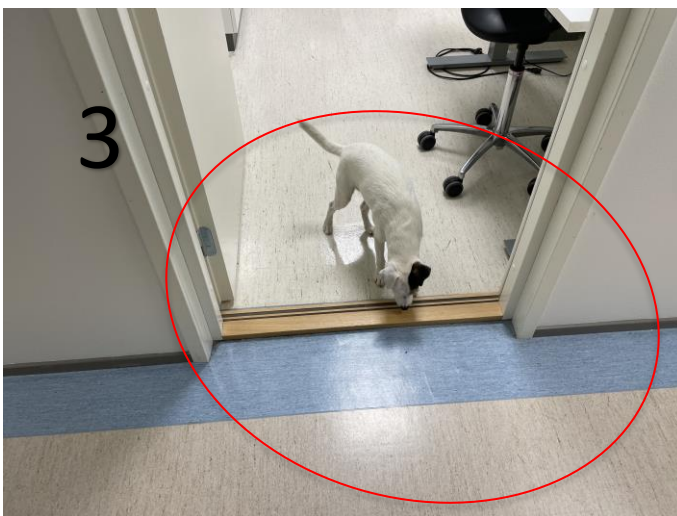
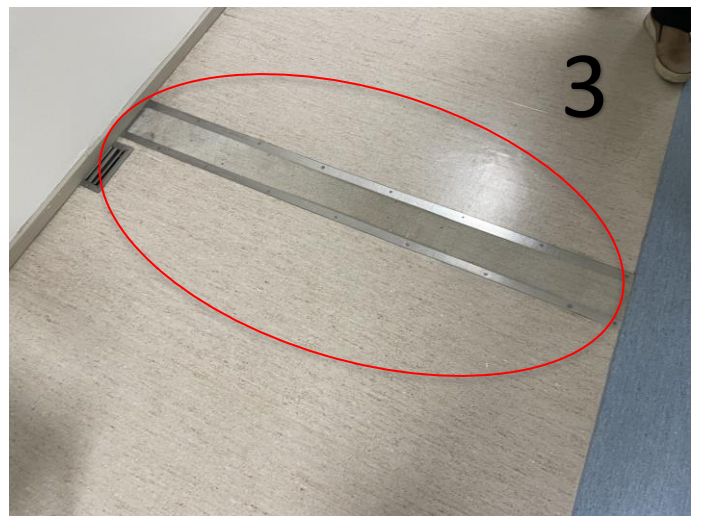
Väestönsuojan päällä on yleensä eristekerros ja muusta alueesta poikkeavat betonirakenteet. Tarkkoja rakennekuvia ei ollut saatavilla. Väestönsuojatilan päällä olevalla alueella mitattiin laajasti kohonneita pintakosteuslukemia (noin 80-90).

Jos välipohjan eristekerrokseen on päässyt kosteutta, pitkäaikainen kosteus voi pitää myös pintabetonilaattaa kosteana. Kosteus voi aiheuttaa lattian muovimattopinnan kemiallista hajoamista ja VOC-päästöjä sisäilmaan, sekä muovimattopinnan alle paikallisten mikrobikasvustojen syntyä. Eristekerroksessa voi herkästi myös alkaa kasvaa mikrobikasvustoja. Kosteutta voi päästä rakenteeseen paikallisista putkivuodoista johtuen, mutta rakenteessa voi olla myös rakennusaikaista kosteutta.

**Havaintoja)** Koiran havaintokohtia väestösuojatilan yläpuolella toimistohuoneissa ja käytävällä.

**Suositellaan selvittämään rakenneavausten avulla väestönsuojatilan päällä olevan eristekerroksen mikrobiologista kuntoa ja korjaustarvetta. Suositellaan selvittämään muovimaton VOC-päästöjä ja pintabetonilaatan ja eristetilan kosteutta.**

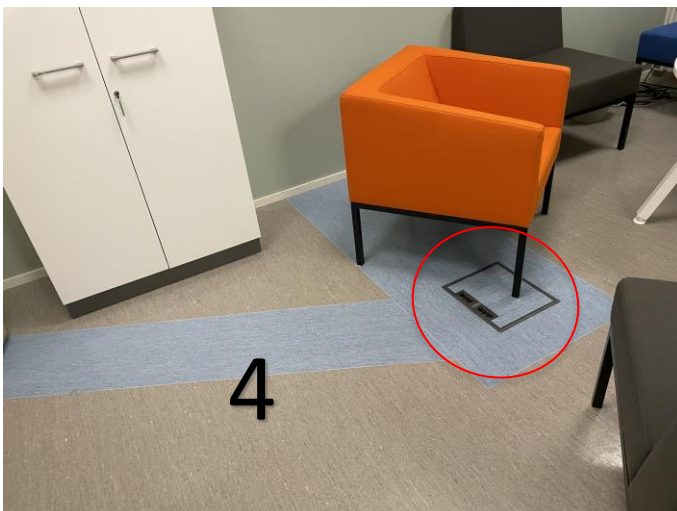
Koiran havaintokohtia on väestönsuojatilan yläpuolisen lattian alueella, sekä kahden sähkökourun lattialuukun kohdalla. Sähkökourujen kautta hajut voivat levitä laajemmallekin tiloissa.

**Havaintoja)** Koiran havaintokohtia kokoushuoneessa lattian sähkökourun kohdalla. Hajut leviävät herkästi kourujen kautta.

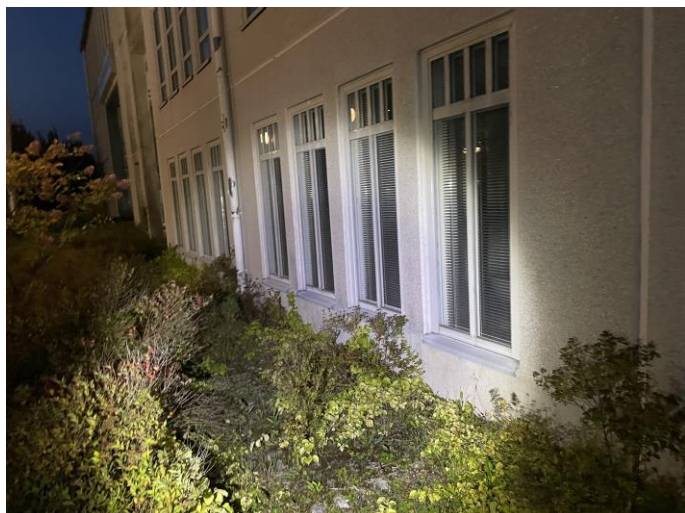
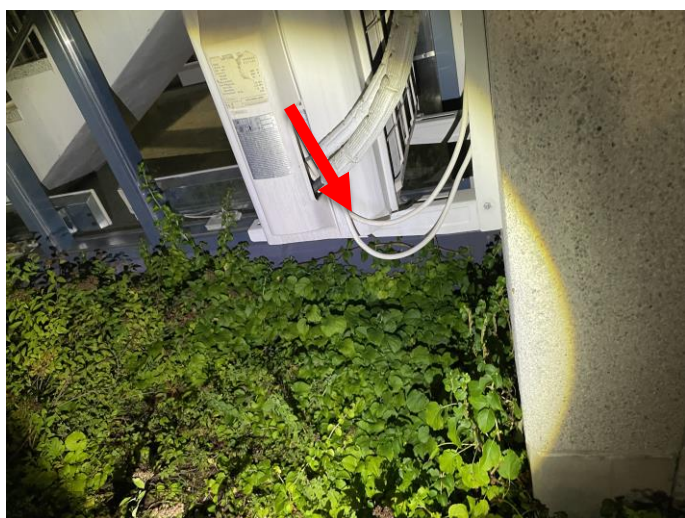
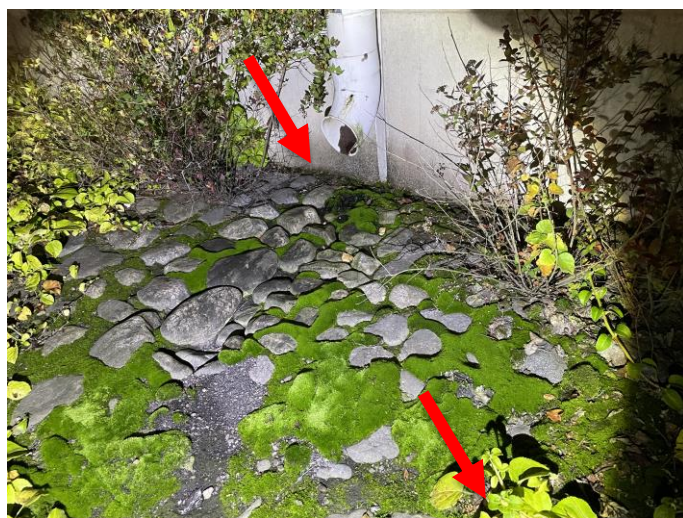
Rakennuksen ulkopuolelle vesi syöksytörvestä laskee ulkoseinän vierustalle ja aiheuttaa kosteusrasitusta rakenteille. Vesi ei ohjautu vieressä olevaan kaivoon. Päädyssä ilmalämpöpumpun alla kondenssivesi laskee seinustan viereen.

Seinärakenteen vierustalla ei näy patolevytystä tai vastaavaa suojaa, seinän vierustalla on multamaata ja kasvillisuutta. Salaojituksesta ei ole tarkempaa tietoa.

**Havaintoja)** Näkymää ulkopuolelta, 1. kerroksen tilat ovat maan pinnan alapuolella. Ilmalämpöpumpun alla kondenssivedet laskevat maahan. Syöksytorven alla vesi roiskuu seinälle ja lammikoituu maahan, eikä sivussa olevaan kaivoon.

**Suositellaan asentamaan salaojitus ja huleveden ohjaus rakennuksen ympärille, sekä suojaamaan rakenteita kosteudelta (esim. patolevytys, sepelikaista). Ilmalämpöpumpun kondenssivedet on ohjattava hulevesiverkkoon.**
