OTALAMMEN

UIMARANNAN

UIMAVESIPROFIILI

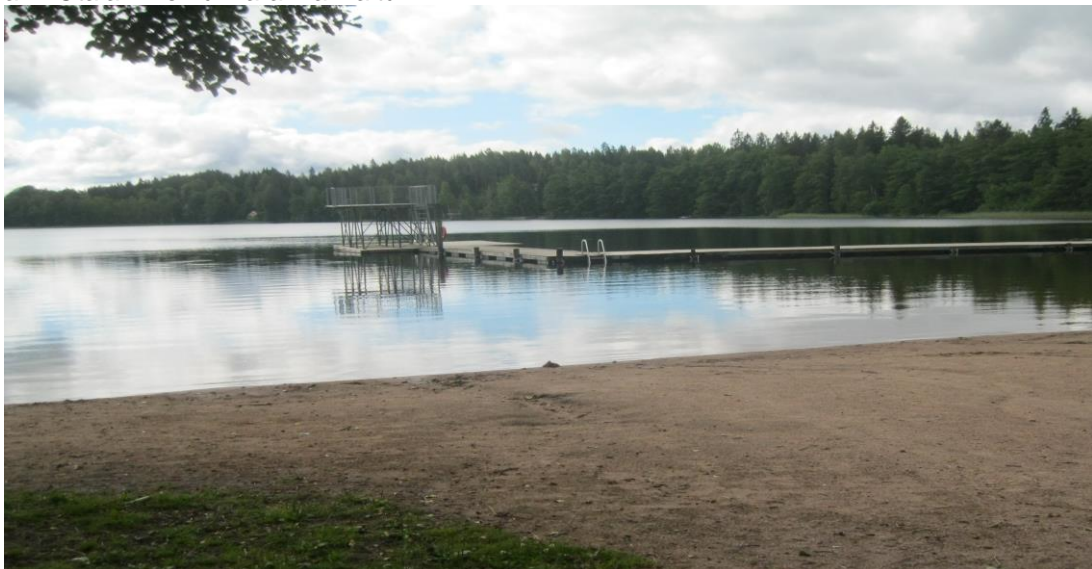
Valokuva 1. Otalammen uimarannan laituri

3.5 Uimarannan pohjan laatu	Uimarannalla on pehmeä pohja. Uimaranta on ruopattu ja uudistettu kokonaan vuonna 2003 ja pohjan päälle on tuotu hiekkaa.
3.6 Uimarannan varustelutaso	Rannalla on pukeutumistilat, käymälä, jäteastioita sekä pelastuslautta. Lisäksi uimarannalla on laituri, jonka päässä on hyppytorni ja pelastusrengas. Rannan läheisyydessä on palloilukenttä. Rannalla on kyläyhdistyksen ylläpitämä sauna.
