## VIHDIN KUNNANTALO SISÄILMATUTKIMUS TUTKIMUSSELOSTUS

Tutkimuksen tarkoituksena oli selvittää kunnantalon eri huonetiloissa homekoiran havaitsemien tilojen sisäilmatekninen kunto ja perusteet homekoirahvainnoille.

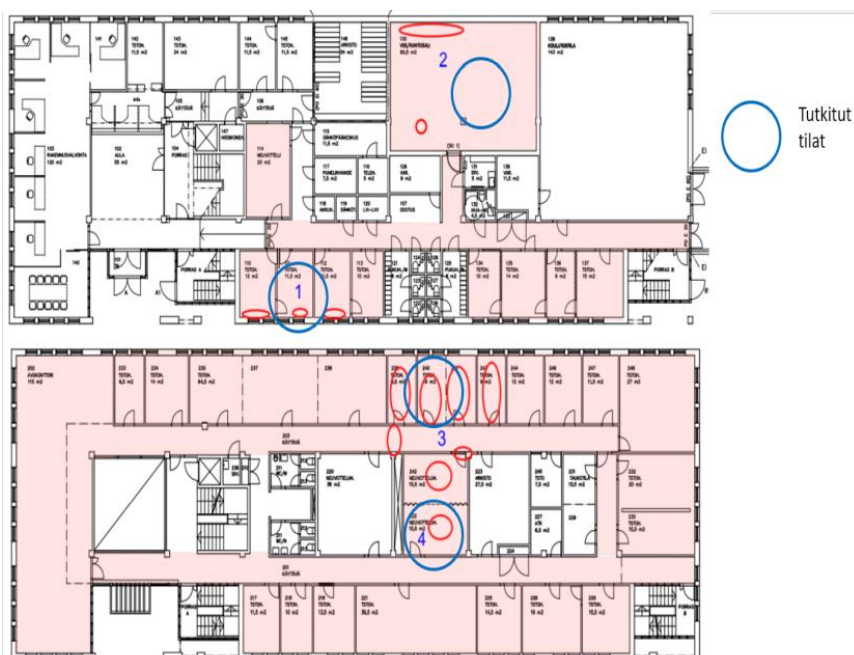
Kuva 1. Tutkitut tilat: 111, 130, 240 ja 222.

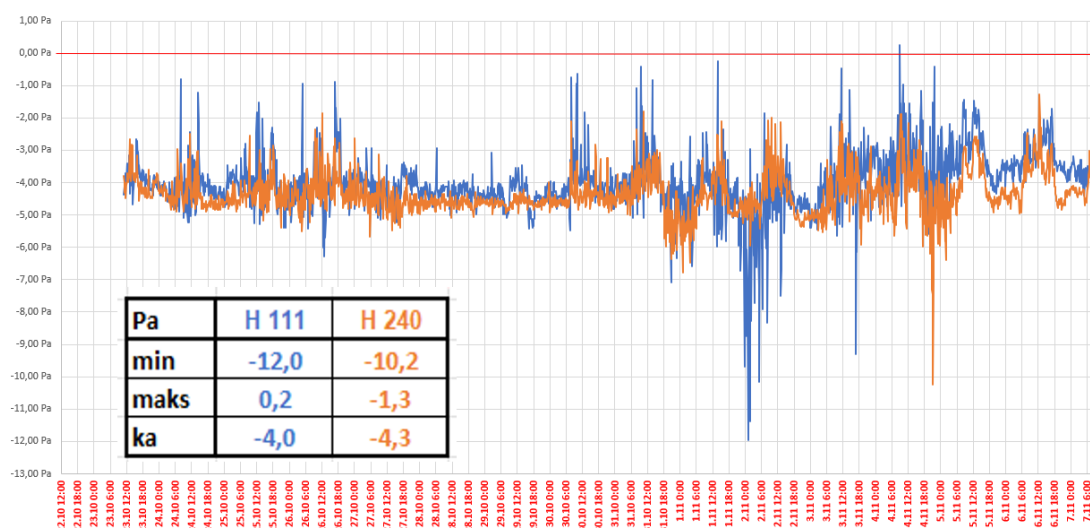
Kuva 3. Paine-eromittauksen tulokset 23.10 -7.11.2023 väliseltä ajalta.

Tutkitut tilat ovat jatkuvatoimisesti alipaineisia, keskimäärin 4-4,3 paskalia.

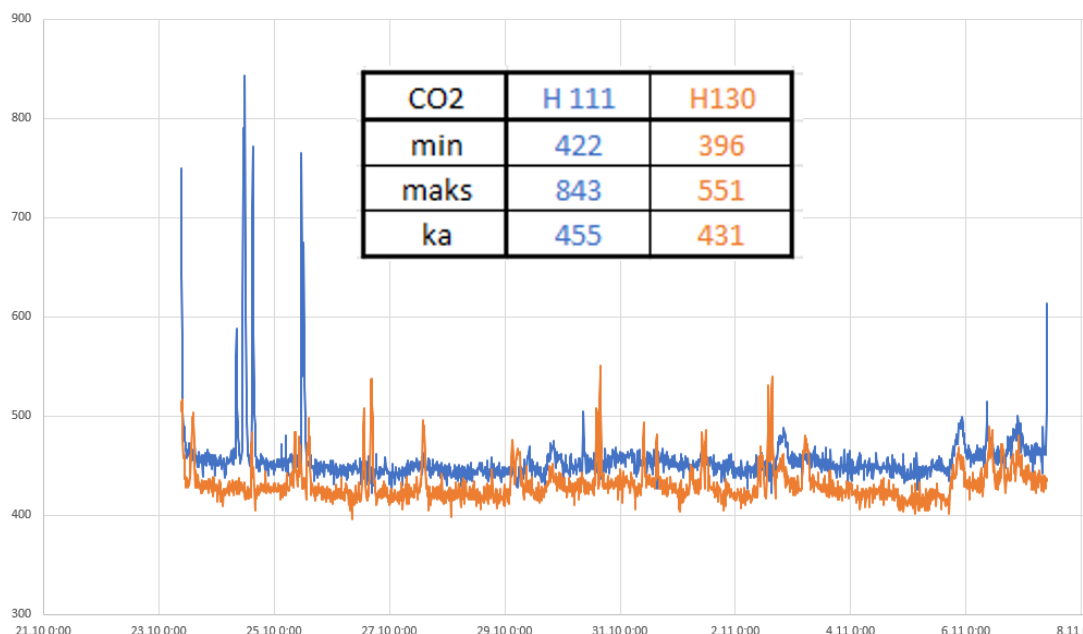
Kuva 4. Hiilidioksidin seurantamittauksen tulokset.

CO2 pitoisuudet ovat alle toimenpiderajan.

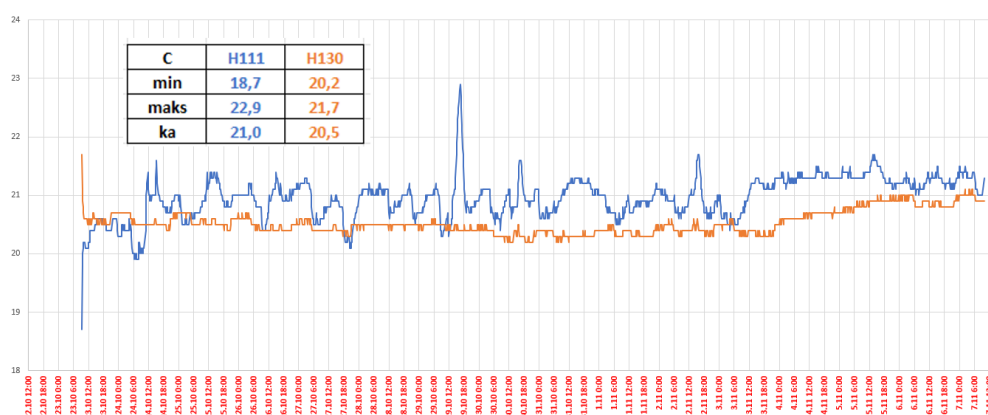
Kuva 6. Lämpötilan seurantamittauksen tulokset.

Lämpötilan päivittäinen vaihtelu oli pientä.

Lämpötila oli keskimäärin 20,5 - 21 °C.

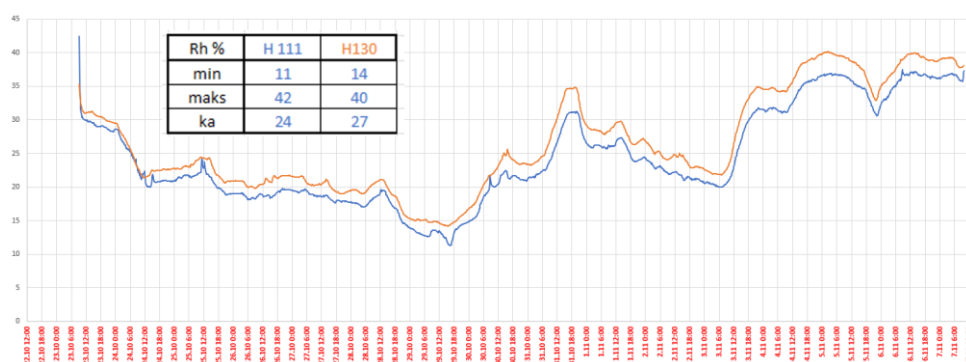
Kuva 7. Sisäilman suhteellisen kosteuden seurantamittauksen tulokset.

Sisäilman suhteellinen kosteus oli vuodenaikaan nähden tavanomaista tasoa.

Suhteellinen kosteus vaihteli molemmissa tiloissa samanaikaisesti ja samansuuntaisesti.

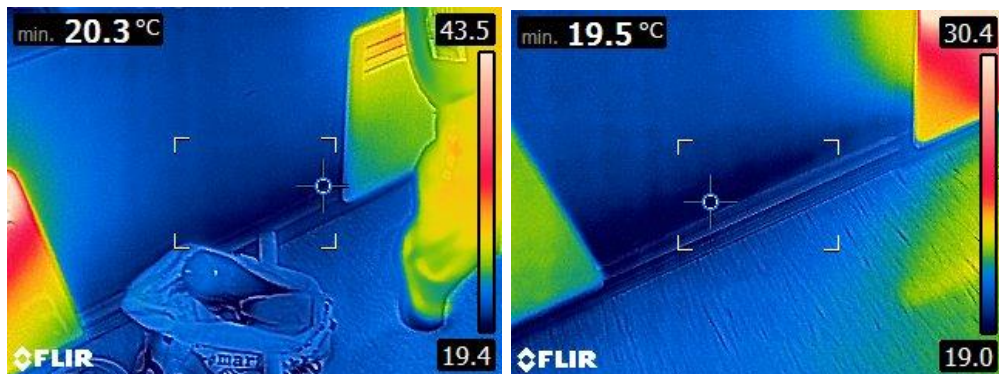
Huonetiloissa 110 ja 111 havaittiin lievää viileyttä ulkoseinän lattian rajassa alumiinisen sähkökourun yläpuolella.

Kuvat 8 ja 9. Huoneiden 110 ja 111 ulkoseinustan viileitä kohtia sähkölistan yläpuolella.

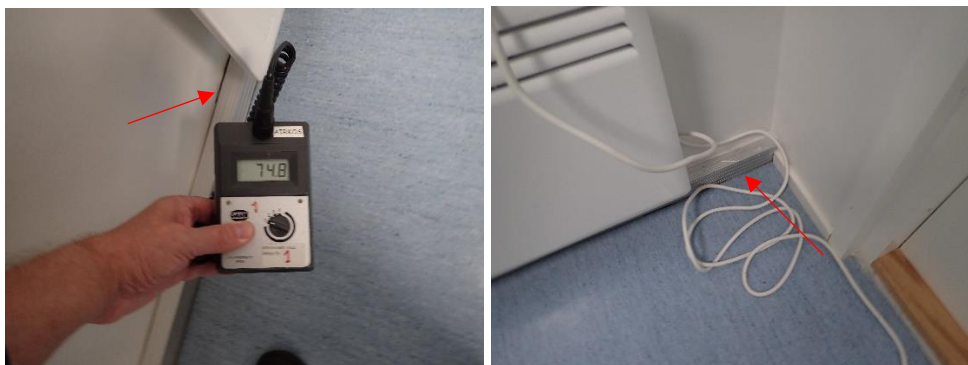
Kuvat 10 ja 11. Sähköarinnan reunoilla on rakoja lattian ja seinän liitoskohtiin.

Kourun ja seinän välillä on rakoja (kuvat 10 ja 11).

Kourun alapuolella on yhtenäinen noin 5 mm rako. Kourun alla on runsaasti pölyä ja likaa. Kourun kohdalla ulkoseinä on avointa betonipintaa.

Ulkoseinustan sähkökourun alapuoli puhdistetaan imuroimalla. Rakoon asennetaan raon suuruinen solumuovinauha. Nauhan etureunaan asennetaan liimamassa, jonka tulee ulottua viereisten materiaalien päälle.

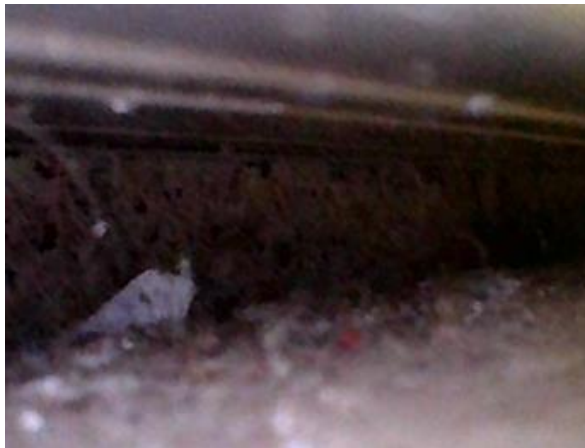
Kuva 12. Huoneen 111 ulkoseinän sähkökourun alta. Pölyä ja likaa sekä pinnoittamaton betonipinta.

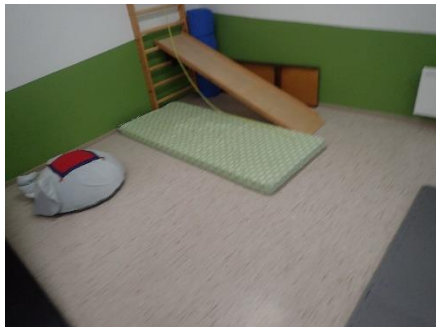
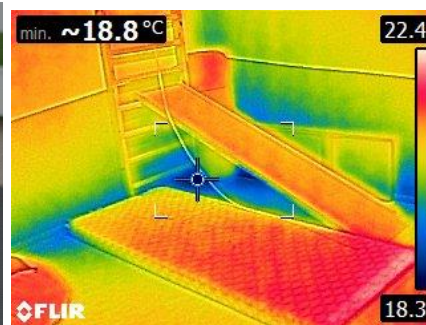
Kuvat 13 ja 14. Tilan 130 ulkoseinän nurkkaus on viileä alue, kun lähellä ei ole lämpölähdettä. Nurkkauksessa ei tulisi säilyttää patjoja ja muita huokoisien tavaroiden.

- Tilassa 130 on ulkoseinustalla osa pitkästä seinälinjasta nurkissa ilman lämpölähdettä. Tällä kohdin homekoirahavainto. Lämmin ilma ei kulkeudu tehokkaasti sivusuunnassa lattian tasoon asti. Ulkoseinällä on tarpeettomia ja eristämättömiä vanhoja korvausilmaventtiilejä, joiden kautta ulkoilman ja rakenteiden epäpuhtauksia ja hajuja pääsee sisätiloihin.

Poistetaan nurkista tavarat.

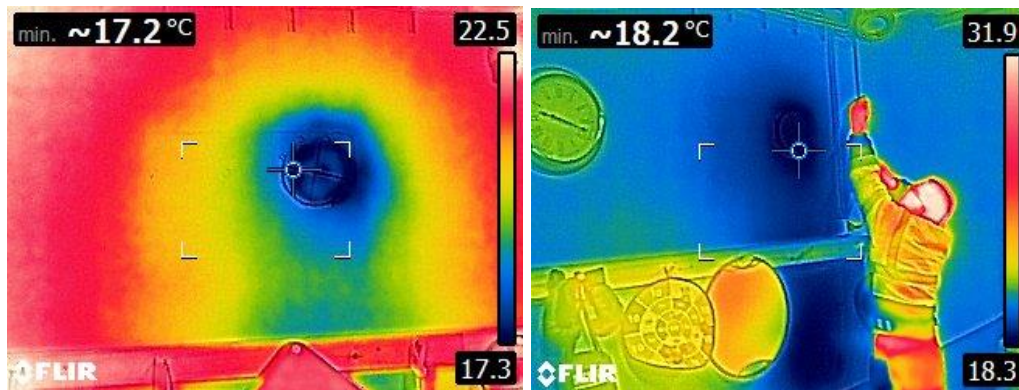
Huoneessa on konellinen tuo- ja poistoilmavaihto. Ulkoseinällä on kaksi suljettua mutta eristämätöntä korvausilmaventtiili. Venttiilien kautta kulkeutta ulkopuolen epäpuhtauksia sisätiloihin.

Kuvat 15 ja 16. Tilan 130 ulkoseinän suljetut kaksi venttiiliä ovat kanavoinneiltaan avoimia.

Avataan ulkoseinän venttiilit ja eristetään ne. Venttiilit suljetaan.

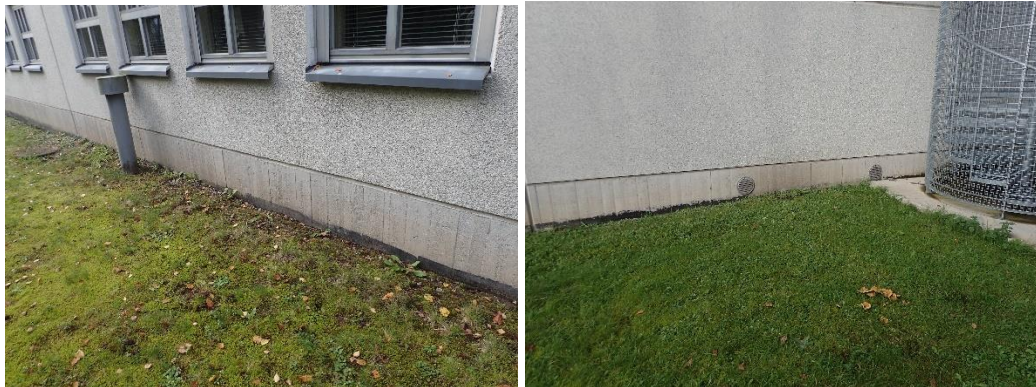
Kuvat 17 ja 18. Tilan 130 ulkopuolella on yksi tuuletuspaalu. kanvat haaroittuvat seinärakenteessa. Arkiston 146 korvauilmaventtiilit ovat maan tasossa.

Suositellaan tuuletuspaalujen asentamista estämään kosteuden pääsyn korvausilakanaviin.

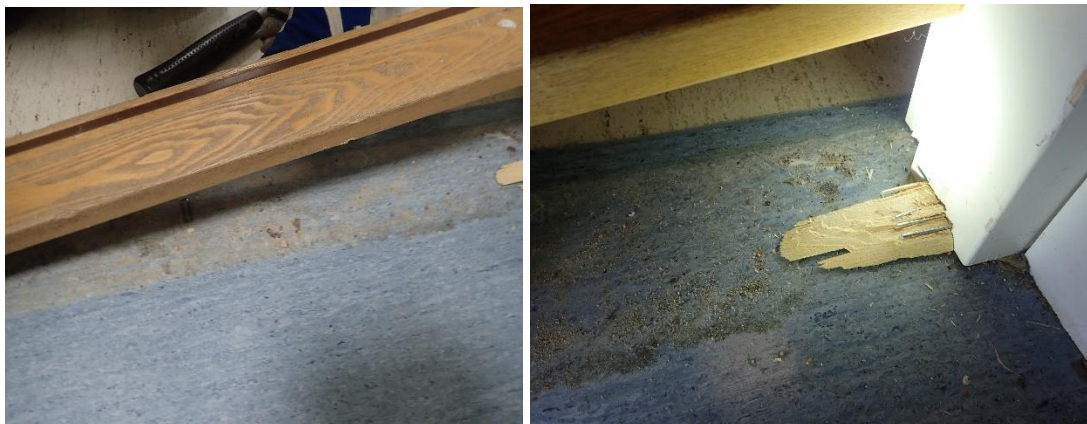
Karmit eivät ole kiinnilattiapinnoissa. kynnykset ovat osin pingoituneet koholle.

Kynnysten alla on vesijälkiä, hiekka ja muita epäpuhtauksia, joille homekoira on reagoinut.

Kuvat 19 ja 20. Huoneen 240 käytäväoven kynnyksen alapuolen epäpuhtauksia.

Suositellaan kynnysten irrottamista, puhdistuksia ja sen jälkeen kynnysten propaamista normaaliin tapaan. Suositellaan kynnysten ja lattiapinnan tiivistämistä elastisina saumoin, jottei pesuvedet pääse kynnysten alle.

Ovikynnykset irrotetaan ja pinnat puhdistetaan. Asennetaan kynnykset paikoilleen reunoiltaan liimamassalla ja propataan kynnykset lattiaan.
