Mittausraportti

Nummelan koulu

Homekoiran havaintojen tarkastus

7.3.2024

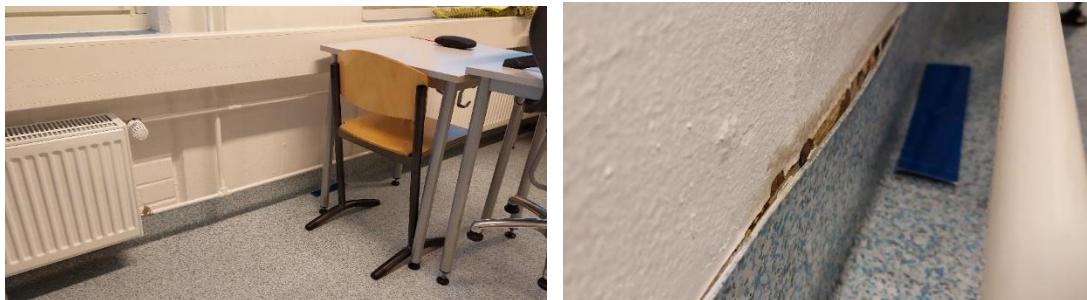
Kuvat 2 a ja b. Suurin osan homekoiran merkitsemistä kohdista on alapohjan ja ulkoseinän liittymissä. Tilassa 162 on yksittäinen alustastaan irronnut muovimaton ylösnosto, jonka homekoira on merkinnyt.

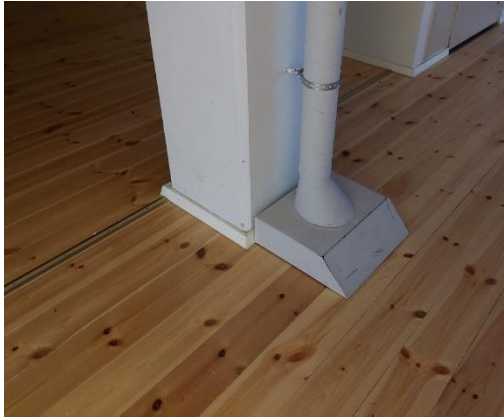
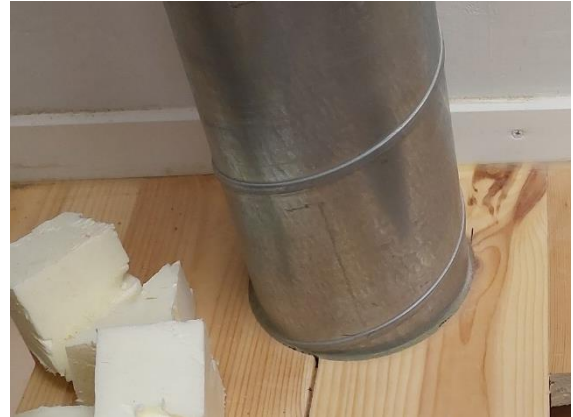
Kuvat 3 a ja b. Homekoiran merkitsemiä läpivientejä teknisen työn tilassa 129. Läpivientien kohdalla on todennäköisesti pieniä ilmatiiveyspuutteita. Silmämääräisesti arvioituna läpivientien tiivistyksessä ei havaittu halkeamia tmv. puutteita.

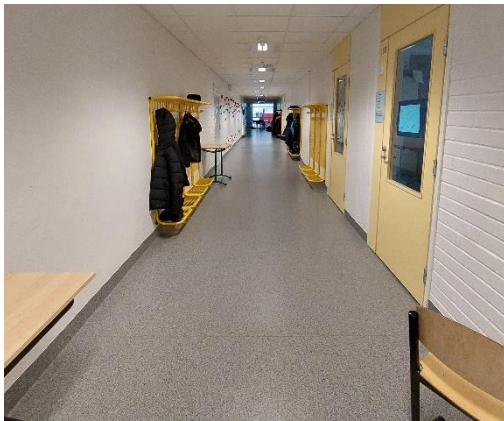
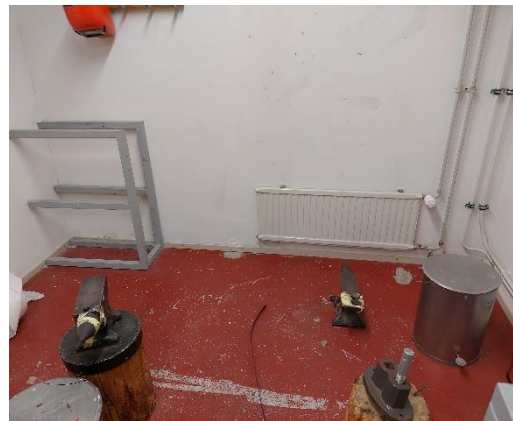
Kuvat 4 a ja b. a) Homekoira merkitsi lattia-seinäliittymiä myös käytävien kohdalla. Vanhan osan keskikäytävän alla on putkikanaali. b) Teknisen työn tilassa 136 koira merkitsi lattia-seinäliittymän.

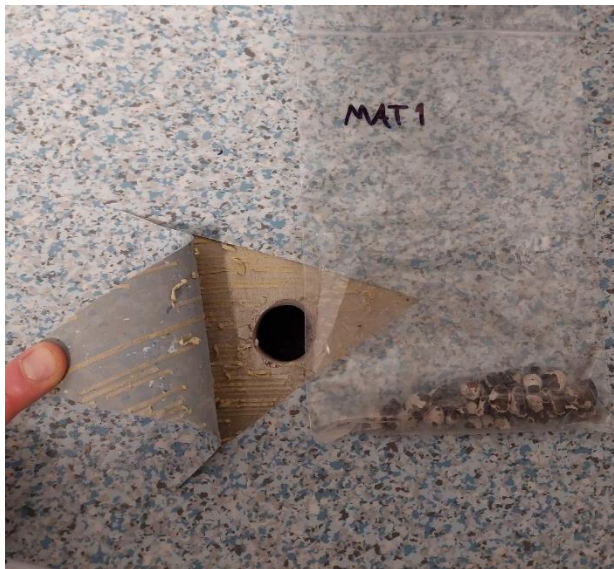
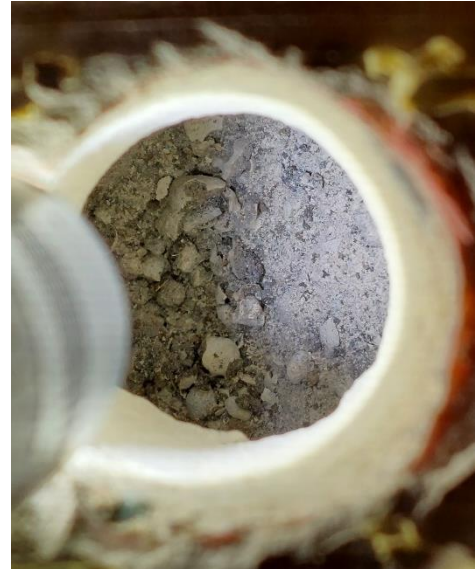
Kuvat 5 a ja b. Tilaan 162 tehty rakenneavaus RA1 ja eristeenä olevasta kevytsorabetonista otettu materiaalinäyte MAT1. Merkkisavulla havaittiin voimakas ilmavirtaus rakenneavaukseen päin. Avauksesta ei havaittu poikkeavia hajuja. Materiaalinäytteessä ei ollut mikrobikasvustoa.

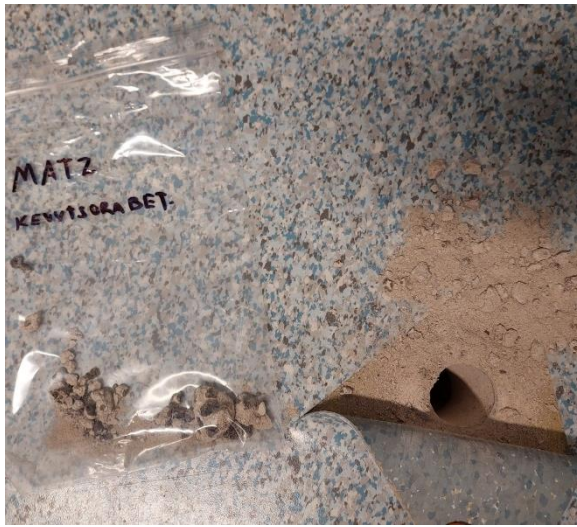
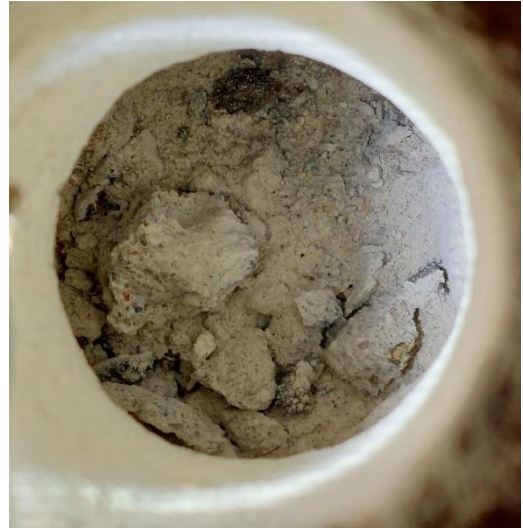
Kuvat 6 a ja b. Tilaan 183 tehty rakenneavaus RA2 ja eristeenä olevasta kevytsorabetonista otettu materiaalinäyte MAT2. Merkkisavulla havaittiin ilmavirtaus rakenneavaukseen päin. Avauksesta ei havaittu poikkeavia hajuja. Materiaalinäytteessä ei ollut mikrobikasvustoa.

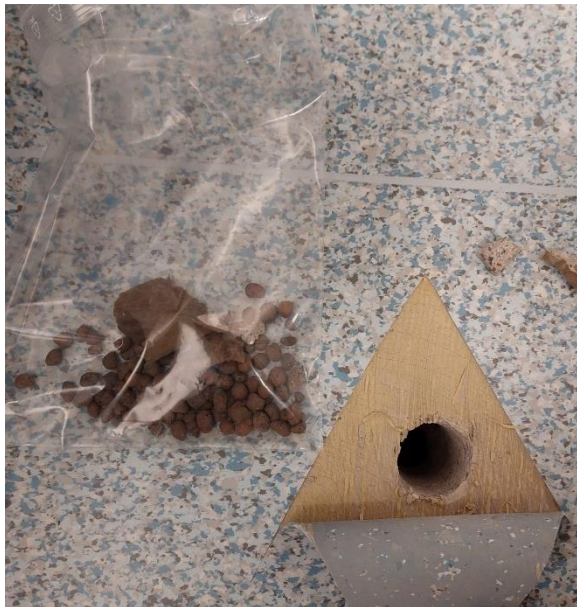
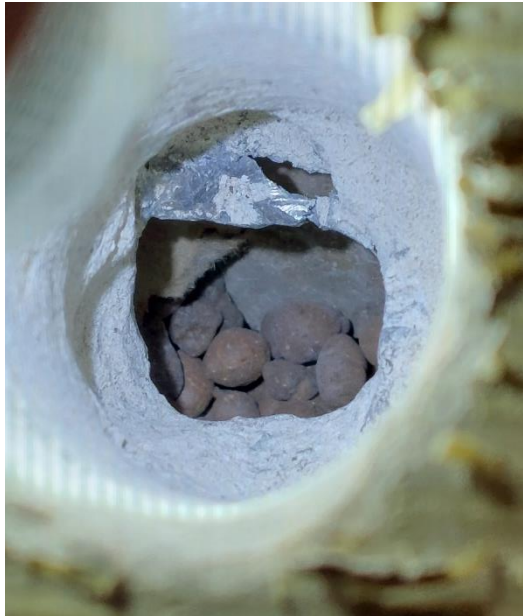
Kuvat 7 a ja b. Tilaan 152 tehty rakenneavaus RA3 ja eristeenä olevasta kevytsorasta otettu materiaalinäyte MAT3. Merkkisavulla havaittiin ilmavirtaus rakenneavaukseen päin. Avauksesta ei havaittu poikkeavia hajuja. Materiaalinäytteessä todettiin viite mikrobikasvustosta.

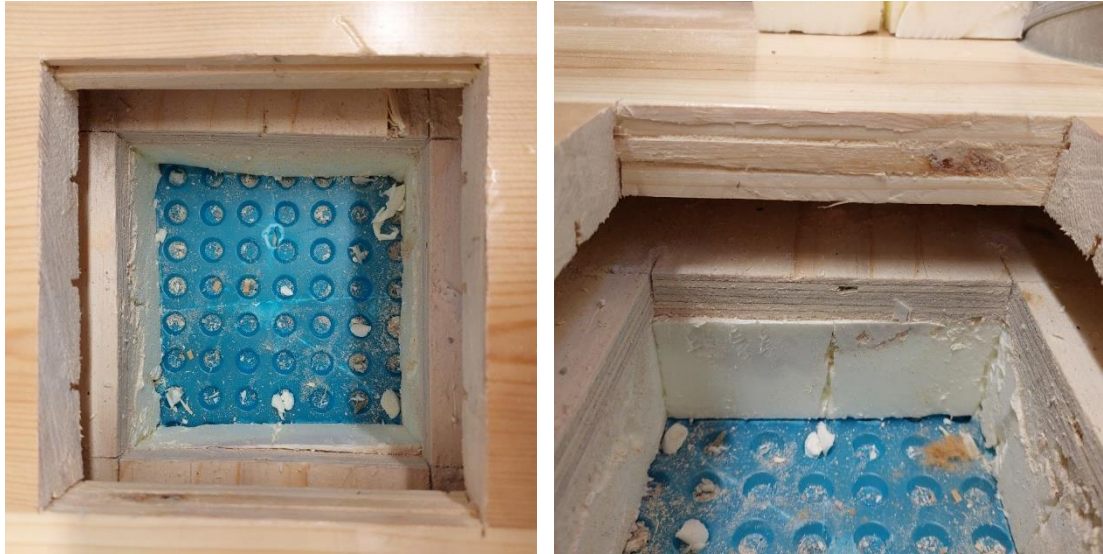
Kuvat 8 a ja b. Tilaan 129 tehty rakenneavaus RA4. Betonia vasten olevaan "patolevyyn" tehtiin pieni reikä, josta havaittiin voimakas ilmavirtaus reikään päin. Lattian alipaineistus toimii havaintojen perusteella. Avauksesta ei havaittu poikkeavia hajuja.

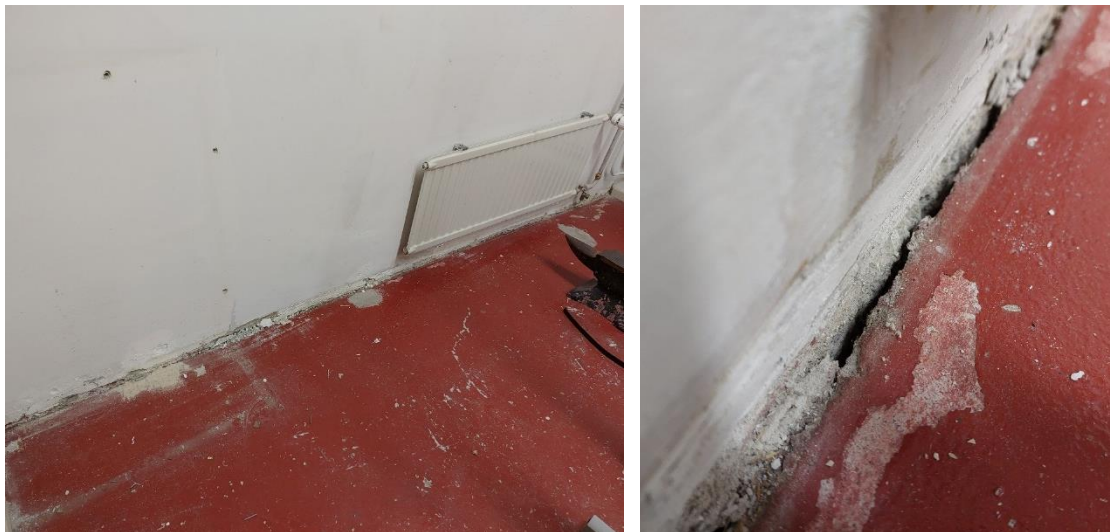
Kuvat 9 a ja b. Tilaan 136 tehty rakenneavaus RA5. Lattia-seinäliittymästä irrotettiin jalkalista, liittymässä oli selvä rako, joka oli ainakin 300 mm syvä. Liittymästä ei kuitenkaan havaittu poikkeavia hajuja tai selviä ilmavirtauksia.

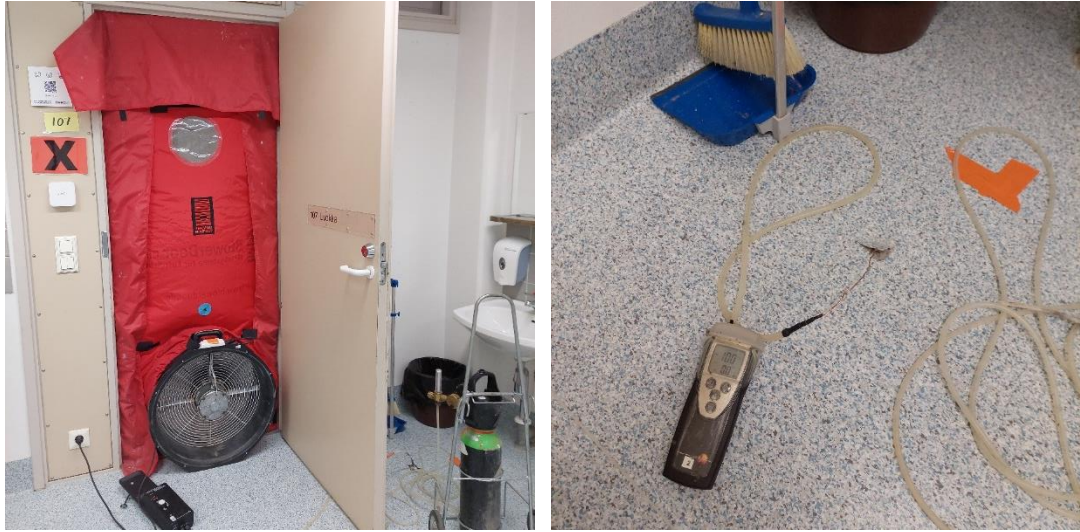
Kuvat 10 a ja b. Merkkiainekokeen mittausjärjestelyt. Mitattavat tilat alipaineistettiin Blowerdoor -kalustolla noin 10...11 Pa alipaineiseksi mitattavaan alapohjarakenteeseen nähden.

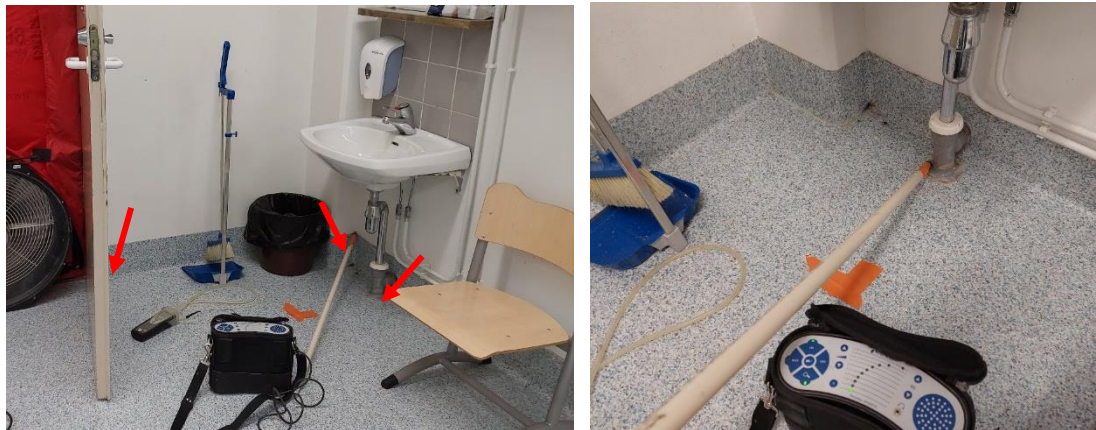
Kuvat 11 a ja b. Tila 122: heikkoa pistemäistä ilmavuotoa havaittiin lattia ja väliseinän liittymästä, pilariliittymästä ja viemärin läpiviennin kohdalta.

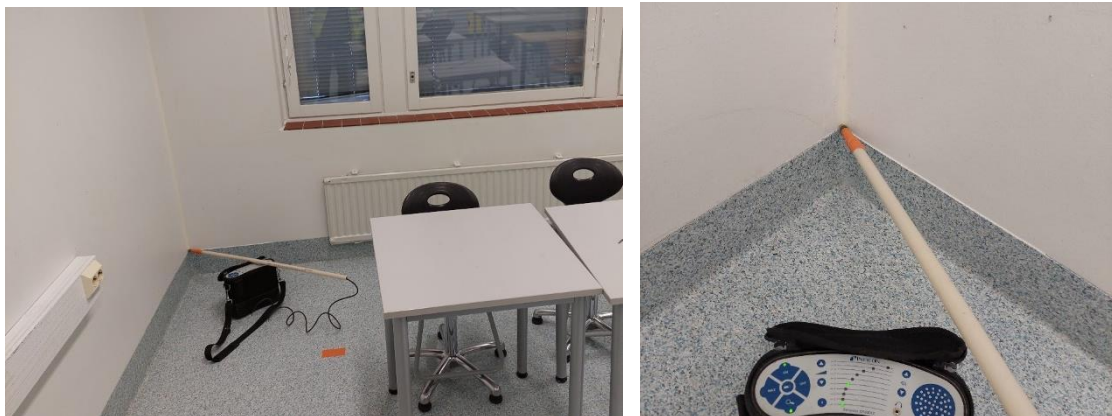
Kuvat 12 a ja b. Tila 122: heikkoa pistemäistä ilmavuotoa havaittiin lattia ja ulkoseinän liittymästä tilan nurkassa.

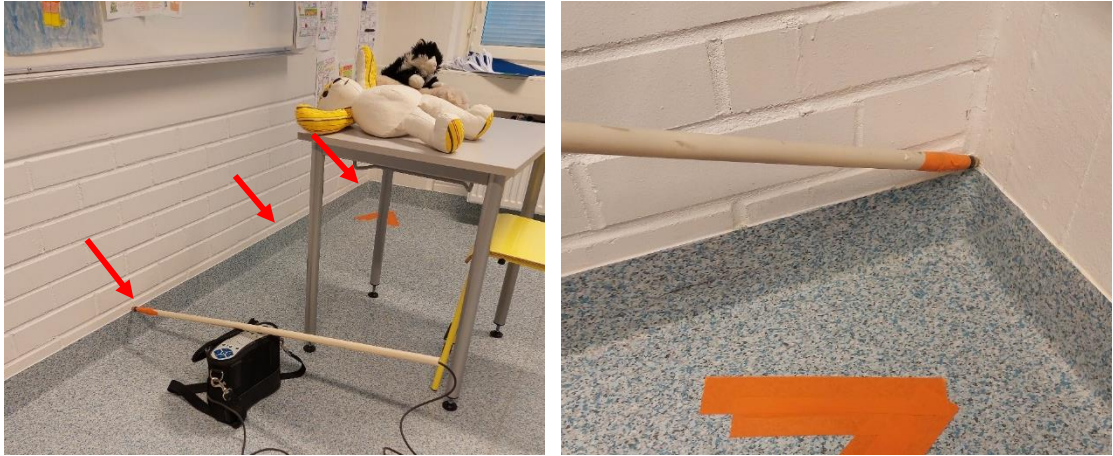
Kuvat 13 a ja b. Tila 162: voimakasta pistemäistä ilmavuotoa havaittiin lattian ja väliseinän liittymästä kolmesta kohtaa tilan 161 vastaiselta seinältä. Voimakkaat vuodot havaittiin myös ilman erillistä alipaineistusta, mutta hyvin heikkoina.

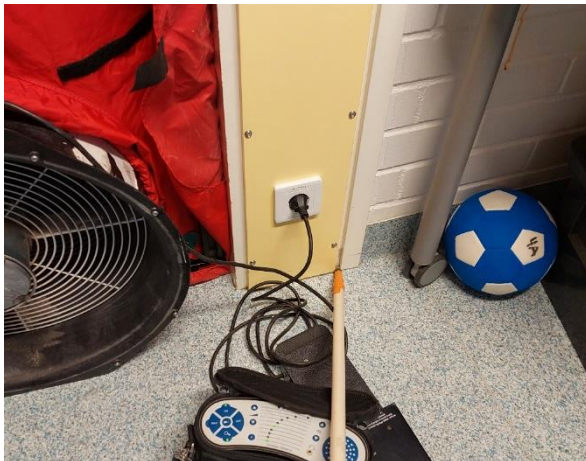
Kuva 14. Tila 162: Heikkoa pistemäistä ilmavuoto havaittiin lattian ja väliseinän liittymästä yhdestä kohtaa oven vierestä käytävän vastaiselta seinältä.

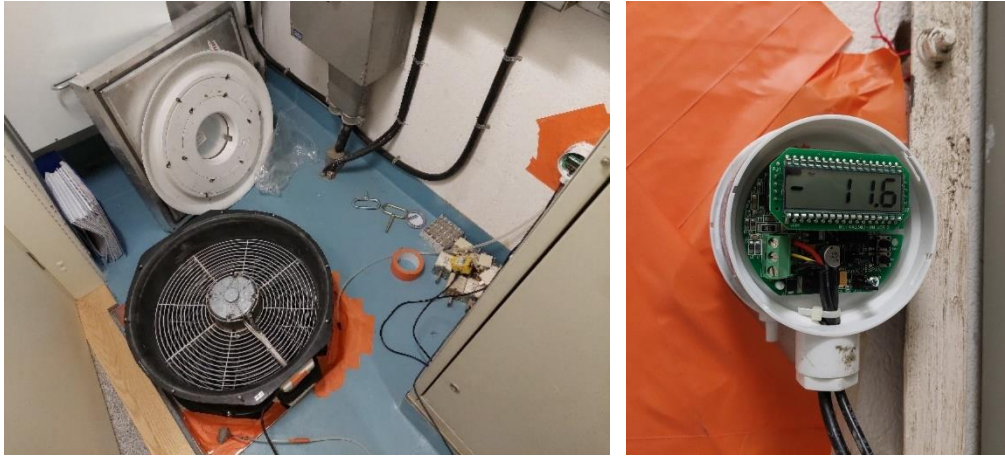
Kuvat 15 a ja b. Merkkiainekokeen mittausjärjestelyt. Putkikanaali ylipaineistettiin asentamalla Blowerdoor -paineistuskalusto kulkuluukkuun. Putkikanaali oli sisäilmaan nähden noin 11...12 Pa ylipaineinen mittauksen ajan.

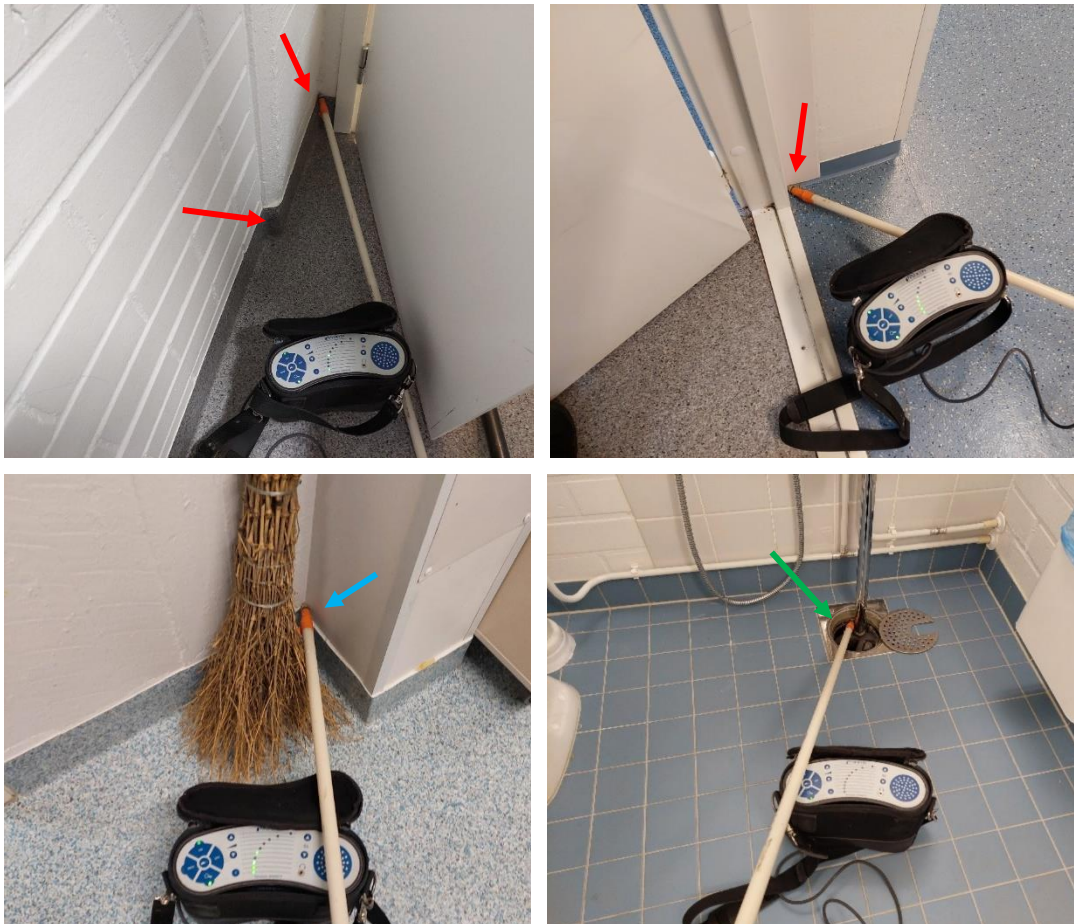
Kuvat 16 a...d. Putkikanaalin merkkiainekokeessa ilmavuotoa havaittiin käytävältä 164 kolmesta kohtaa (punaiset nuolet), tilasta 161 kotelon kohdalta (sininen nuoli) sekä WC-tiloista 178 ja 180 lattiakaivon kautta (vihreä nuoli). Kaikki havaitut ilmavuodot olivat heikkoja.

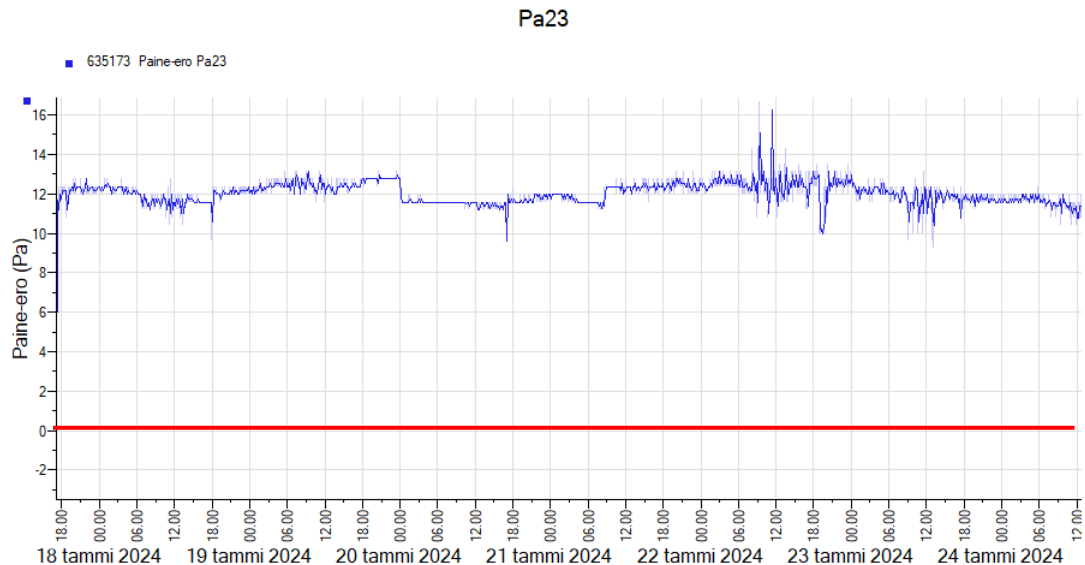
Sisäilma oli ylipaineinen putkikanaaliin nähden koko mittausjakson ajan. Putkikanaalin alipaineistus toimii mittauksen perusteella oikein. Mittarin sijainti on esitetty liitteessä 1 ja mittauks tulokset on esitetty kuvaajassa 1.

Kuvaaja 1. Paine-eron seurantamittaus sisäilman ja putkikanaalin välillä mittausjaksolla 17.1–24.1.2024. Paine-eron ollessa ylipaineinen on ilmavirtauksen suunta sisäilmasta putkikanaaliin päin. Sisäilma oli selvästi ylipaineinen putkikanaaliin nähden koko mittausjakson ajan, joten putkikanaalin alipaineistus toimii oikein. Nollataso on merkitty kuvaajaan punaisella viivalla.

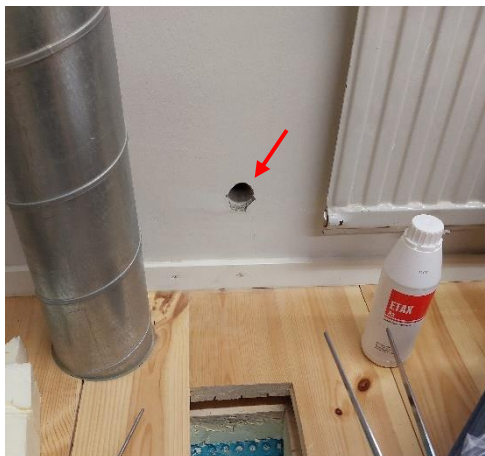
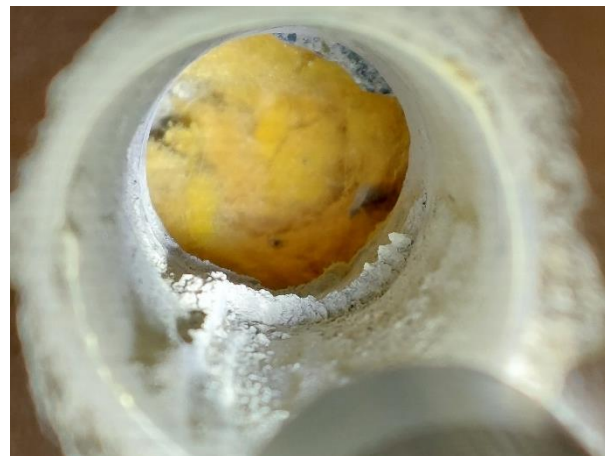
Kuvat 17 a ja b. Tilaan 129 tehty rakenneavaus RA6. Eristeenä olevasta mineraalivillasta otettiin materiaalinäyte MAT4. Avauksesta ei havaittu ilmavirtauksia tai poikkeavia hajuja. Materiaalinäytteessä ei ollut mikrobikasvustoa.

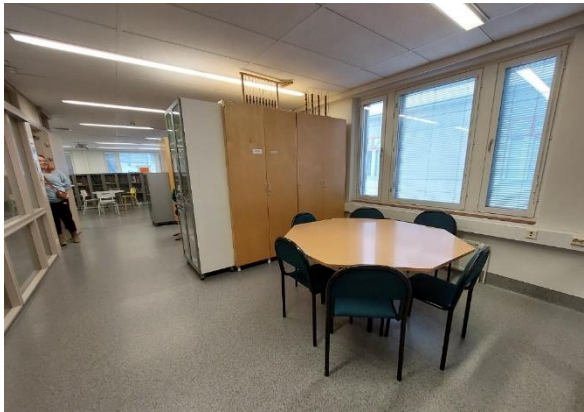
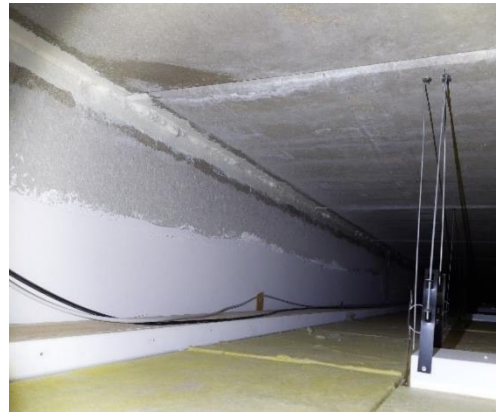
Kuvat 18 a ja b. Tilassa 228 ei havaittu poikkeavia hajuja tai muuta heikkoon sisäilman laatuun viittaavaa. Tilassa on järjestelmäalakatto, joissa levyjen reunassa on avointa mineraalivillapintaa. Alakaton yläpuolelta oli näkyvissä ulkoseinän ja yläpohjan liittymän tiivistykset, jotka olivat silmämääräisesti arvioituna hyvin tehtyjä.

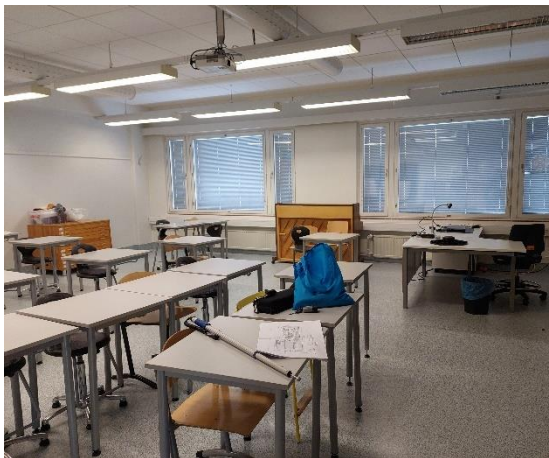
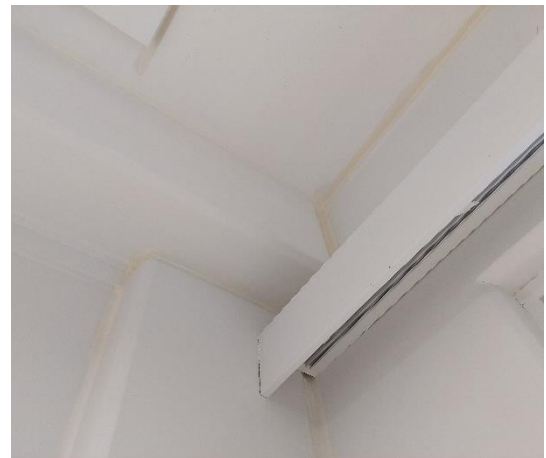
Kuvat 19 a ja b. Tilassa 231 ei havaittu poikkeavia hajuja tai muuta heikkoon sisäilman laatuun viittaavaa. Ulkoseinän ja yläpohjan väliset liittymät on tiivistetty, tiivistys paikoin kellertävää. Kohdissa ei havaittu kohonneita pintakosteuslukemia.

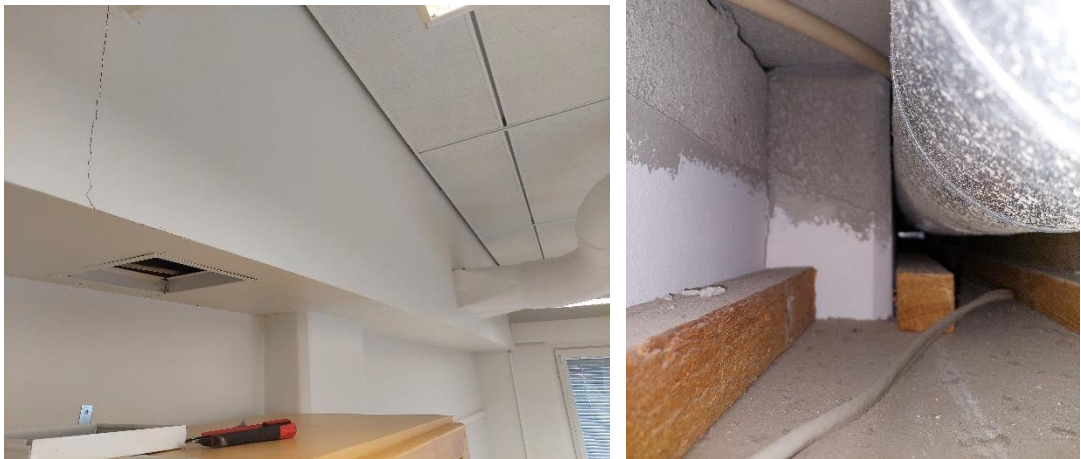
Kuvat 21 a ja b. Tilassa 234 tarkastettiin kotelorakenne, jossa ei havaittu pölykertymää lukuun ottamatta mitään poikkeavaa.

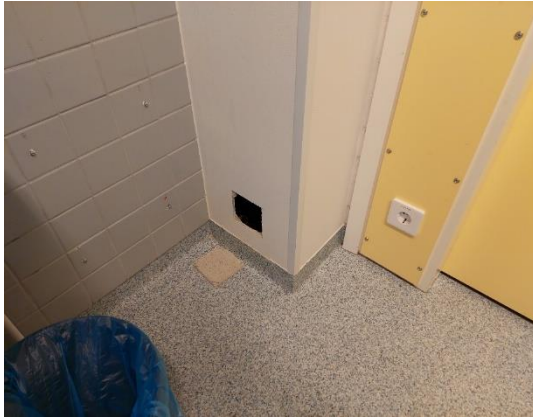
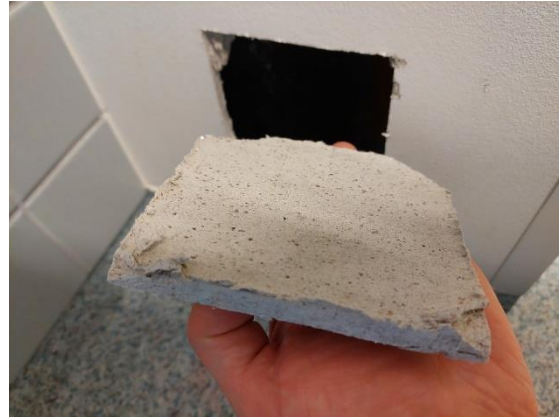
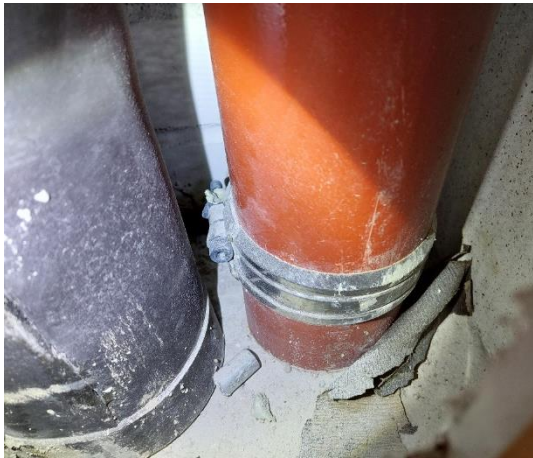
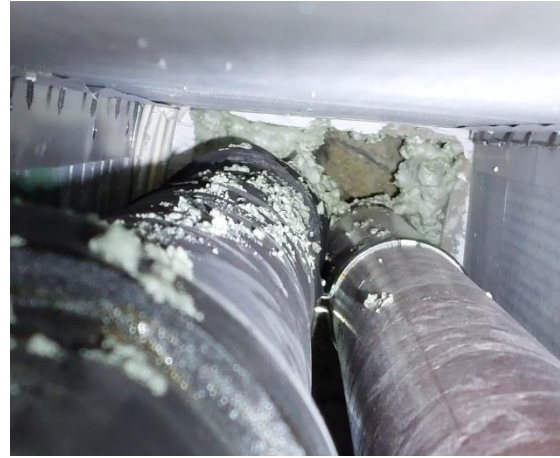
Kuvat 22 a...d. Rakenneavaus RA7: tilan 276 kotelorakenne. Kotelo on tehty kuitusementtilevystä. Kotelossa on viemäreitä, joiden läpivienti välipohjassa oli tiiviin oloinen. Yläpohjan läpivienti oli tiivistetty polyuretaanivaahdolla. Kotelossa ei havaittu poikkeavia hajua, ilmavirtaus oli koteloon päin. Kotelon pohjalla oli pala vanhaa rakennuspaperia, joka poistettiin avauksen tarkastelun yhteydessä, sekä pölyä.

Toisen kerroksen tiloissa 228, 231 ja 234 ei havaittu aistinvaraisesti tarkasteltuna tai kosteusmittauksissa selkeitä puutteita tai korjaustarpeita. Tasopinnoilta kerätyissä pölynäytteissä todettiin vain tavanomaista huonepölyä. Pölyn määrää voidaan pitää tavanomaisena ja pölyt poistetaan normaalin siivouksen yhteydessä.

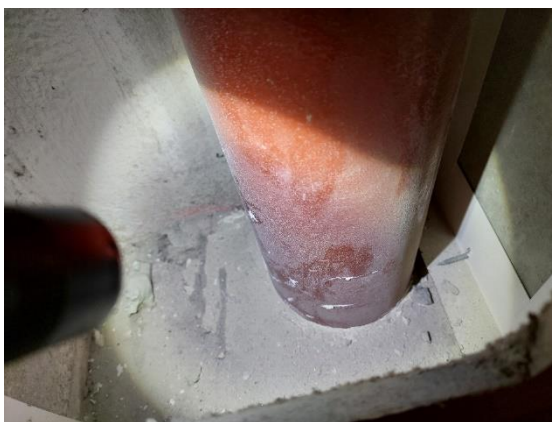
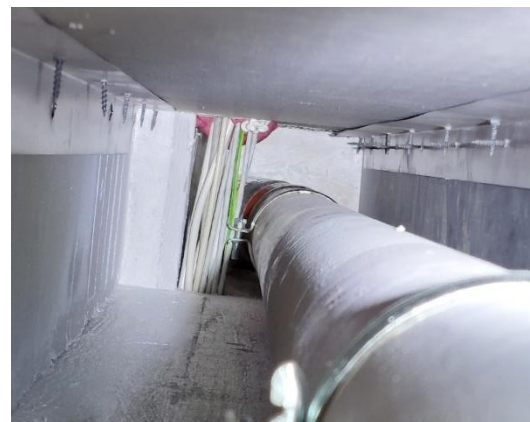
Kuvat 23 a ja b. Rakenneavaus RA8: tilan 264 kotelorakenne. Kotelo on tehty kuitusementtilevystä. Kotelossa on viemäri, joiden läpivienti välipohjassa oli tiiviin oloinen. Yläpohjan läpiviennissä ei havaittu erillistä tiivistystä. Kotelossa ei havaittu poikkeavia hajua, ilmavirtaus oli koteloon päin. Kotelon pohjalla oli pölyä.

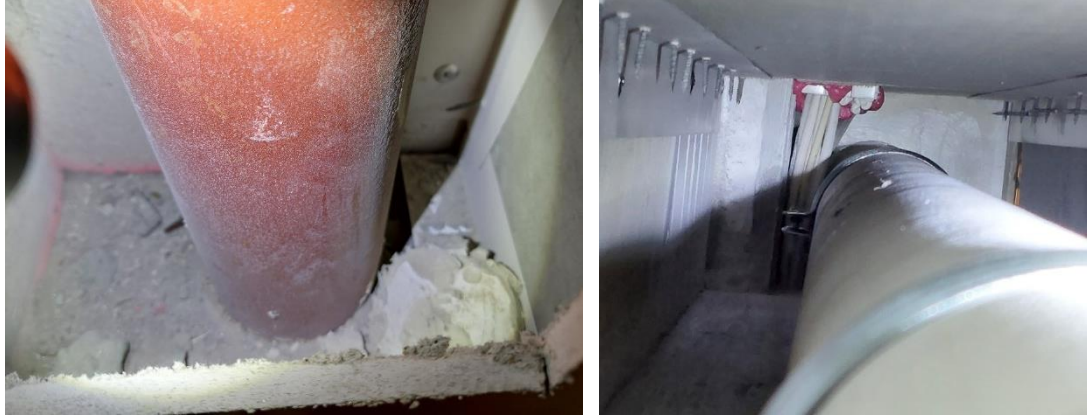
Kuvat 24 a ja b. Rakenneavaus RA9: tilan 262 kotelorakenne. Kotelo on tehty kuitusementtilevystä. Kotelossa on viemäri, jonka läpivienti välipohjassa oli tiiviin oloinen. Yläpohjan läpiviennissä ei havaittu erillistä tiivistystä. Kotelossa ei havaittu poikkeavia hajua, ilmavirtaus oli kotelosta pois päin. Kotelon pohjalla oli pölyä.

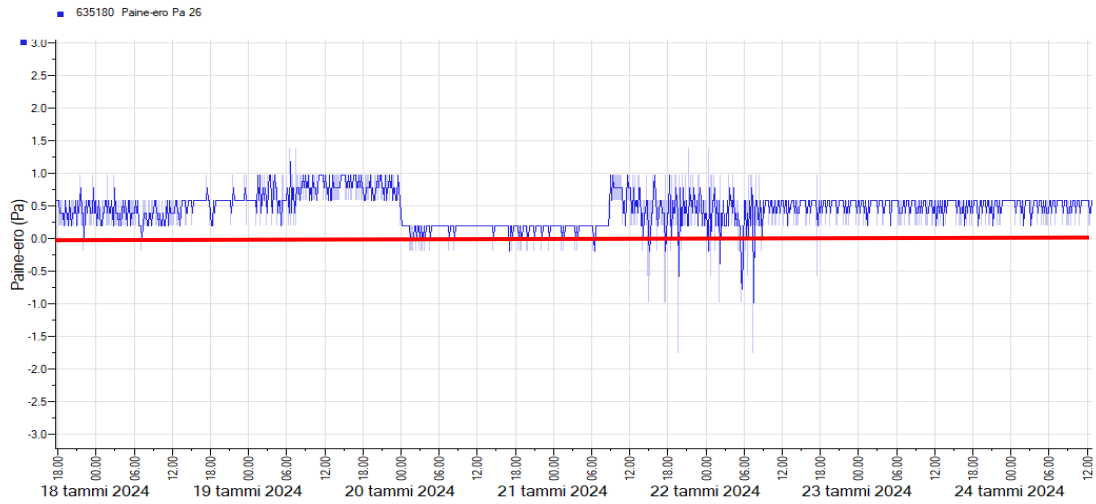
Kuvaaja 2. Paine-eron seurantomittaus tilassa 184 mittausjaksolla 17.1-24.1.2024. Paine-eron ollessa alipaineinen on ilmavirtauksen suunta ulkoa sisälle ja ylipaineisena päinvastoin. Sisäilma oli hyvin lievästi ylipaineinen ulkoilmaan nähden lähes koko mittausjakson ajan. Nollataso on merkitty kuvaajaan punaisella viivalla.

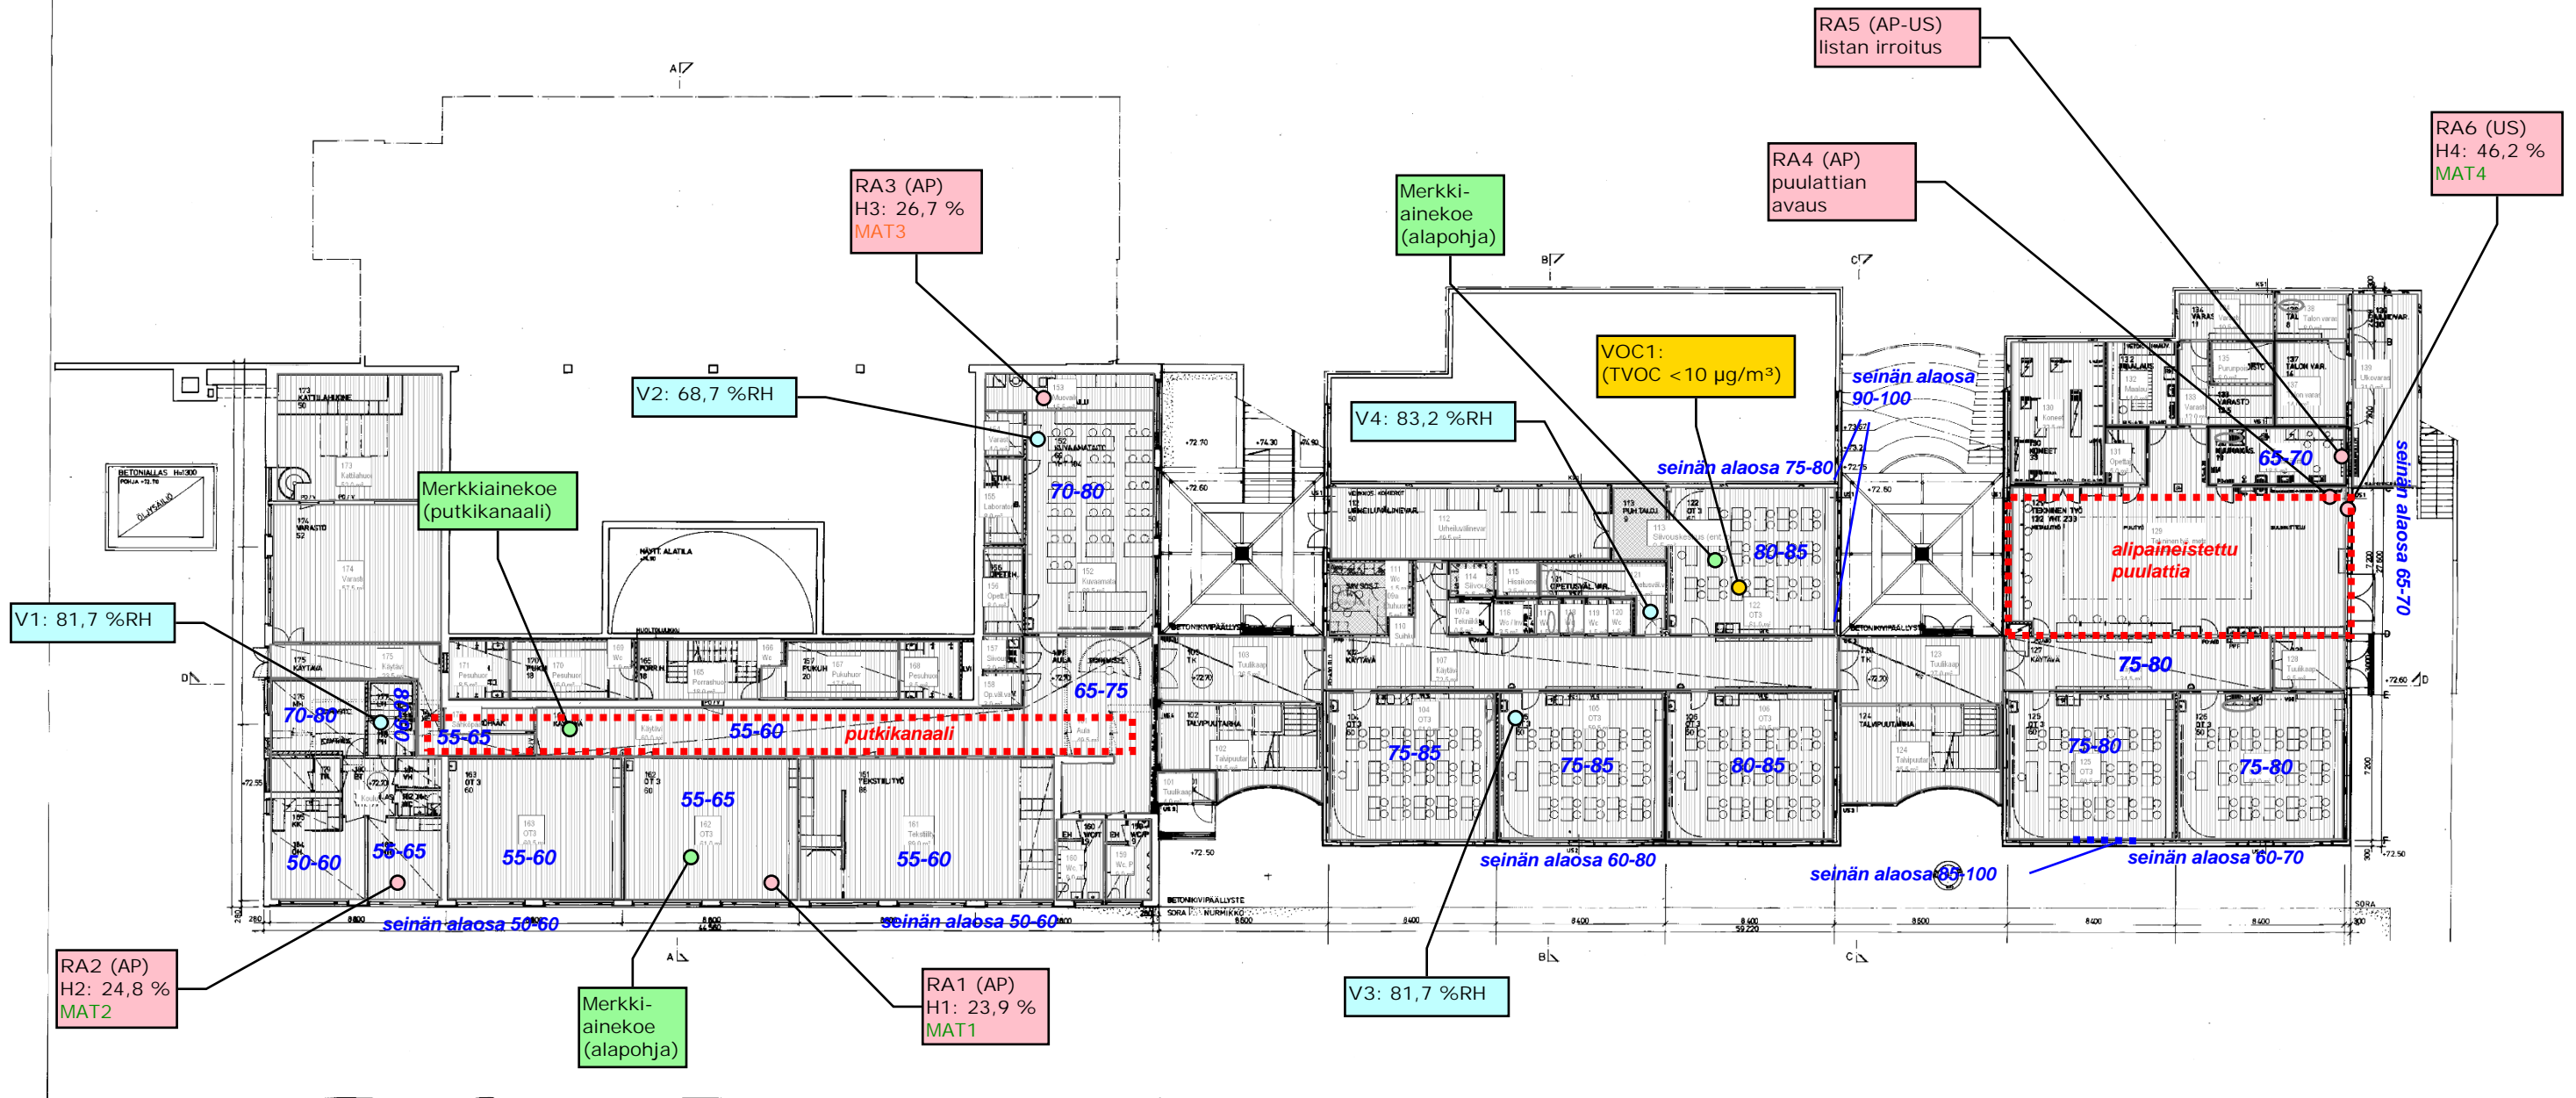
Nummelan koulu 1. krs

Liite 1a
 NUMMELAN KOULU
 Väinämöisentie 9, Nummela
 Rajattu tutkimus
 Havainnot ja kosteusmittaukset
 1. kerros
 AFRY Buildings Finland Oy

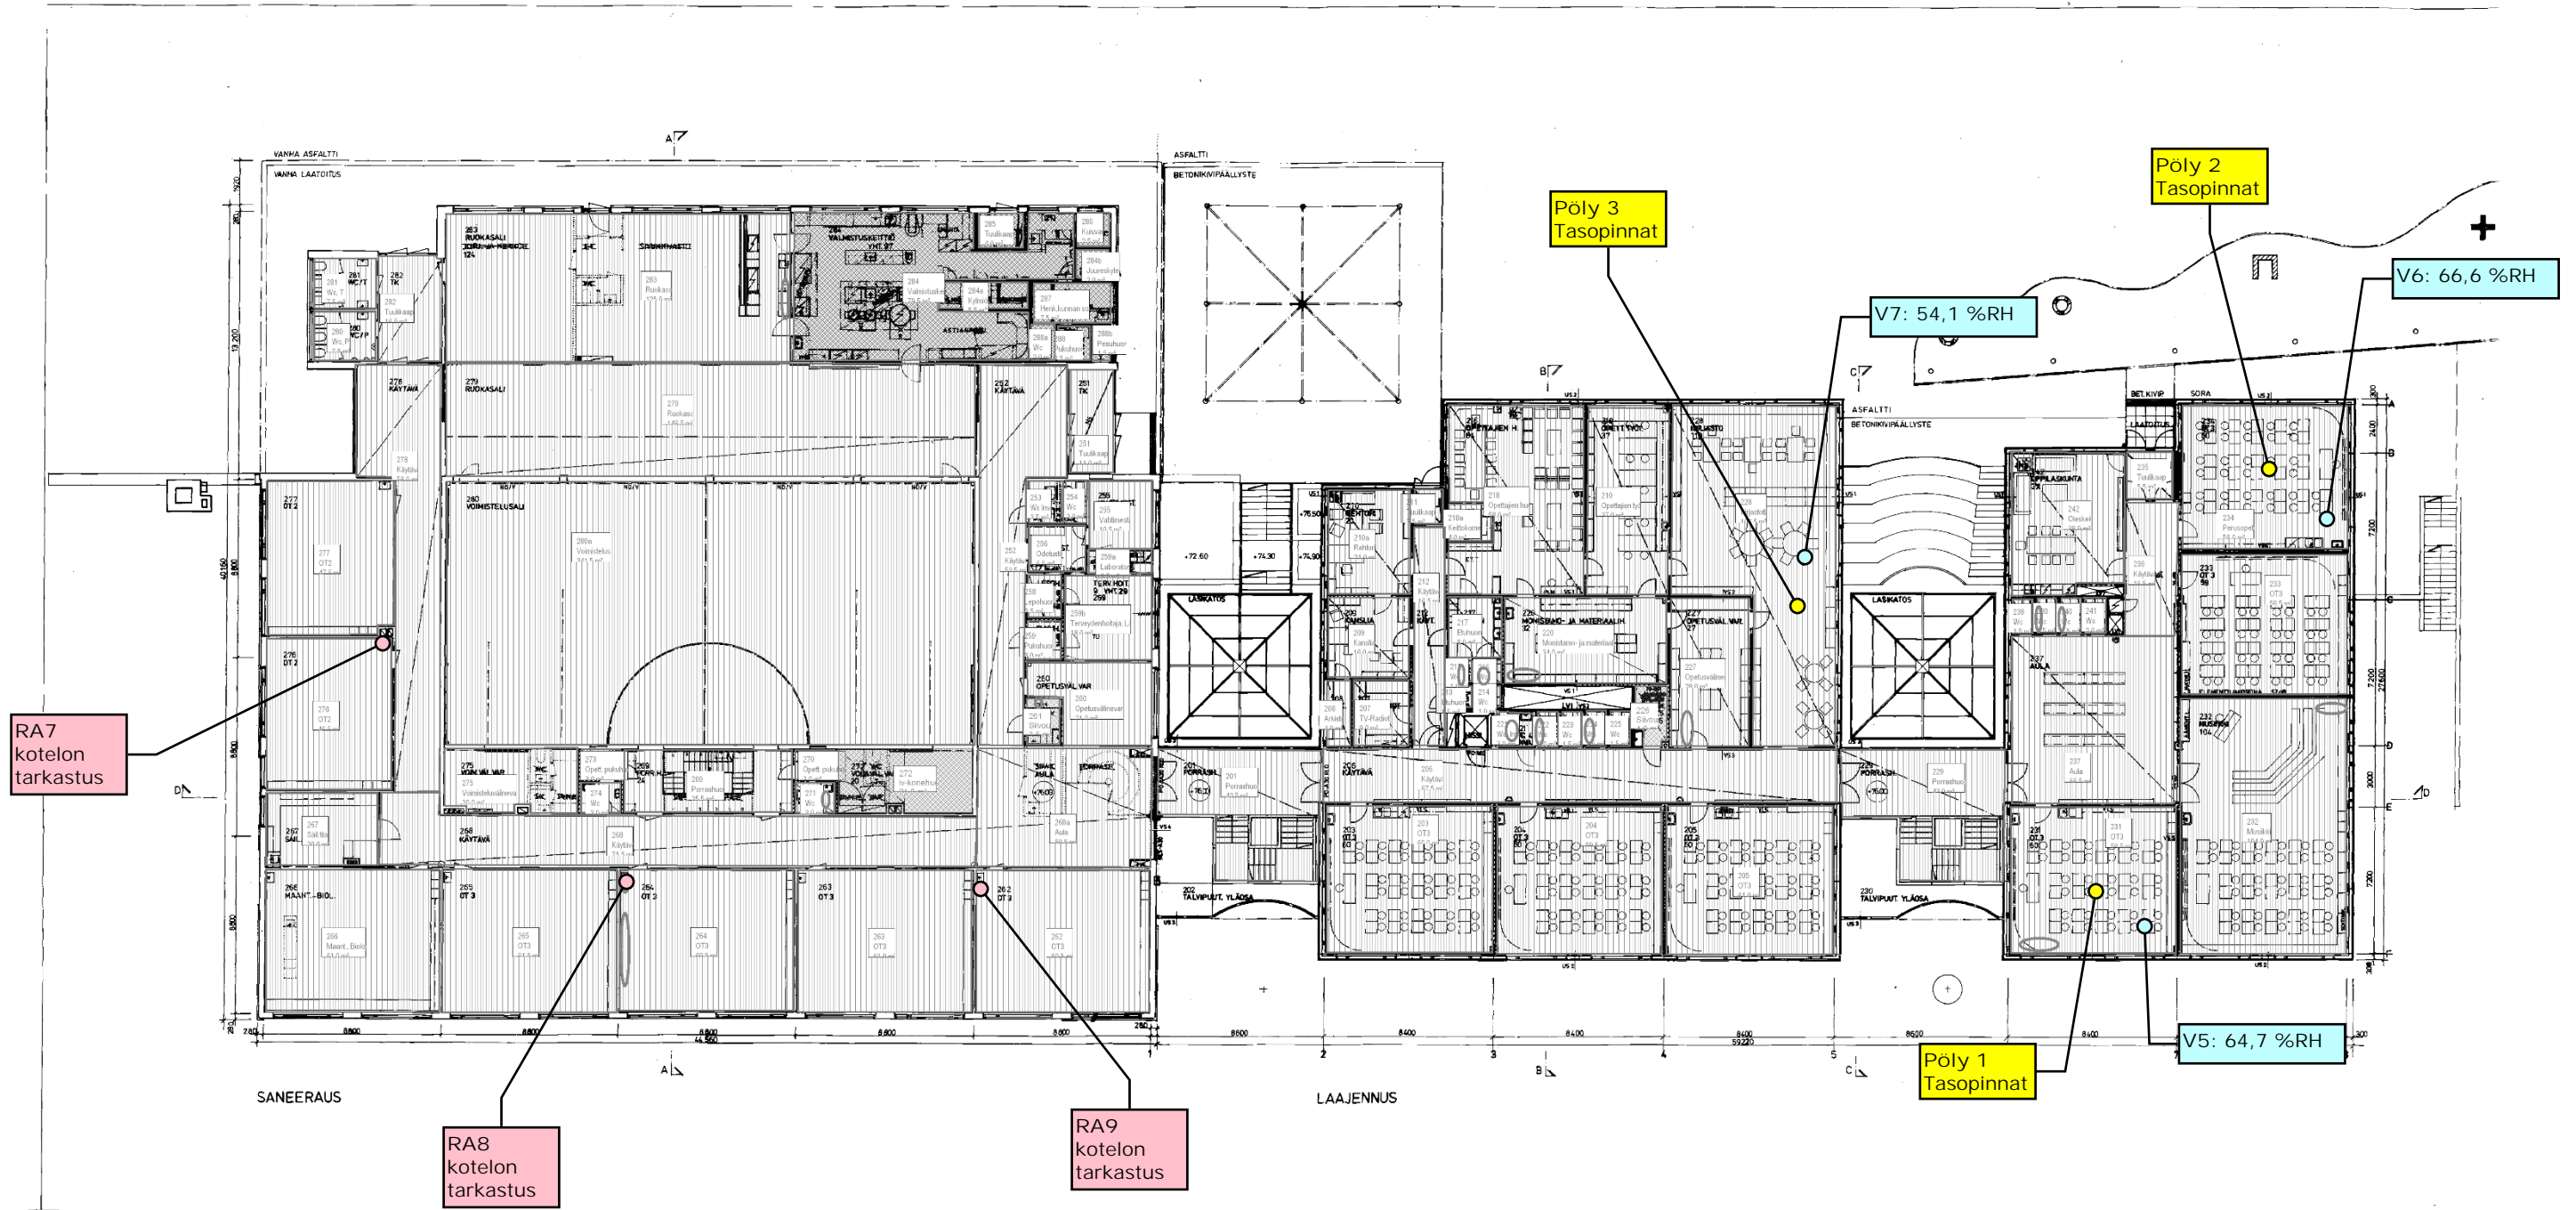
Nummelan koulu 2. krs

Rajattu tutkimus
 Havainnot ja kosteusmittaukset
 2. kerros
