**VIHDIN KUNNAN JA VIHDIN VAMMAISNEUVOSTON
ESTEETTÖMYYSKÄVELY 6.5.2026**

VIHDIN ESTEETTÖMYYSKÄVELY 6.5.2026

Vihdin kunta järjesti yhteistyössä Vihdin vammaisneuvoston Esteetön Vihti -hankkeen kanssa esteettömyyskävelyn Nummelan keskustassa 6. toukokuuta klo 17–19.

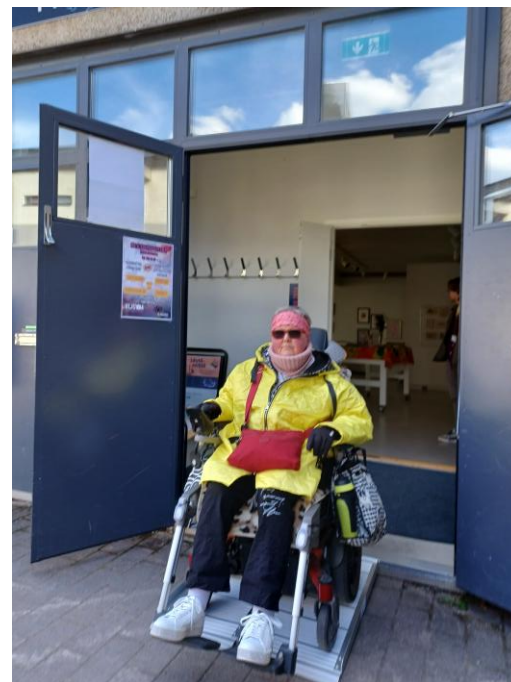
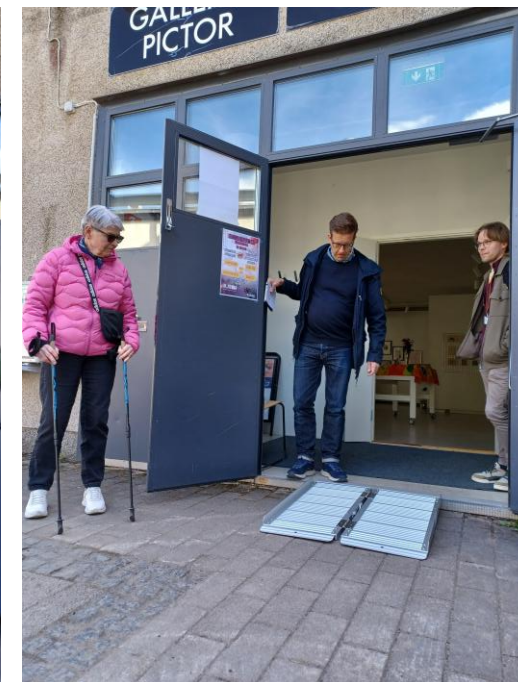
GALLERIA PICTOR

Gallerian sisäänkäynnillä on käytössä hyviä ratkaisuja saavutettavuuden tueksi: gallerianhoitajan tavoittaminen mahdollistaa avun saamisen tarvittaessa, ja gallerian kyltit ovat kookkaita ja hyväkontrastisia, mikä helpottaa niiden havaitsemista. Kevyt, irrotettava salkkuramppi toimii ovelta helpottamassa kulkua korkean kynnyksen yli. Samankaltainen ramppi on käytössä mm. Kulttuurikeskus Kultsalla.

Oven korkea kynnyks näkyisi paremmin jos se olisi merkitty esimerkiksi eri värillä tai huomioteipillä. Tämä voisi ehkäistä kompastumista.

Kävijän tulee avata ovea, huikata sisälle tai soittaa gallerianhoitajalle ja pyytää rampin asettamista paikoilleen. Ovikello voisi helpottaa kulkua.

Gallerian kyltit ovat suuret ja niissä on hyvä kontrasti, mutta niitä voisi olla useampaan suuntaan.

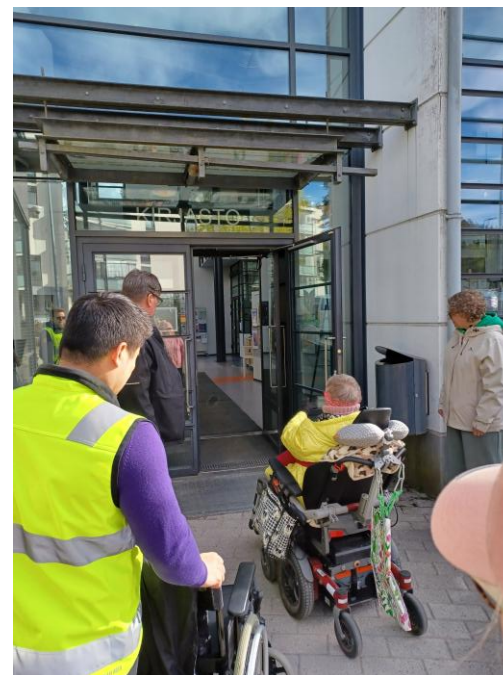
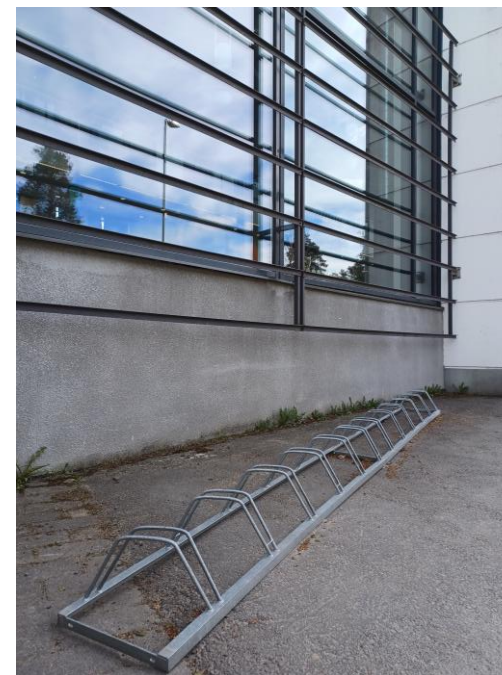
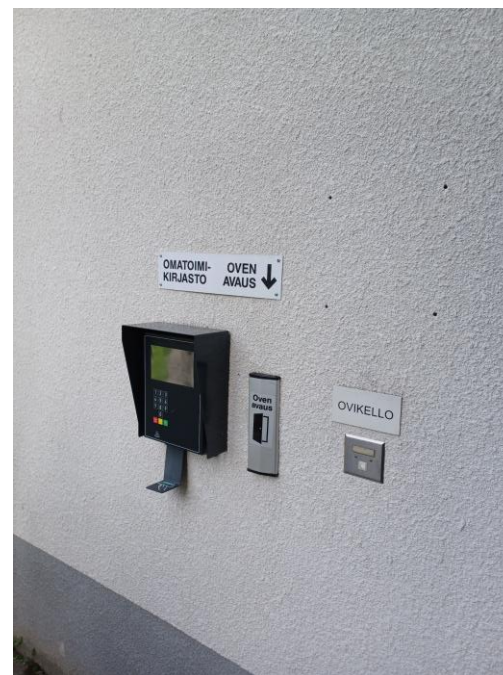
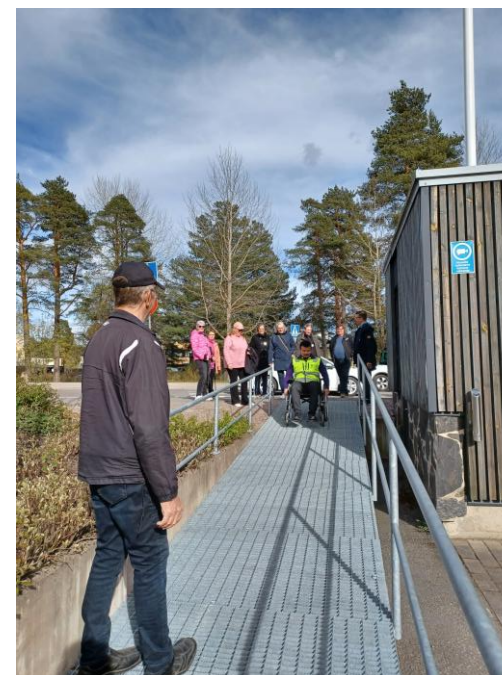
PÄÄKIRJASTO, NUMMELA

Kirjaston parkkipaikan puoleisessa sisäänkäynnissä on jo otettu esteettömyys hienosti huomioon: ovenavauspainike, liiketunnistin, ovikello ja säädösten mukainen ramppi luovat hyvän pohjan esteettömälle käynnille. Esteettömyyskävelyllä nousi kuitenkin esiin muutamia kohtia, joita kehittämällä sisäänkäynnistä ja pihasta saataisiin entistä sujuvampi kaikille käyttäjille.

Kävelyllä havaittiin, että sisäänkäynnin kynnyks on liian korkea ylittäväksi perinteisellä tai sähköpyörätuolilla ilman avustajaa. Lisäksi ovien kahvat voivat olla tiellä ja kaventaa sisäänkäyntiä.

Henkilöitä, joiden näkö on heikentynyt, voisi helpottaa jos oven läheisyydessä oleva pyöräteline erottuisi esim. väriltään selkeästi harmaasta seinästä.

Sisäänkäynnin edustalla on sadevesikaivo ja painunutta kivetystä, joiden epätasaisuus (kuopat) voi aiheuttaa vaaraa liikkuesssa.

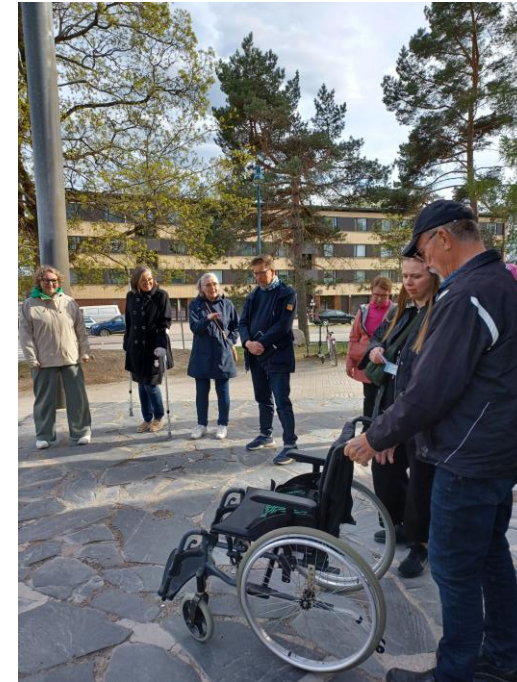
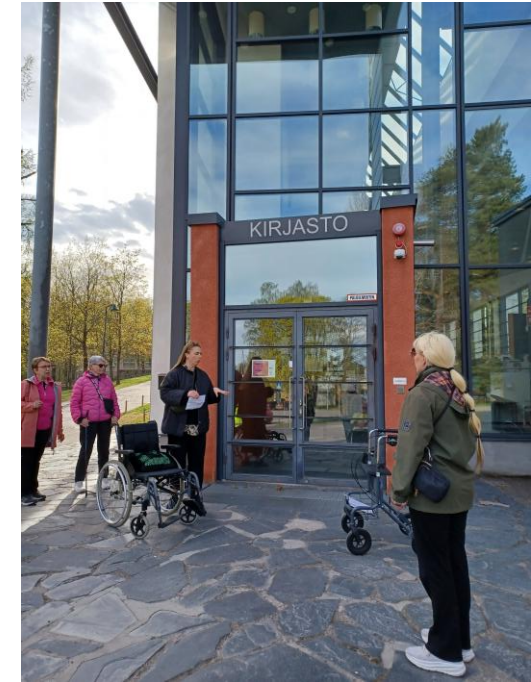
PÄÄKIRJASTO, KADUN PUOLEINEN SISÄÄNKÄYNTI

Kirjaston kadunpuoleisella pääsisäänkäynnillä ovikello mahdollistaa avun pyytämisen, henkilökunta vastaa kutsuun ripeästi, ja pyörätuolilla sisäänkäynnille pääsee molemmista suunnista.

Kadunpuoleisen pääsisäänkäynnin liuskekivetyksen epätasainen pinta on pyörillä liikkussa tai näkövammaisille asiakkaille haastava. Sileämpi kulkureitti voisi helpottaa liikkumista ja parantaa turvallisuutta.

Ovella voisi olla opaste, joka ohjaa asiakkaan tarvittaessa esteettömälle sisäänkäynnille.

Kaide helpottaisi porrasaskelmissa kulkemista. Sisäänkäynnille pääsee pyörätuolilla kummastakin suunnasta, mutta portaat pitää kiertää.

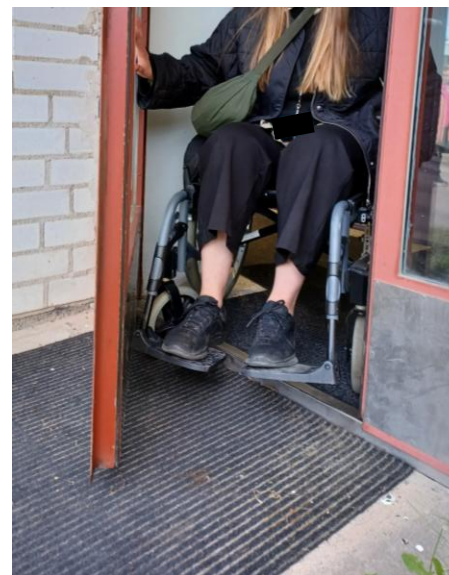
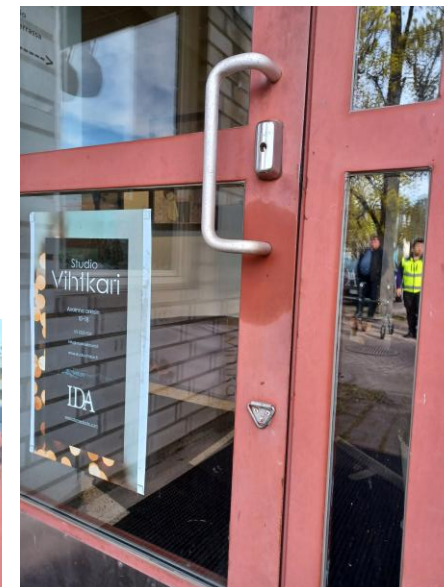
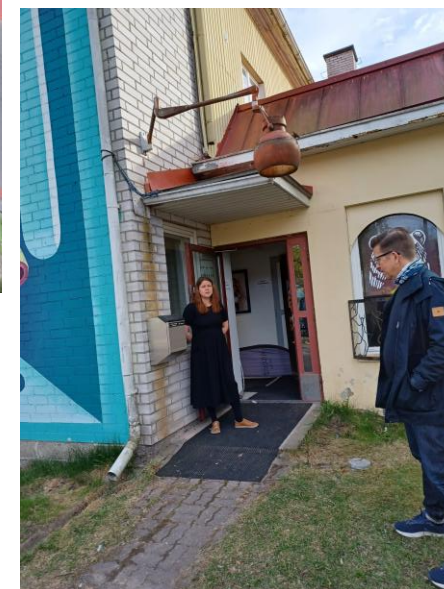
FOTO VIHTKARI, TAKAOVEN SISÄÄNKÄYNTI

Foto Vihtkarin esteettömässä sisäänkäynnissä on huomioitu hienosti kulku rakennuksen sisälle, ja henkilökunnan tavoittaminen puhelimitse tarjoaa sujuvan tavan saada apua tarvittaessa. Esteettömyyskävelyllä osallistujat nostivat esiin muutamia kohtia, joiden kehittäminen tekisi sisäänkäynnistä entistä sujuvamman ja itsenäisemmin käytettävän.

Ramppiin ja sisäänkäynnin betonisen korotuksen reunaan voisi lisätä kaiteen, josta käyttäjä voi ottaa tukea kulkiessaan.

Ovessa olevan pidäkkeen vastakappaleen kunnostaminen palauttaisi mahdollisuuden pitää ovi tarvittaessa auki.

Etuovelle olisi lisäksi hyvä lisätä opaste, joka ohjaa esteettömälle takaoven sisäänkäynnille. Näin esteetöntä reittiä tarvitsevat asiakkaat löytäisivät sen vaivattomasti.

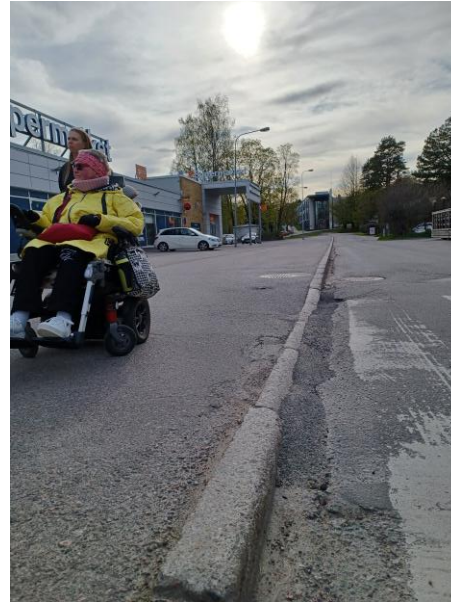
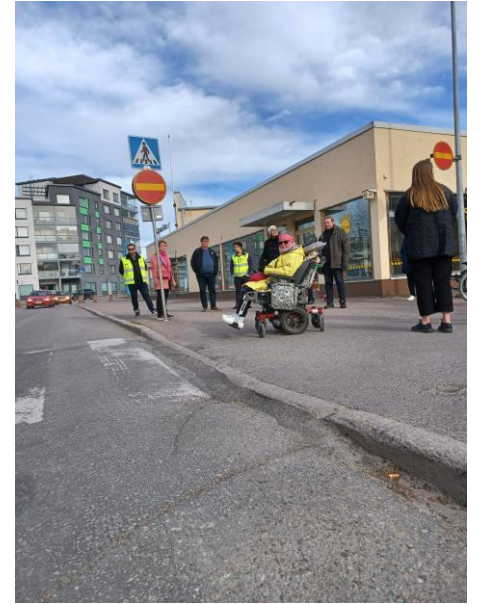
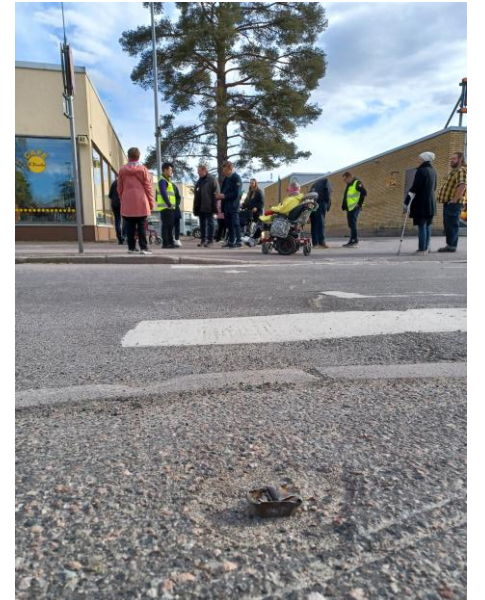
SUOJATIE, KESKIKUJA

Keskitiesien suojatien sijainti on kohderyhmän kannalta erityisen tärkeä, sillä läheinen ViaDian Senioritalo tuo alueelle paljon ikäihmisiä. Suojatien yhteydessä on jo nyt madalletut reunakiveykset, mikä on hyvä lähtökohta esteettömälle liikkumiselle.

Suojatien kohdalla on asfalttipinnoitteen vaurioita sekä vanhan liikennemerkkin jalan metallinen ”tynkä”, jotka vaarantavat liikkumista aiheuttaen kompastumis- ja kaatumisvaaran.

Lähetimme kävelyn aikana palautetta suojatien kunnosta Vihdin kunnan [www-sivuilta löytyvään](#) palautelomakkeeseen. Monttua oli käyty paikkaamassa viikon sisällä kävelystä.

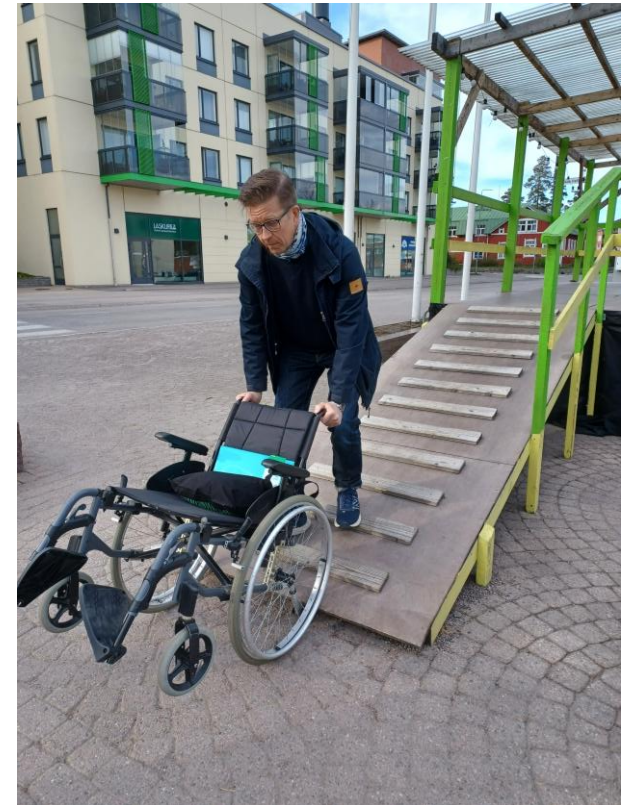
TORI

Torialueen kehittämisessä on jo otettu hienoja askeleita: uusi pysyvä lava on tulossa torin kulmalle lipputankojen läheisyyteen, ja sen suunnitelmissa on huomioitu esteettömyysvaatimukset täyttävä ramppi.

Esteettömyyskävelyllä osallistujat nostivat esiin muutamia havaintoja, jotka voivat olla hyödyksi sekä nykytilanteen että tulevan suunnittelun kannalta. Nykyisen, väliaikaisen lavan sijainti hankaloittaa torille kulkua Seurakuntakeskuksen suunnalta ja päinvastoin. Nykyinen ramppi lavalle on koettu haastavaksi, eikä se sovellu pyörätuolilla käytettäväksi.

Vihdin vammaisneuvosto osallistuu mielellään uuden rampin suunnitelman lausuntoprosessiin sen tullessa ajankohtaiseksi.
