MYLLYLAMMEN UIMARANNAN UIMAVESIPROFIILI

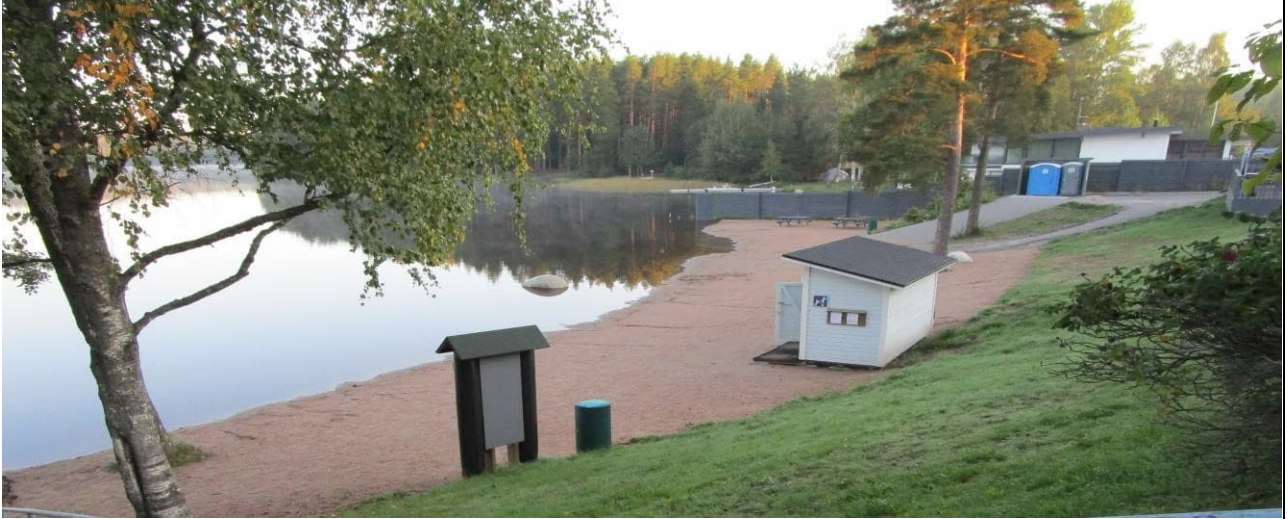
Valokuva 1. Myllylammen uimarannan hiekkaranta ja pukukoppi

3.5 Uimarannan pohjan laatu	Uimaranta on pehmeäpohjainen, pohjamateriaali on sidottu maton avulla ja päälle on tuotu hiekkaa.
3.6 Uimarannan varustelutaso	Uimaranta sijaitsee Myllylammen pysäköintialueen alapuolella. Uimarannalta löytyy pelastuslautta, pelastusrengas, kaksi pukukoppia ja kaksi siirrettävää käymälää. Lisäksi pysäköintialueen vieressä on grillipaikka ja kioski.
