## **Nummelan koulun sisäilma- ja ilmanvaihtoselvitys**

**Tilaaaja: Vihdin kunta**

| <b>Toimeksianto</b> | <b>Nummelan koulun sisäilma- ja ilmanvaihtoselvitys</b> |
| <b>Kohde</b> | Ilmanvaihtoselvityksen kohteena oli koulurakennus osoitteessa Väinämöisentie 9, 03100 Nummela. Koulurakennus koostuu peruskorjatusta osasta sekä vuosina 1980-luvulla rakennetuista laajennusosista (kuva 1). Kivikoulua ei tutkittu tässä tutkimuksessa. |

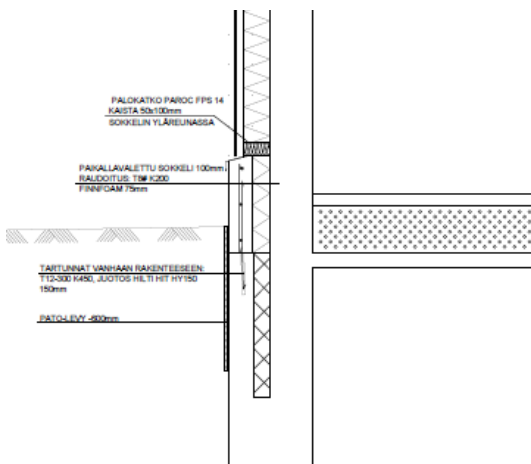
Kuva 2. Peruskorjatun vanhan puolen periaateleikkaus perustuksista tutkittavan tilan kohdalla (RAK-NK-14, 2014).

Lähtötietojen mukaan peruskorjauksessa on uusittu tutkituissa tiloissa 161 ja 184b kuvan 2 mukaisista rakenteista ulkoseinän kantavan rungon ulkopuolella olevat lämmöneristeet ja julkisivut sekä lattiapäällyste. Lisäksi ulkoseinärakenteen ilmanpitävyyttä on parannettu peruskorjaushankkeen jälkeen sekä peruskorjatulla osalla että laajennusosalla. Tilojen 210 ja 231 rakenteiden periaateleikkaus on esitetty kuvassa 3.

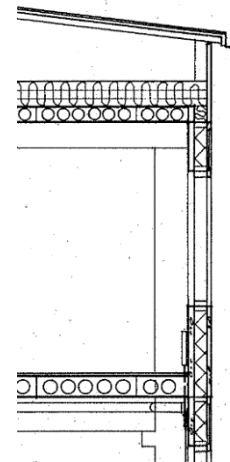
Kuva 3. Laajennusosan periaateleikkaus 2. krs kohdalta (leikkaus B-B, 1986).

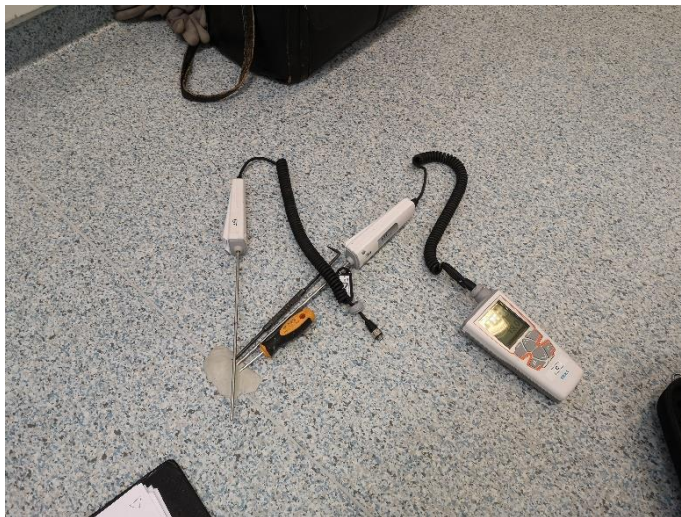
Kuva 4. Lattiarakenteen kosteusmittaukset tehtiin viiltomittausmenetelmällä.

Pintakosteuskartoituksen ja kosteusmittausten perusteella lattiarakenteiden päällysteen alla oleva kosteustaso on alhainen. Näin on myös lähellä sokkelia olevissa rakenteissa (231) sekä peruskorjauksessa viemärien vuoksi uusittujen pintabetonilaatan kohdissa (161, 184b). Maton ylös nostojen nurkissa tehtyjen mittausten tulos on hyvin alhainen ja lähellä mittaushetken sisäilman kosteutta. Näissä kohdissa maton alapuolinen kosteus pääsee siirtymään seinärakenteiden kautta. Silmämääräisesti alustastaan irti olleita kohtia tai halkeamia päällysteessä ei juuri havaittu ja yksittäiset paikalliset alustasta irti olevat kohdat viittasivat asennusteknisiin syihin, kuten heikosti onnistuneeseen liimaukseen, jyräykseen tai alustan epätasaisuuteen. Tutkituissa tiloissa mitattu kosteustaso ei aiheuta päällystemateriaalille haittaa.

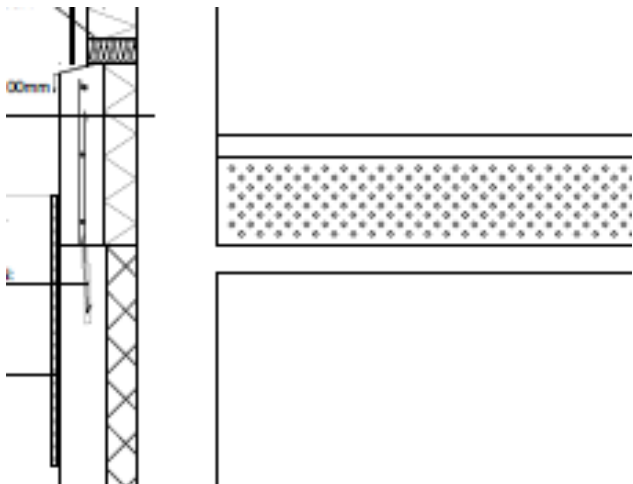
**Rakenteiden kosteusrasitusta ja ilmanpitävyyttä ja kuntoa tutkittiin myös rakenneavauksilla alapohjarakenteissa peruskorjatulla puolella (kuvat 13 – 18).** Rakenneavausten sijainti on esitetty pohjapiirroksessa liitteessä 1. Rakenneavausten perusteella alapohja rakenne on periaateleikkauksessa (kuva 13) esitetyn mukainen. Rakenteen pintalaatan paksuus on noin 50-70 mm. Laattojen välissä on kevytsoraa 200-240 mm. Kevytsora on liimautunut pintalaatan valun yhteydessä kiinni toisiinsa. Pohjalaatan päällä on kosteuseristys. Kevytsorakerroksessa ei ollut poikkeavia merkittäviä hajuja. Rakenteessa ei ollut kosteudelle herkkiä materiaaleja, kuten valupaperia tms.

Rakenneavausten perusteella alapohjarakenteen pintalaatan ja seinärakenteiden liitos on tiivis myös muovimaton alla.

Kuva 13. Peruskorjatun vanhan puolen periaateleikkaus perustuksista tutkittavan tilan 184 b kohdalla (RAK-NK-14, 2014).

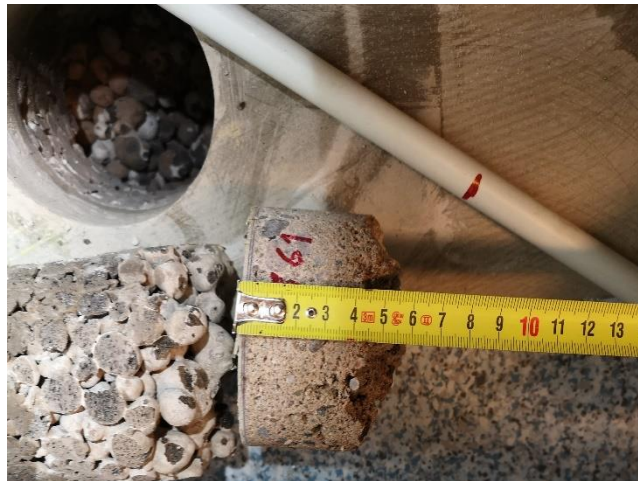
Kuva 16. Rakenneavaus 161.

Kuva 15. Rakenneavaus 161. Kevytsoakerroksessa ei ollut poikkeavia merkittäviä hajuja. Rakenteessa ei ollut kosteudelle herkkiä materiaaleja, kuten valupaperia tms.

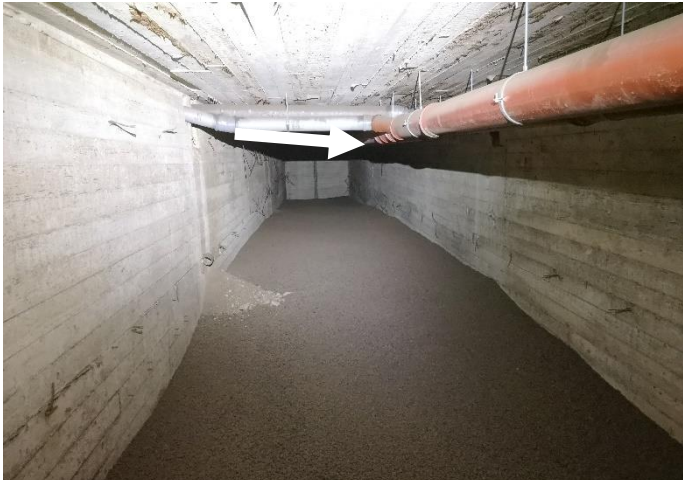
*Kuva 17. Putkikanaali tilojen 161-163 käytävän alapuolella. Rakenneavaus (nuoli) tehtiin putkikanaalin seinän läpi alapohjalaatan alapuolelle.*

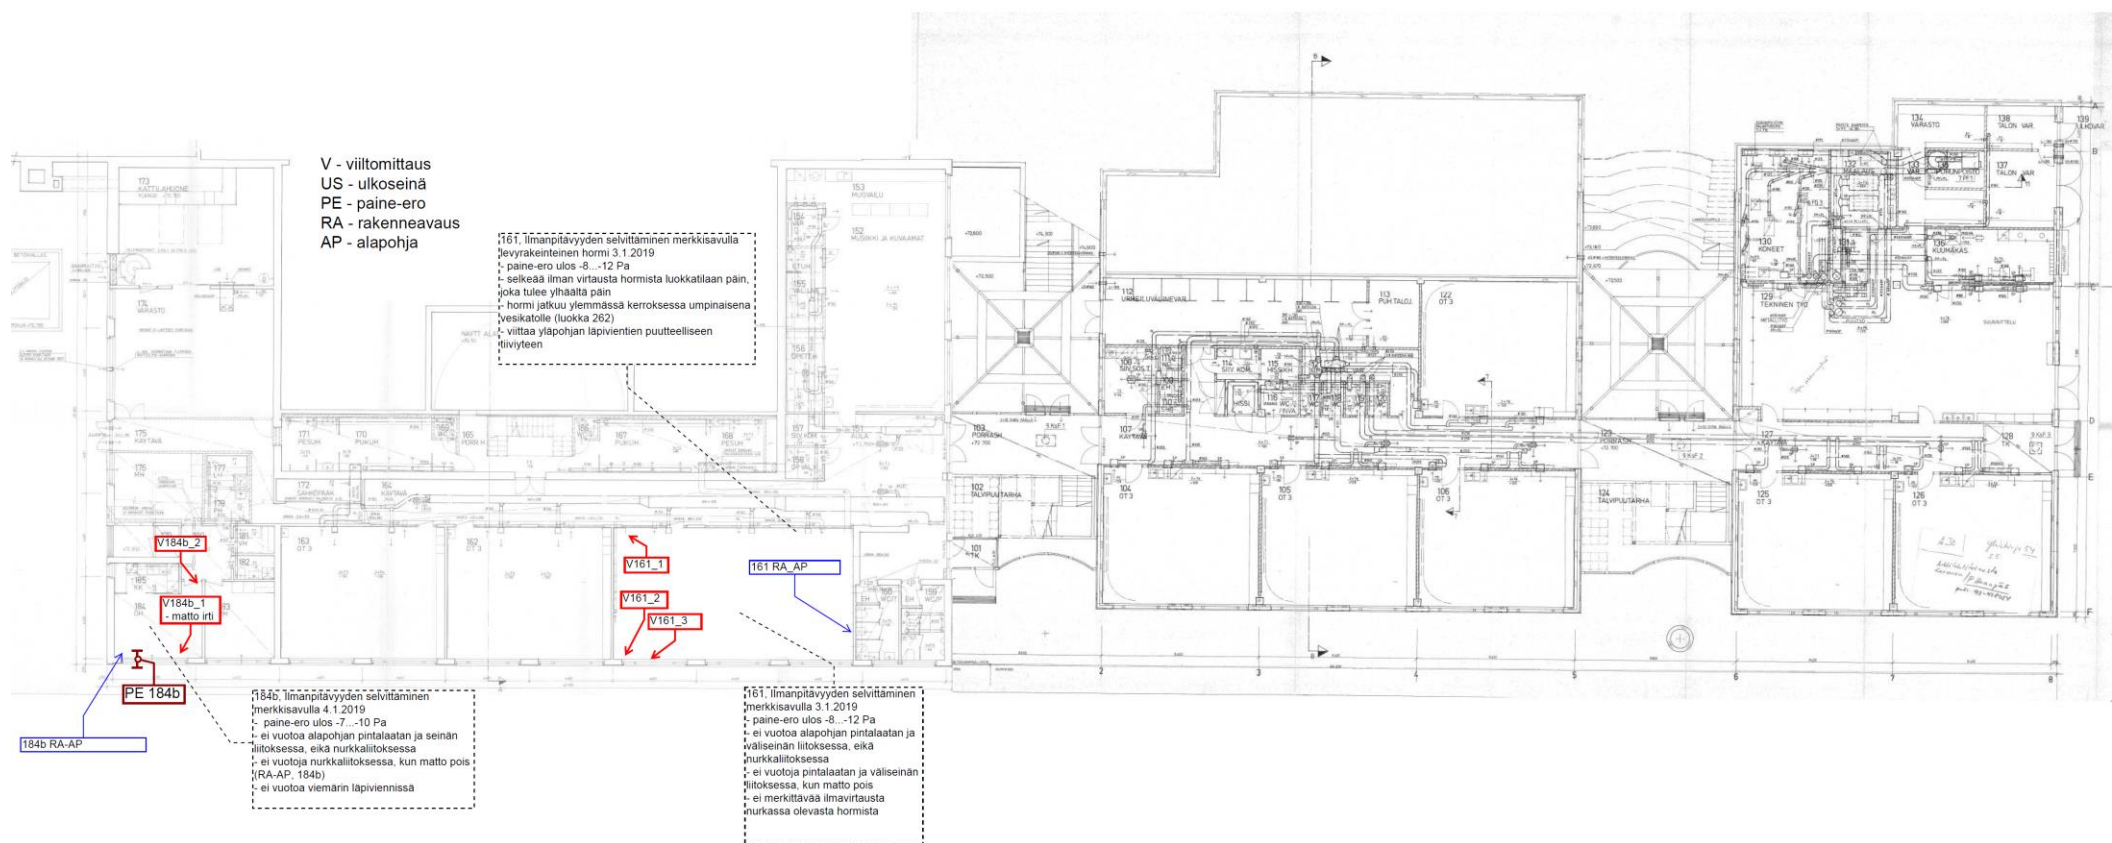
Kuva 1. Pohjapiirros 1. krs.

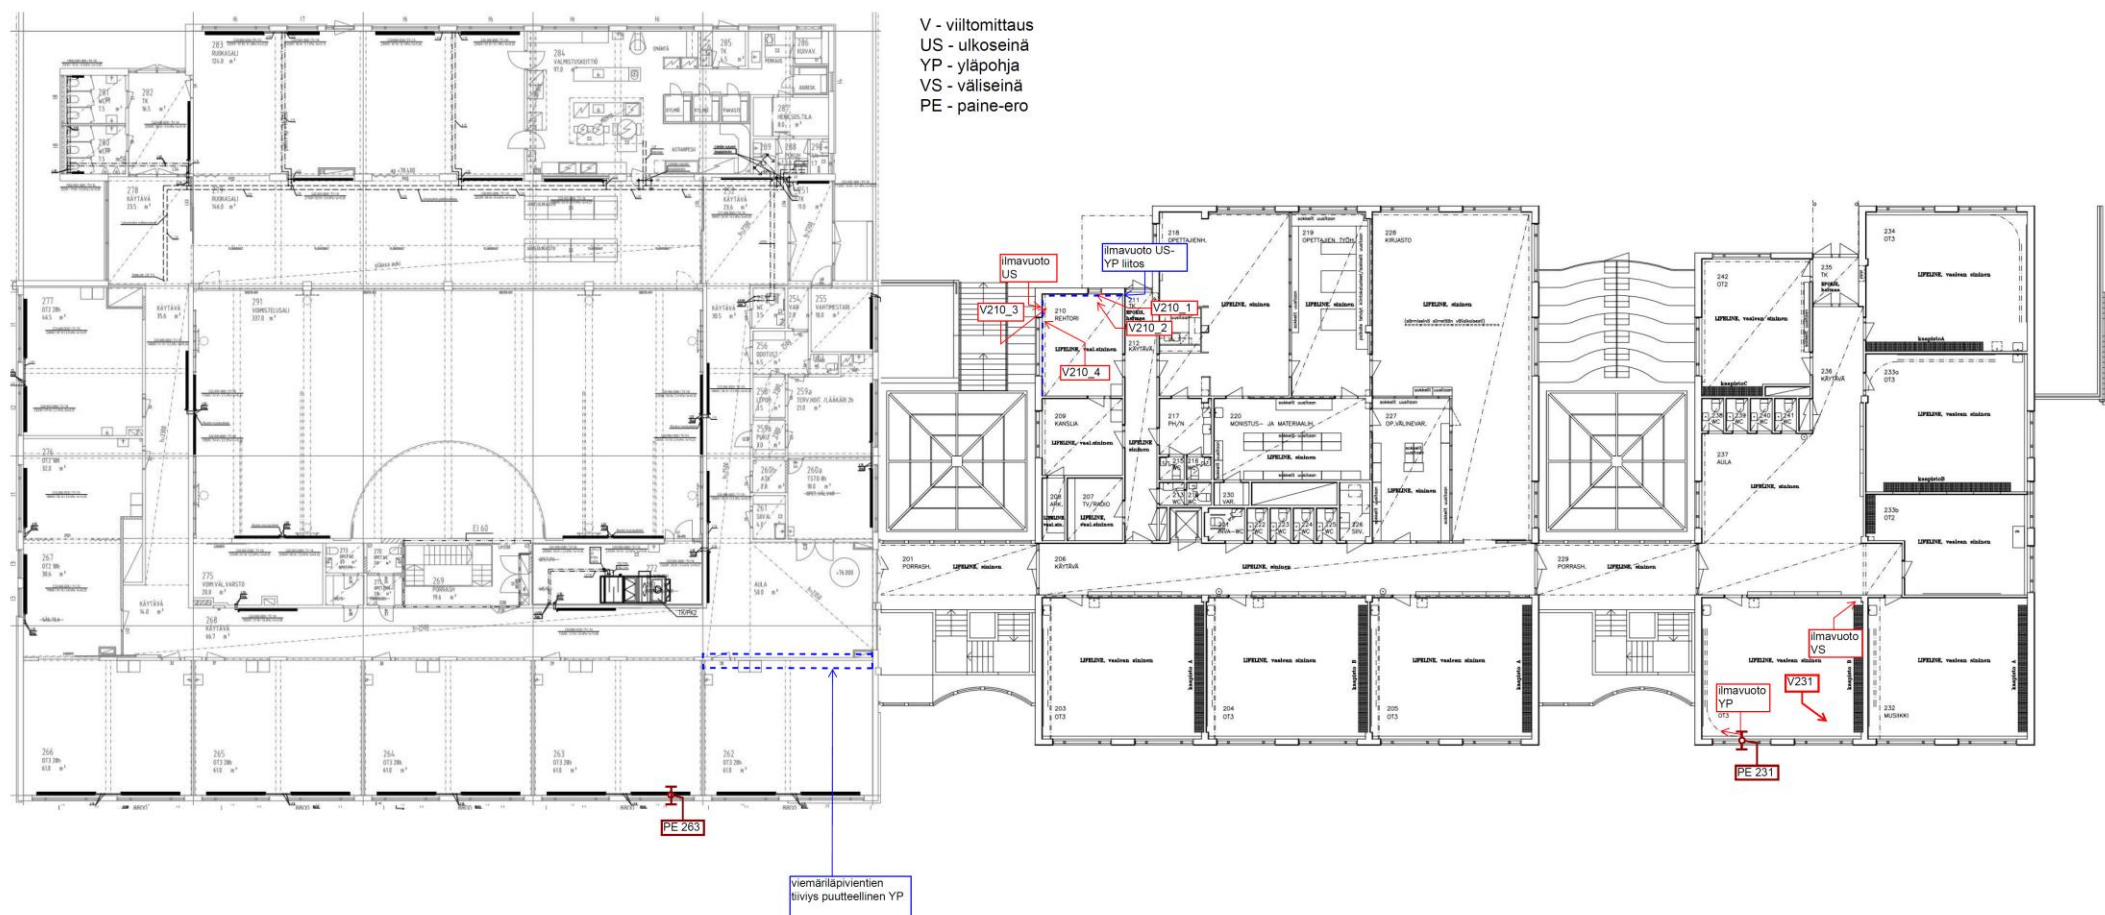
Kuva 2. Pohjapiirros 2. krs.
