Nummelan koulu, Kivikoulu -rakennuksen kosteus- ja sisäilmatutkimus

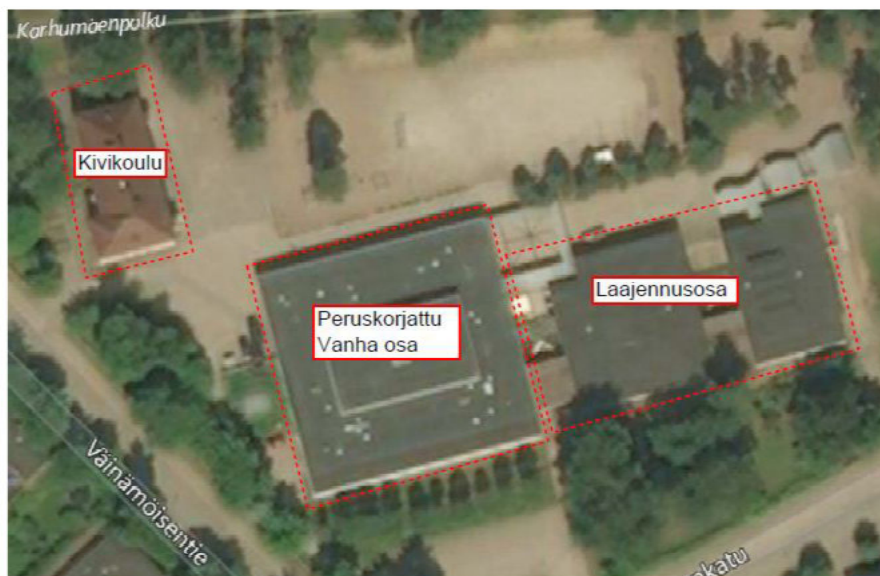
Kuva 1. Koulun rakennukset nimettynä ilmakuvassa.

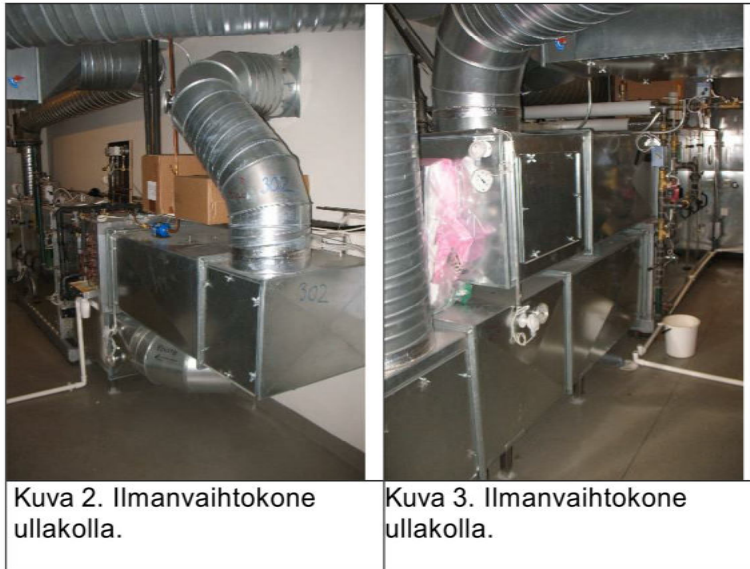
Rakennuksessa on koneellinen tulo-poistojärjestelmä, joka on korjattu vuonna 2002. Ilmanvaihtokoneet sijaitsevat ullakolle rakennetussa teknisessä tilassa (kuvat 2 ja 3).

Ilmanvaihtojärjestelmä oli pääosin hyvässä kunnossa.

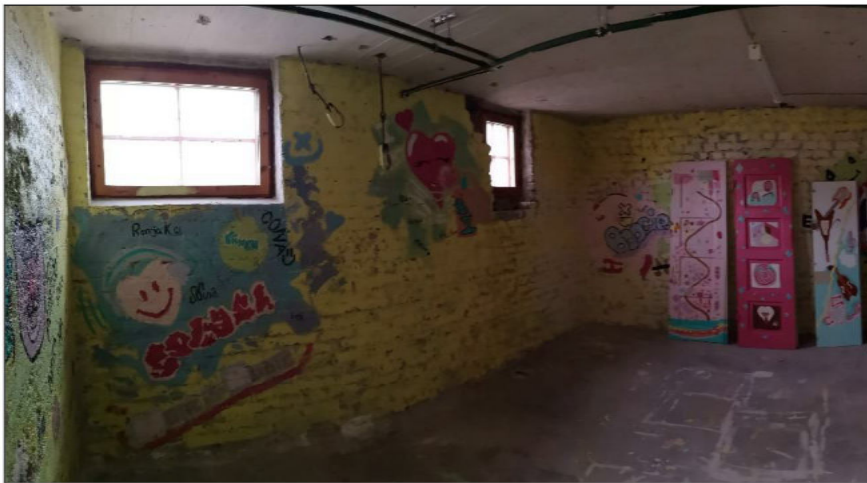
Kuva 4. Kellaritilaa.

Kellaritilat olivat tutkimushetkellä kohtalaisen siistit ylimääräisistä tavaroista eikä suoraan lattian päällä ollut säilytyksessä kosteudelle herkkiä materiaaleja ilman että ilma pääsee liikkumaan vapaasti lattian päällä. Kellaritiloissa tehtyjen aistinvaraisten havaintojen ja kosteusmittausten perusteella maanvastaisten rakenteiden kosteus on monessa kohdassa korkea. Kosteusmittausten tulokset on esitetty taulukossa 2 ja niiden sijainnit pohjapiirustuksessa liitteessä 1. Kivirakenteiden kosteus ei aiheuta haittaa, kunhan huolehditaan siitä, että ko. pinnat ovat puhtaita ja betoniin ei asenneta kosteudelle herkkiä rakennusmateriaaleja, kuten puuta. Kellaritiloissa vanhojen puuvien kynnysrakenteet ovat alapuoleltaan lahoja. Suositellaan huolehtimaan, että tiloissa ei säilytetä kosteudelle herkkiä materiaaleja ja pinnat pidetään puhtaina. Mikäli lattialla varastoidaan tavaraa, tulee niiden alle järjestää riittävä ilmarako. Rakenteissa käytetyt pinnoitteet tulee olla kosteutta kestäviä ja vesihöyryä hyvin läpäiseviä. Puurakenteiset karmirakenteet suositellaan poistamaan tai korjaamaan kosteutta kestävilla ratkaisulla.

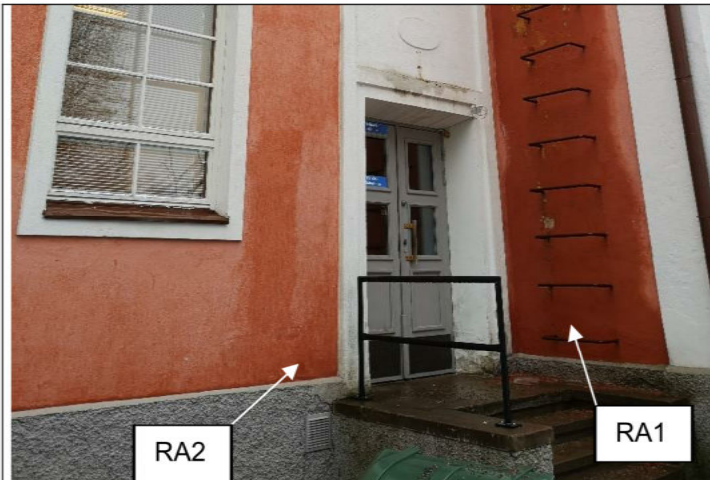
Kuva 10. Rakenneavausten RA1 ja RA2 kohta ulkopuolella. Ulkoseinän ulkopuolella on sisäänkäyntitaso.

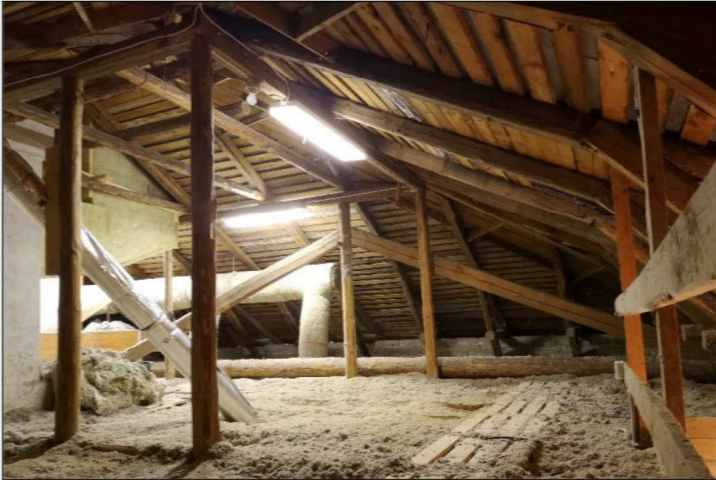
Rakennuksen vesikatolla oli aiemmin tehdyssä katselmuksessa (30.1.2019) havaittavissa lumen sulamista. Sulaminen on seurausta tuulettuvan ullakkotilan korkeasta lämpötilasta. Vesikatteenä on peltikate, jonka saumojen kautta sulanut/paineellinen vesi voi päästä kastelemaan alempia rakenteita paikallisesti (kuvat 26-27). Suositellaan lumen säännöllistä pudottamista vesikatolta vesivuotoriskien välttämiseksi sekä säännöllisiä tarkastuskäyntejä ullakolla, jotta mahdolliset vuotokohtat tulevat ilmi. Suositellaan peltikatteen tarkastamista ja tarpeenmukaista korjaamista vuotokohtien kohdalla vesikaton kautta.

Kuva 24. Ullakko.

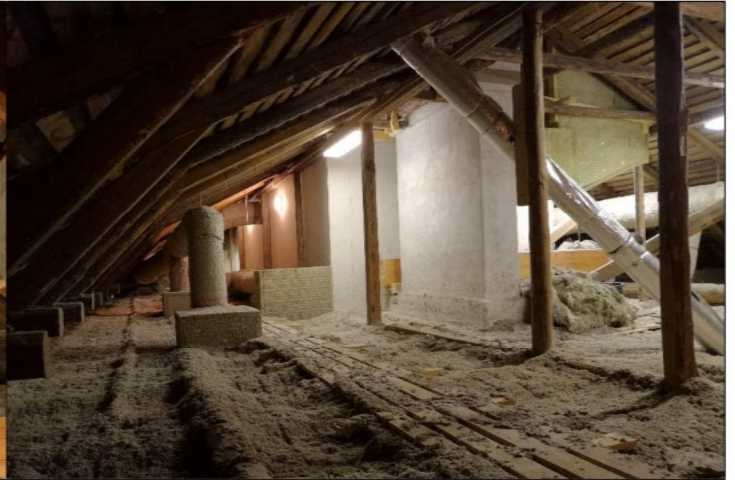
Kuva 25. Ullakko.
