# EUROFINS EXPERT SERVICES

NUMMELAN KOULUN SISÄILMAN- JA  
ILMANVAIHTOSELVITYS 5.2.2019

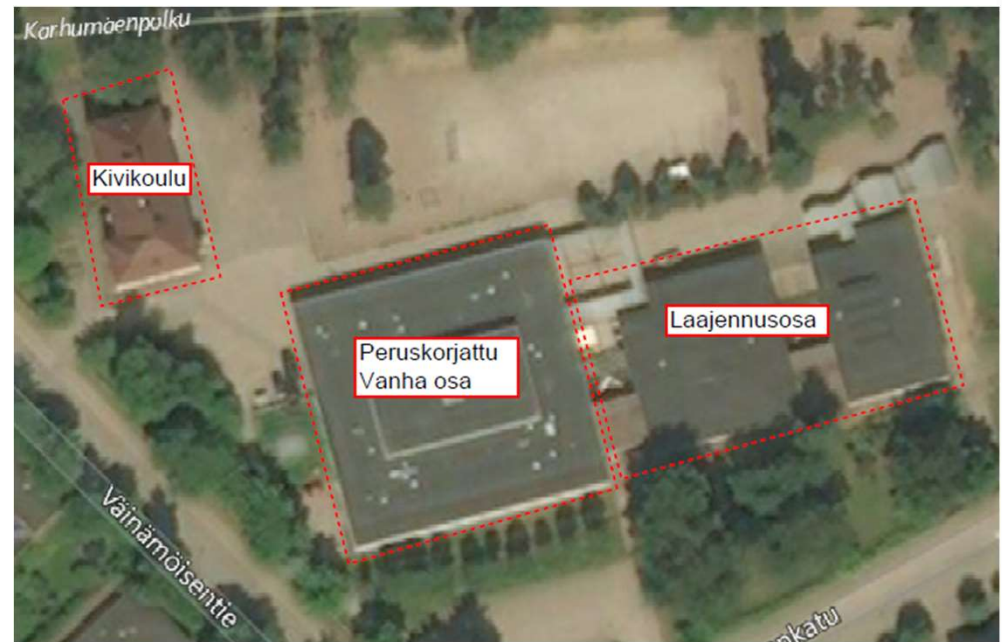
- Tutkimuksen kohteena olevat tilat olivat peruskorjatulla vanhalla osalla sekä laajennusosalla

- Rakennetutkimukset ja sisäilman VOC-näytteet kohdistettiin tiloihin, joissa oli esiintynyt hajuja (tilat 161, 184b, 210 ja 231). Ilmanvaihtojärjestelmän tutkimuksissa selvitettiin ilmanvaihdon mahdollista osuutta hajuihin ja niiden leviämiseen.

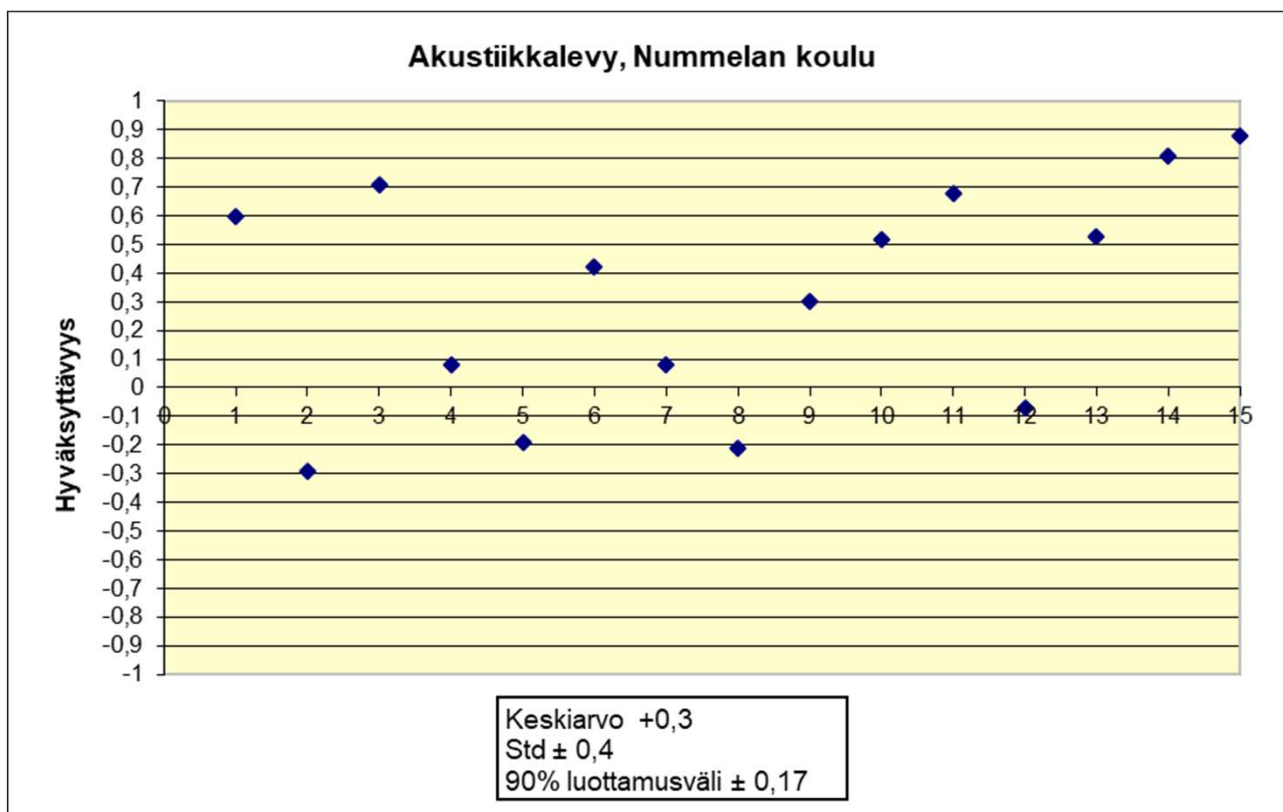
- Haju on keskimäärin hyväksytty sisäilman laadun kannalta. Haju voi kuitenkin aiheuttaa yksittäisiä valituksia.

- Rakennetutkimuksessa havaittiin paikallisia ilmavuotokohtia tai ilman virtausta rakenteista.
- Rakenteen kosteudet olivat alhaiset.
- Sisäilman ja tuloilman VOC-pitoisuudet olivat alhaiset.
- Ilmamäärät ovat pääasiaassa riittävät mutta ilmanvaihto paikoitellen epätasapainossa.
- Kanaviston ja tuloilmapäätelaitteen epätiiveyskohdista voi kulkeutua mineraalivillakuituja ja hajua.
- LTO laitteen kautta voi kulkeutua epäpuhtauksia tuloilmaan.
- Viemärinhajua havaittiin IV-konehuoneessa ja siivouskomerossa.
