# Kuntoarvio RS<sup>15</sup>

Rakennustekniikka, LVI- ja sähköjärjestelmät

## Nummela koulu

Tarkastuspäivä 3.5.2021 | Raportointipäivä 31.5.2021

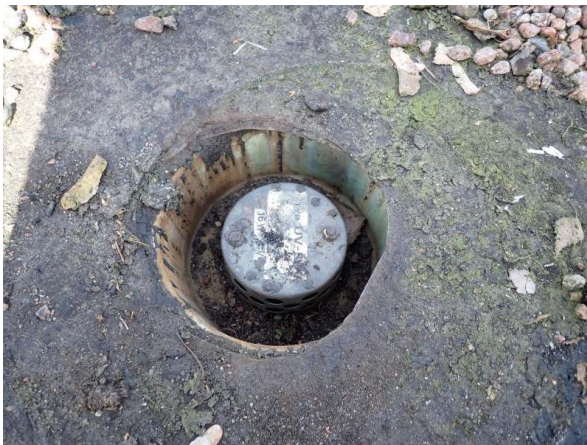
8. Kattokaivon ja katteen liitoskohta ei ole riittävän tiivis

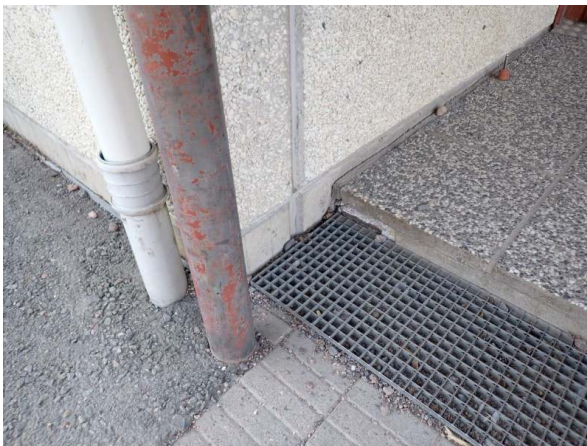
22. Katoksen metalliosat kaipaavat huoltomaalaamista

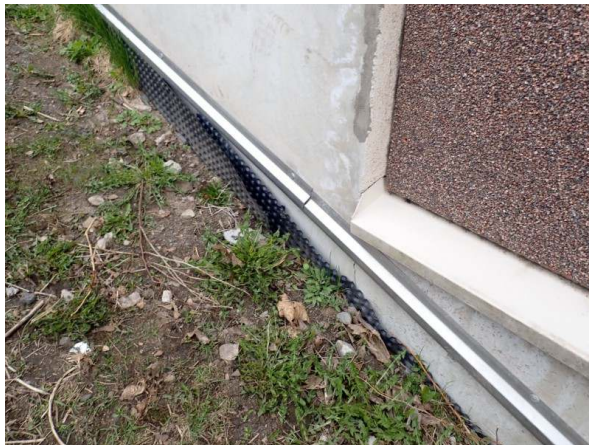
Perustusrakenteissa ei havaittu tarkastuskäynnin aikana rakenteellisesti korjausta vaativia vaurioita tai puutteita. Vanhan osan rakenne on uusittu vuoden 2014-15 korjauksessa kantavaa, paikalla valettua sisäpuolista betonikuorta lukuun ottamatta. Laajennusosilla todettiin sokkeleiden pinnoilla lähinnä halkeamia, pienimuotoisia lohkeamia ja korroosiovaurioituneita teräksiä. Havaintojen perusteella niiden kunnostaminen onnistuu paikkakorjaamalla. Perusmuurin vedeneristyksestä ei tehty havaintoja, muualla kuin rakennuksen päädyssä. Päädyn osalle on asennettu uutta vedeneristyslevyä. Levyjen yläosasta puuttuu yläreunan kiinnityslista. Suositellaan vedeneristyslevyjen kiinnittämistä yläosista.

29. Vedeneristyslevyn yläreunasta puuttuu kiinnityslista

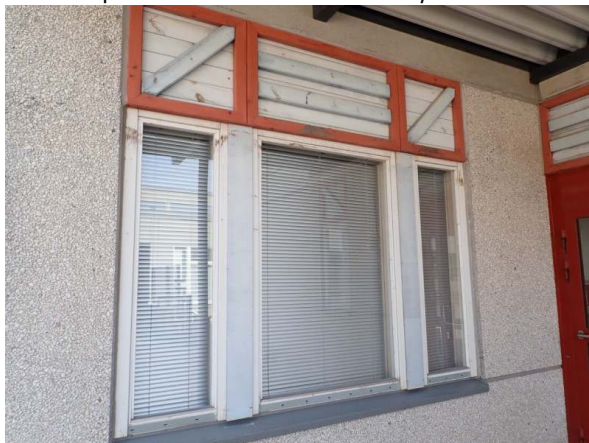
47. Ikkunoiden puitteissa ja peitelautoissa on paikoin maalipintojen kulumaa

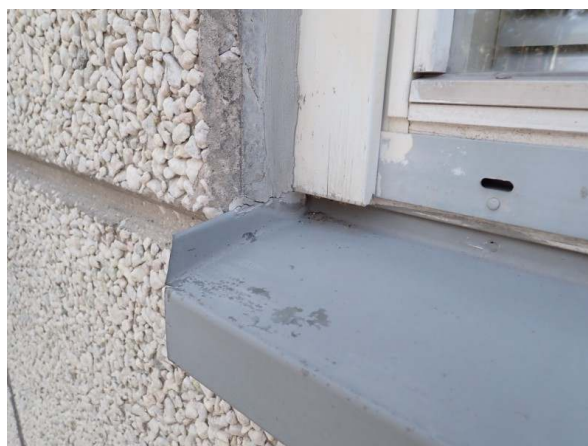
50. Reunassa on epätiiveyttä

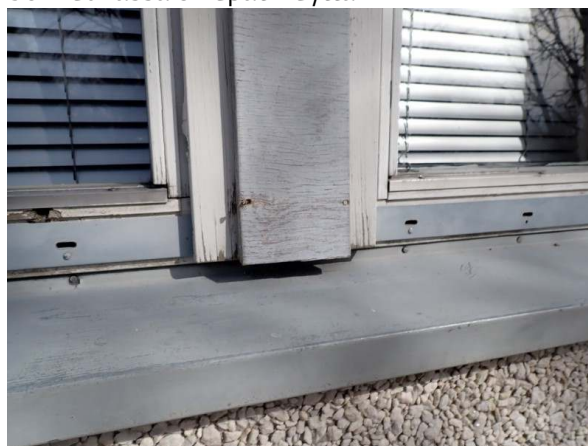
52. Peitelautoissa on maalipintojen kulumaa

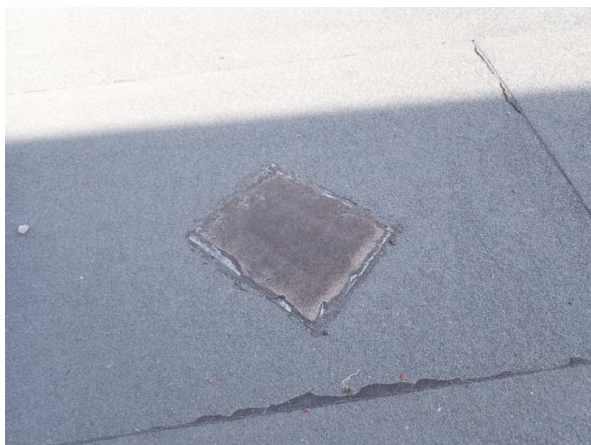
Vesikatteessa ei havaittu silmämääräisesti merkittäviä puutteita tai kulumista. Katteita on paikkakorjattu muutamasta kohdasta. Kermien välissä on paikoin pussittumista, jolloin niiden välissä on ilmaa.

65. Vesikattoa on paikkakorjattu.

- Vesikaton kuntokartoitus jakson aikana, jonka perusteella arvioidaan tarkempi huoltotarve.
- Rakennusten välissä olevien katteiden päältä singelikerroksen poistaminen ja katteen kunnon tarkastaminen. Katteiden uusimiseen varaudutaan (portaikkojen osalta).

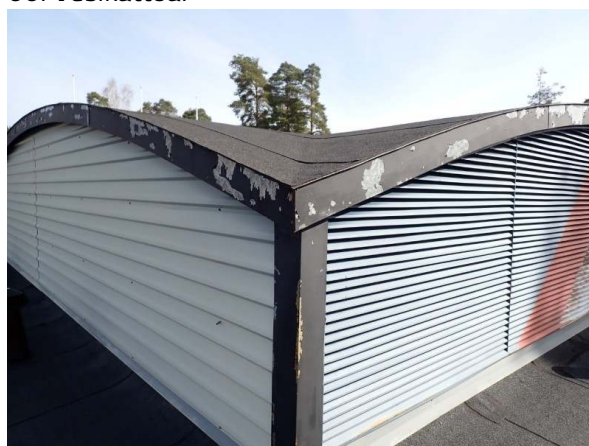
68. Katteen reunapelleissä on maalipintojen kulumaa

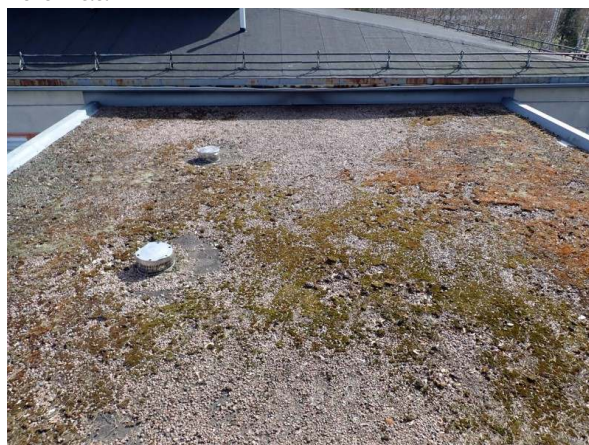
70. Rakennuksien välissä olevien portaikkojen katoilla on singelkerros, joka tulisi poistaa

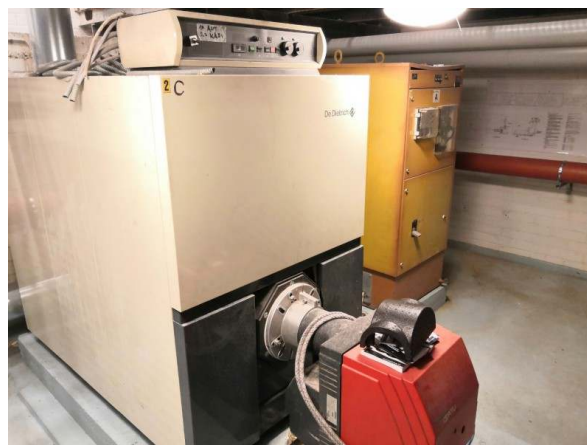
86. Käytöstä poistettu öljylämmityskattila.

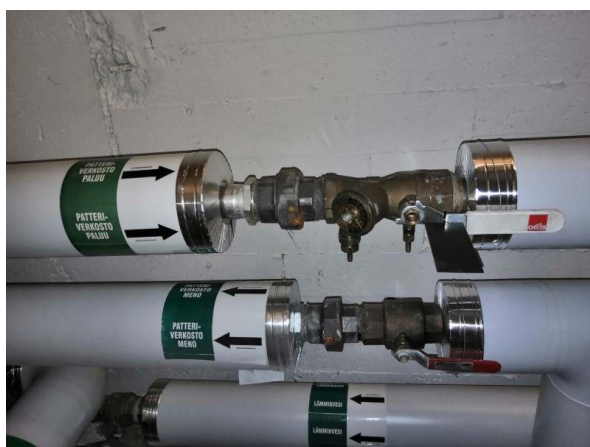
87. Linjasäätö- ja sulkuventtiilipari.

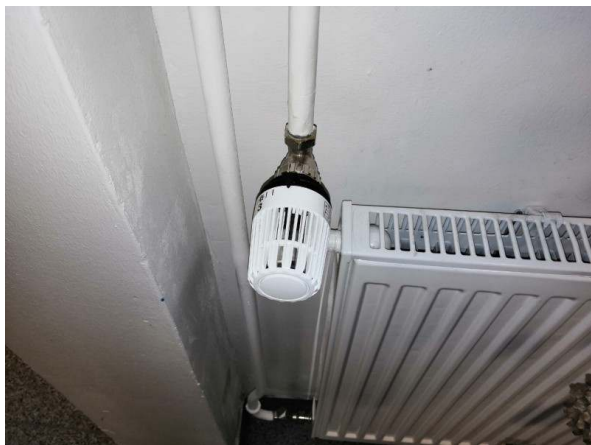
88. Termostaattinen patteriventtiili (vanha puoli).

- Patteriventtiileitä uusitaan tai kunnostetaan toistaiseksi tarpeen mukaan (huoltotoimenpide, ei sisälly PTS taulukkoon).

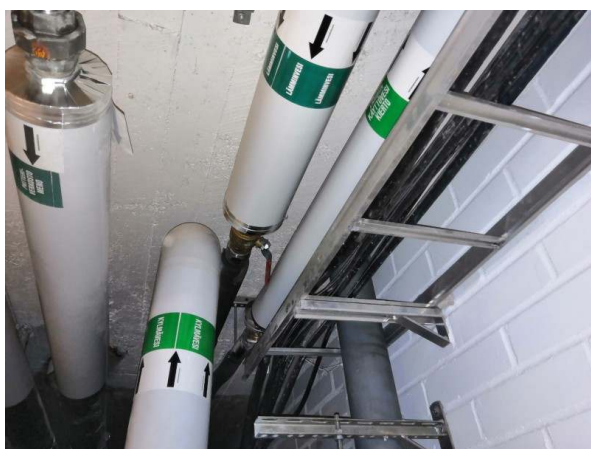
91. Vesijohtoja (lämmönjakokeskuksesta lähteviä).

- Laajennusosalla uusitaan alkuperäisiä kupariputkia mieluummin ennakoiden vesikalusteiden uusinnan yhteydessä.

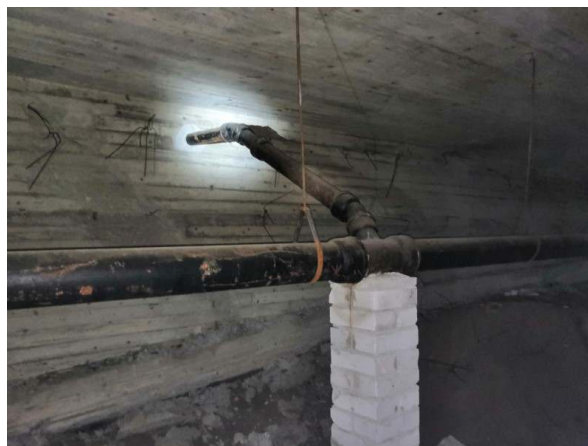
94. Valurautaviemäriä vanhan osan alapohjassa (ilmeisesti sadevesiviemäreitä).

- Viemärit kuvataan (myös ennakoiva huoltotoimenpide). Tarkemmin Raksystems.fi, Putkistojen kuntotutkimukset.

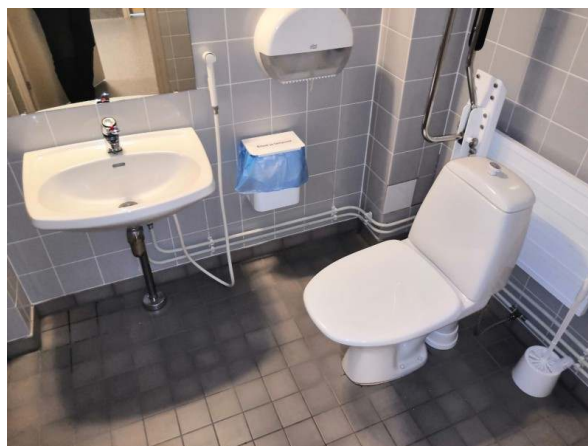
96. Vesi- ja viemärikalusteita laajennusosassa (osin vanhoja kalusteita).

- Vesi- ja viemärikalusteita uusitaan toistaiseksi tarpeen mukaan yksitellen tai esimerkiksi WC- ja sosiaalitilojen remonttien yhteydessä (huoltotoimenpiteitä, ei esitetä PTS taulukossa).

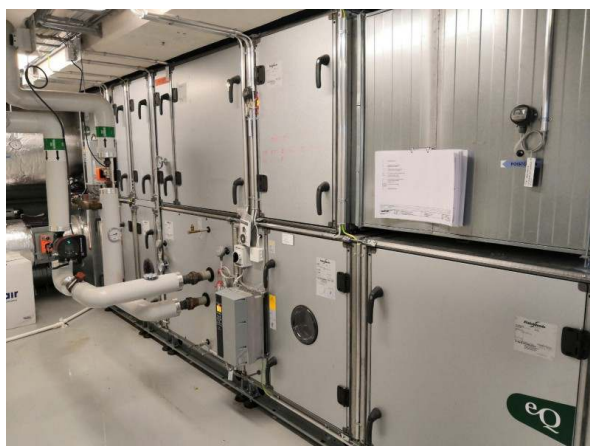
97. Ilmanvaihtokone TK1 on vuodelta 2014.

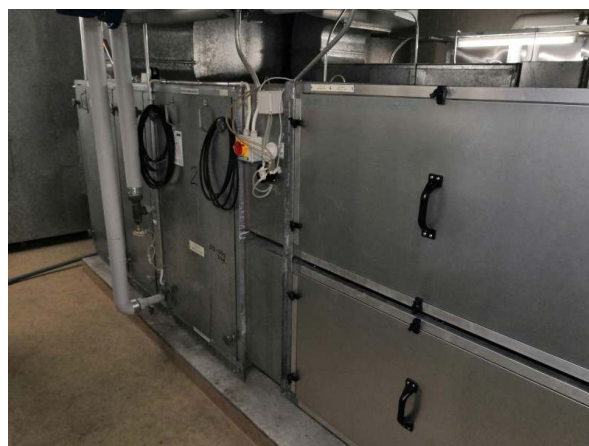
98. Ilmanvaihtokone 204 on vanhempi.

- Ilmanvaihtokoneiden 204 ja 205 osien uusimista.

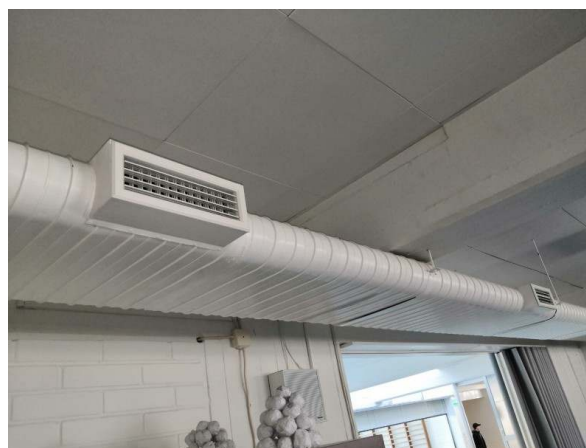
104. Ilmanvaihtokanavaa (keittiön/ruokalan yhteydessä).

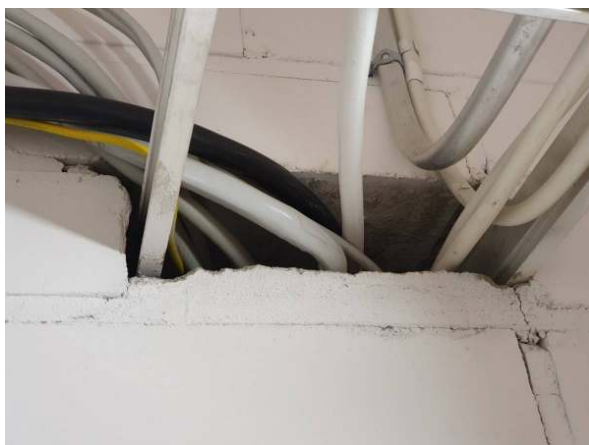
122. Avonainen läpivienti keskiosassa.

- Läpivientien tarkastus ja tiivistys.
