OTALAMMEN

UIMARANNAN

UIMAVESIPROFIILI

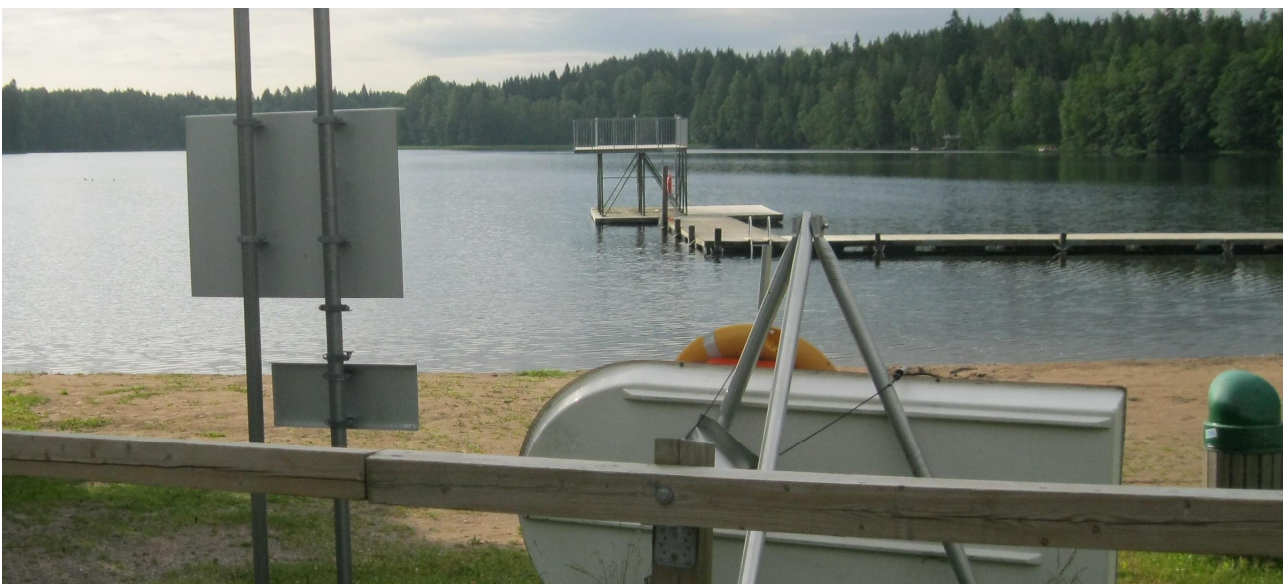
2.7 Valokuvat

3.1 Vesityyppi	Järvi
3.2 Rantatyyppi	Hiekkaranta
3.3 Rantavyöhykkeen ja lähiympäristön kuvaus	Suojainen lahdelta, hiekkaranta, jota reunustaa lehtimetsä, uimaranta on molemmin puolin ruovikoitunut. Uimarannalle on kulku päällystettyä maantietä ja ylempänä näköetäisyydellä sijaitsee junarata. Otalampi on pinta-alaltaan melko pieni. Lammen rannoilla on asuin- ja lomarakennusta.
