Tuohivehmaan asemakaavamuutos N163a

# Tuohivehmaan asemakaava ja asemakaavan muutos, Asemantien eritasoliittymä, N163a

# Nummela Kopunsuon kaakkoispuoli

Koekaivaus, taisteluhauta, puolustusvarustukset, arkeologia

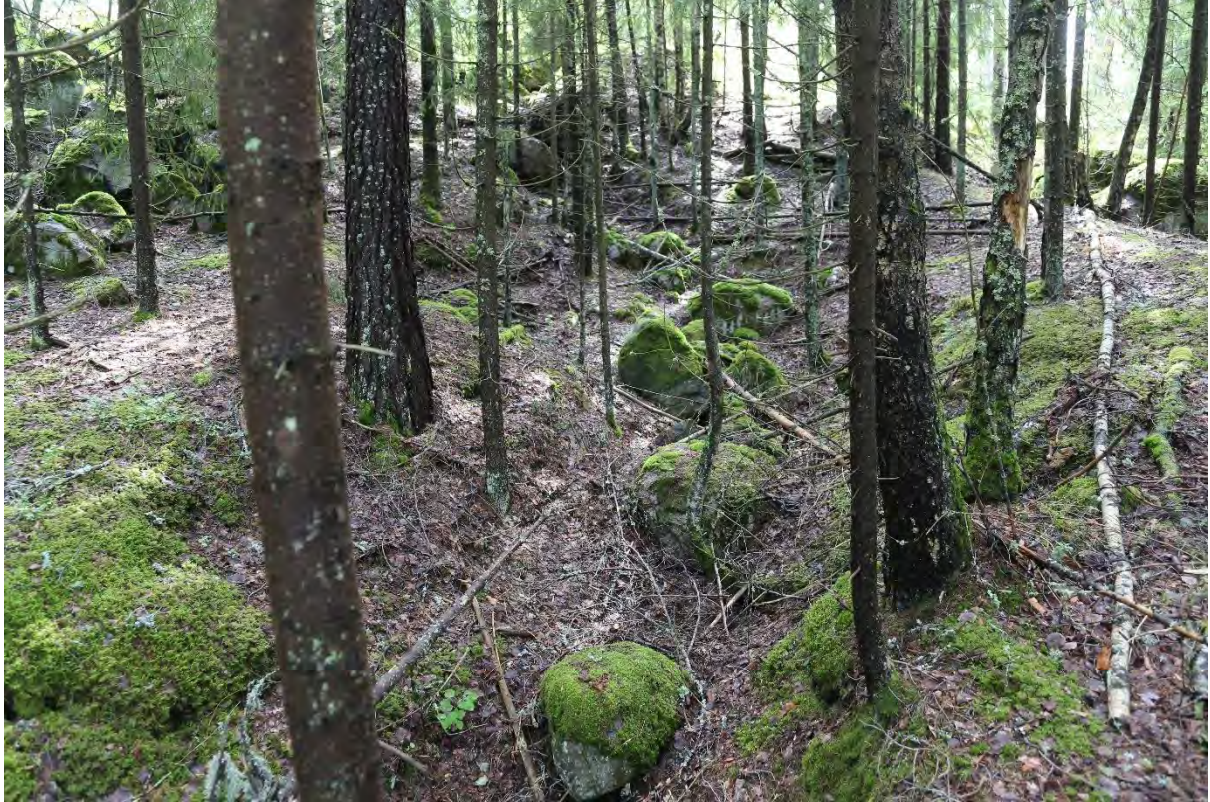
**Kannen kuva:** Maatunutta taisteluhautaa kohteen eteläpäädyssä. Eri puolille hautaa oli ylärinteestä valahtanut useita suuria kiviä. Näkymä etelään.

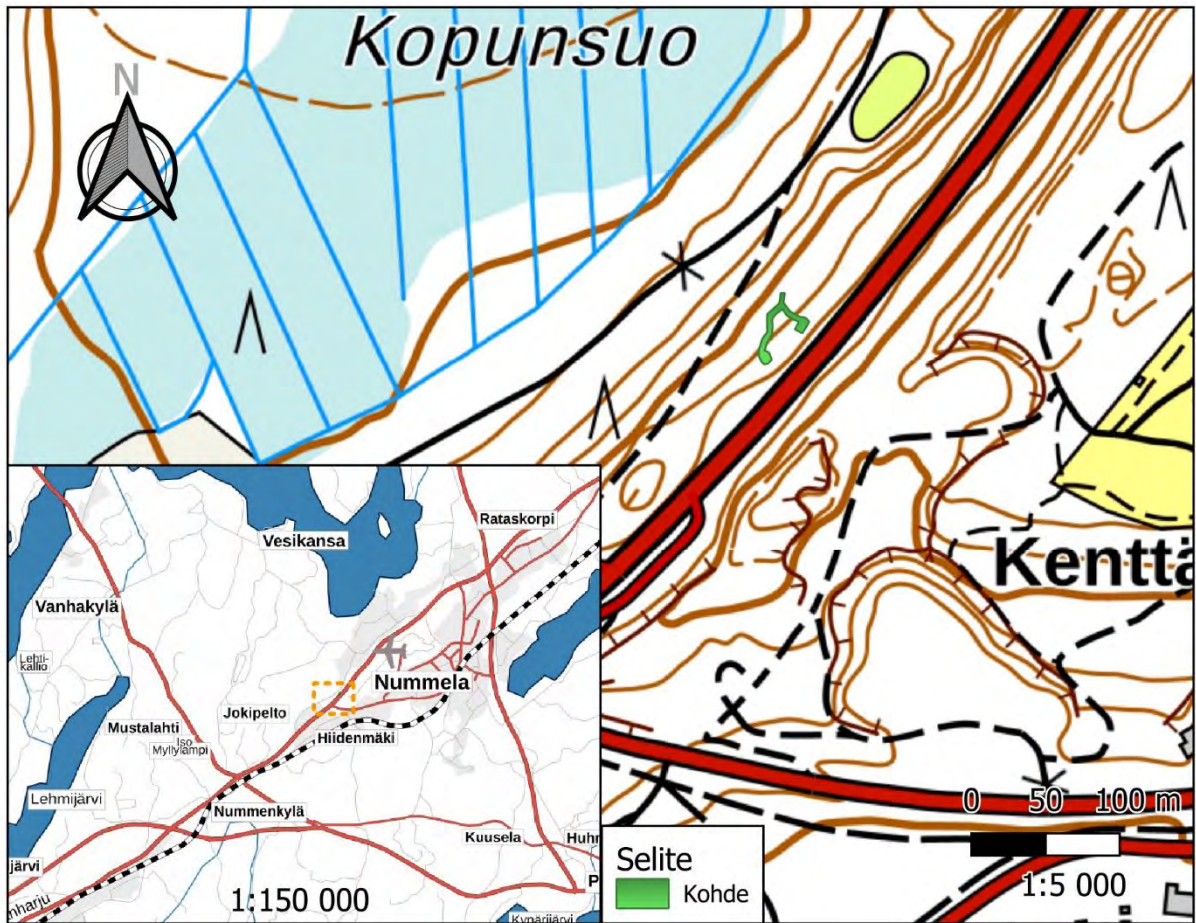
Kuva 1. Peruskarttaote, jossa tutkittu muinaisjäännös on piirretty vihreällä. Karttaotteen kohta on alakulman suurimittakaavaisessa kartassa oranssilla katkoviivalla.

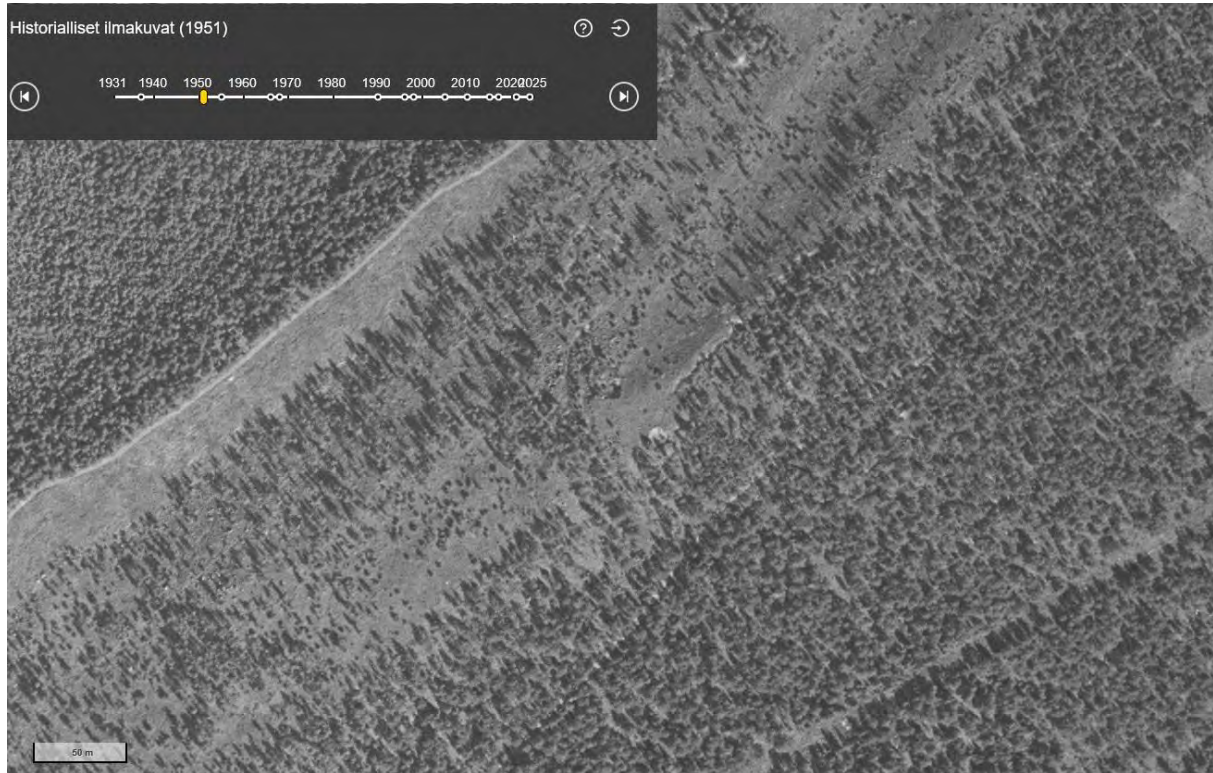
*Kuva 2. Vuoden 1951 ilmakuvassa Kopunsuon kaakkoispuolen nyt tutkittu, nykyisin jäljellä oleva hautalinja-  
osuus erottuu heikosti kuvan keskivaiheilla ja vähän keskikohdan yläpuolella. Hautalinja on jatkunut mutkitel-  
len koilliseen, ja Kopunsuon kaakkoispuolen ohella erottuu kuvassa siellä täällä muitakin alueella tuolloin ol-  
leita, nykyisin tuhoutuneita linnoitteita. Ympäristö on tuolloin ollut nuorta, melko harvaa metsää, ja ainoa tie on  
alarinteessä kulkeva hiekkatie, joka on edelleen olemassa. Ilmakuva Paikkatietoikkunasta.*

maasto on ollut pääosin metsää. Ilmakuvien perusteella on Kehätie eli valtatie 25 rakennettu harjun laelle vuosien 1966–1968 aikana. Tuolloin on harjun yläosassa tehty suuria maansiirtotöitä, joiden yhteydessä on rinteeseen valahtanut paljon ainesta. Nyt hautalinjalla havaitut suuret kivet ovat epäilemättä vähintäänkin osittain seurausta näistä massiivisista 1960-luvun maansiirtotöistä.

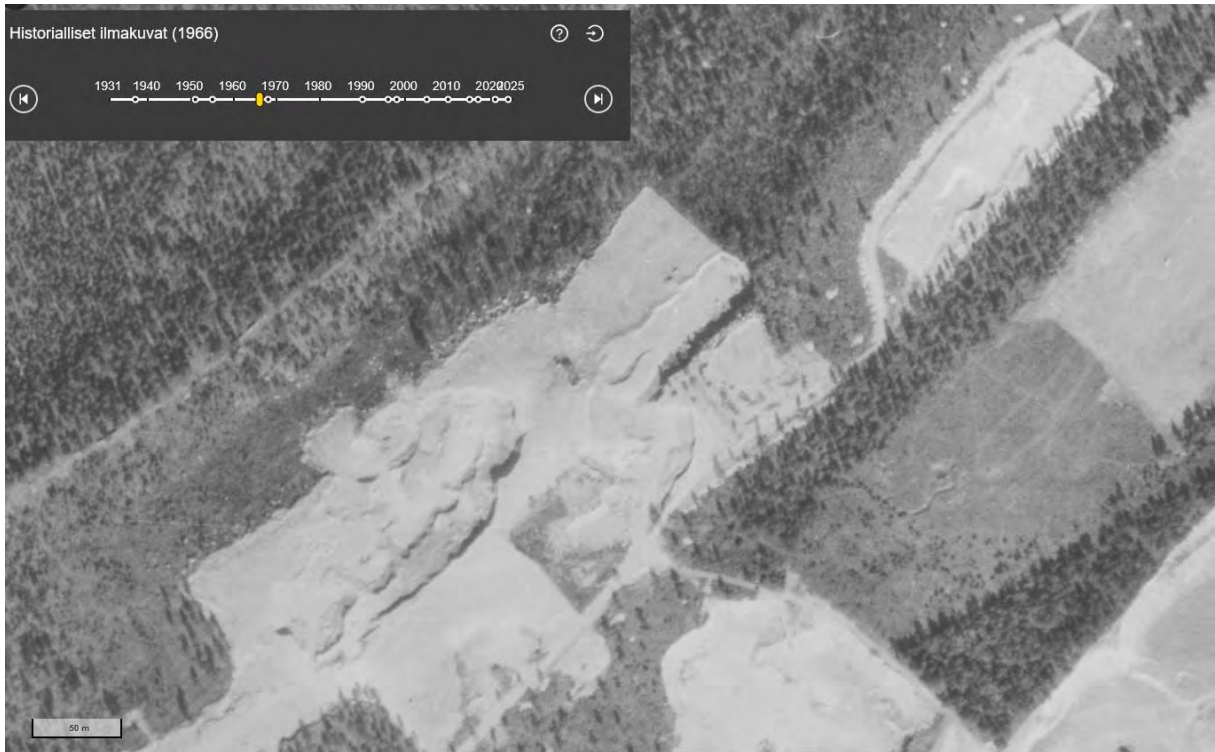
Kuva 3. Vuoden 1966 kuvassa on ympäristöä harjun yläosassa muokattu rankasti. Kuvan keskiosaa hallitsevan vaalean tasoitetun hiekka-alueen yläpuolella näkyy, kuinka materiaalia on valunut huomattavan paljon alarinteeseen. Ilmakuva Paikkatietoikkunasta.

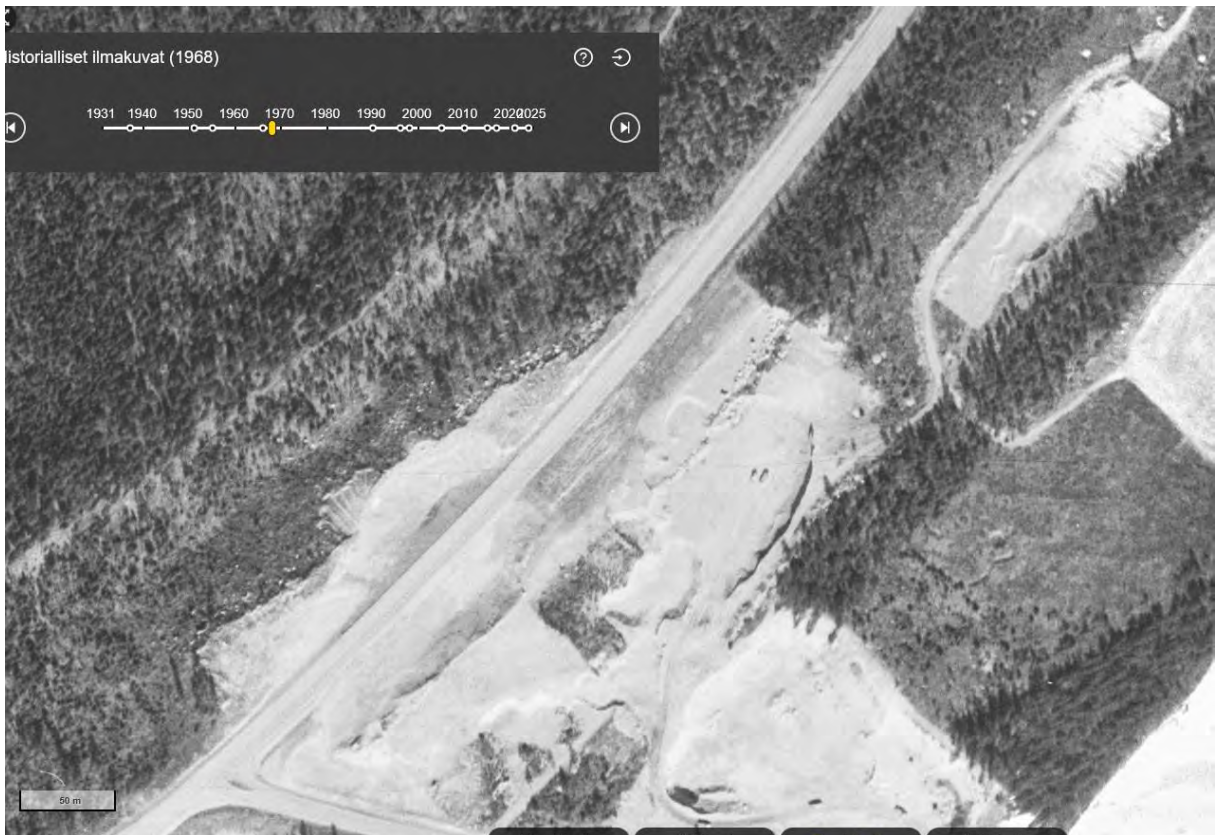
Kuva 4. Sama kohta kaksi vuotta myöhemmin. Tie 25 sekä alakulmassa siitä haarautuva Asemantie ovat valmis-tuneet. Valumat alarinteeseen ovat tässä tarkassa kuvassa edellistä kuvaa selkeämpiä. Ilmakuva Paikkatietoik-kunasta.

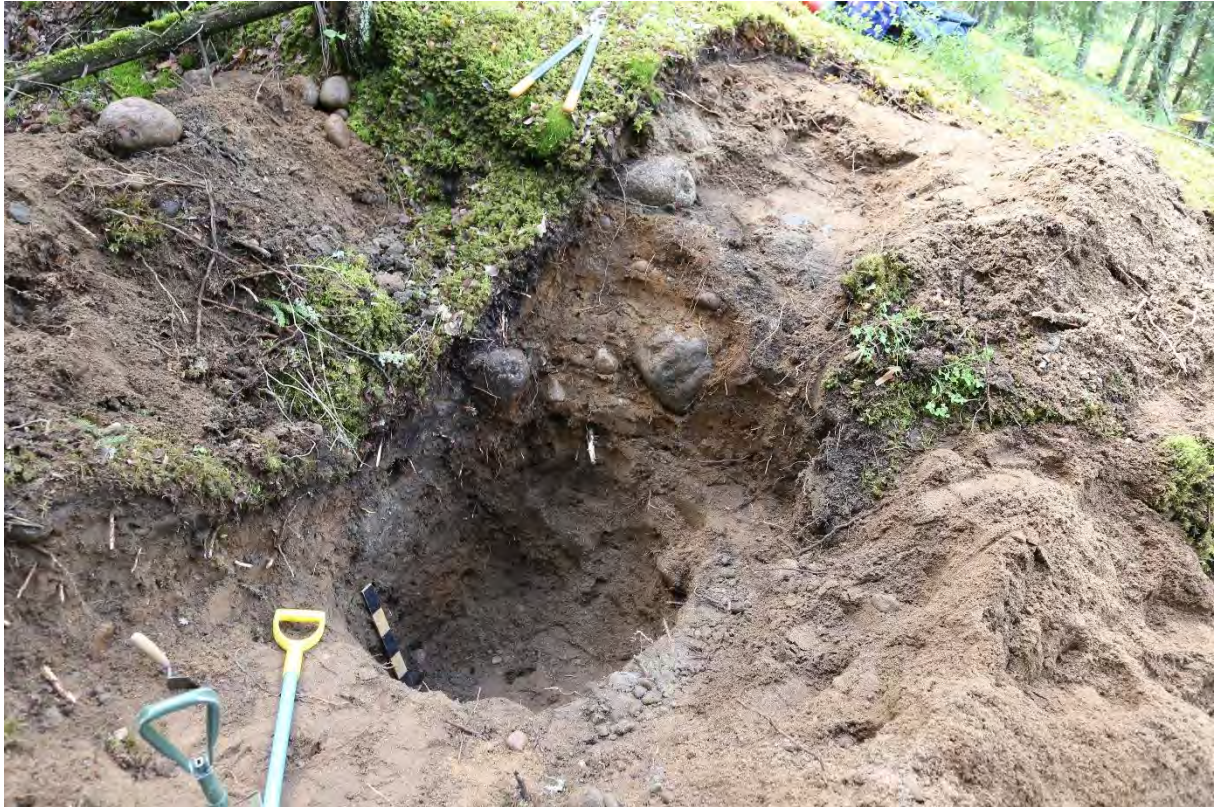
*Kuva 5. Koeoja 1 kaivamisen loputtua. Keskellä olevan mittakaavatikun yläpuolella haudan eteläprofiilissa erotuu- valitettavan huonosti- haudan pohjalta löytynyt savilinssi. Taustalla rintasuojaa, josta löytynyt kaksoismaannos on kuvaa otettaessa jo kaivettu pois. Näkymä lounaaseen.*

**Koeoja 1** kaivettiin keskelle pidempää hautahaaraa, noin 2 m hautaan romahtaneen erittäin isokokoisen kiven eteläpuolelle. Oja kaivettiin metrin levyisenä ja noin 4 m pitkänä, sen suunta oli idästä länteen. Itäpäässä, selkäsuojan yläosassa oli pintaturpeen alapuolella havaittavissa useita noin jalkapallon kokoisia (noin 20–35 cm) kiviä, joita oli kohdalla hyvin lähekkäin, ja osin päällekkäinkin parissa kerroksessa. Voi olla, että kivet on kasattu paikalle tietoisesti, esimerkiksi selkäsuojan puurakenteen yläpuolelle, rintettä tukemaan, tai sitten kyseessä on vain luonnollinen keskittymä. Muuten maaperä oli rusehtavaa, karkeaa hiekkamoreenia, jossa oli pyöreitä vaihtelevan kokoisia luonnonkiviä siellä täällä.

Rintasuojassa oli tässä ojassa havaittavissa kaksi turvekerrosta, nykyinen pintaturve, sekä 10–15 cm sen alla olleen hiekkakerroksen alta tullut alkuperäinen maanpinta. Haudasta kaivettua maata siis läjitettiin rintasuojan korottamistarkoituksessa maan pinnalle, jolloin tuolloinen pintaturve jäi maan alle. Muuten maassa ei näkynyt ensimmäiseen pariinkymmeneen senttiin mitään merkillepantavaa. Haudan pohjalle valahtaneen vaaleahkon hiekkakerroksen alta kuitenkin tuli yllättäen esille harmaa savimaalinssi noin 25 cm nykymaanpinnan alapuolelta. Ilmiö oli erikoinen, sillä missään ympäristössä ei vastaavaa savea ollut näkyvissä, vaan se oli selkeästi tuotu paikalle. Vaalean harmaa, kova, tasalaatuinen savilinssi oli noin 50 cm levyinen, jatkuen läpi koko koeojan, ja paksuudeltaan linssi oli vaihteleva, niin että reunoilla se oli noin 5 cm ja keskeltä noin 30 cm paksuinen, myös sisäosaltaan kuiva ja jämäkkä, erikoinen savi-ilmiö. Saven alla maa jatkui samanlaisena ruskeana hiekkamoreenina vielä 50 cm verran, kunnes vastaan tuli vaalea, rautasaostumien kirjoma, ihmisen koskematon pohjahiekka. Pohjalla hiekkamoreenin ja vaalean pohjahiekan raja korreloi oletettavasti haudan alkuperäisen muodon kanssa, moreenin ollessa ro-

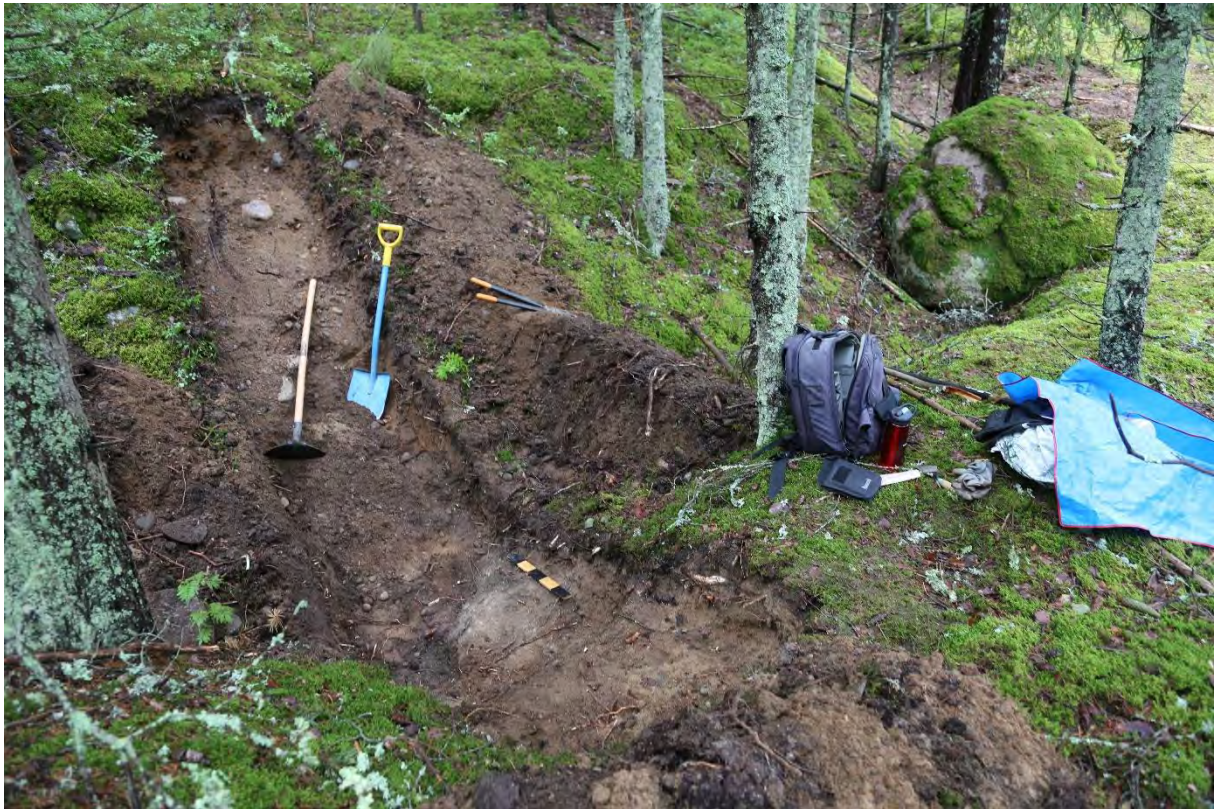
*Kuva 6. Koeoja 3 kaivettiin romahduskiven pohjoispuolelle, hieman haarautumasta etelään. Näkymä etelään.*

**Koeoja 3** kaivettiin kaakkois-luode-suuntaisena, noin 4,5 m pituiseksi ja 1 m levyiseksi suuren, hautaan romahtaneen lohkareen pohjoispuolelle, haudan haarakohdasta noin 1,5 m etelään. Selkäsuojana toimiva moreenirinne oli erittäin korkea ja huomattavan jyrkkä, moreenin päällä ollut pintakasvillisuus oli paksua ja pehmeää, joten kaivaminen oli hankalaa. Edellisistä ojista poiketen ei selkäpuolen kivikeskitymää ei tässä ojassa ollut havaittavissa. Rintasuojan päällä ei tässä ojassa havaittu kaksoismaannosta.

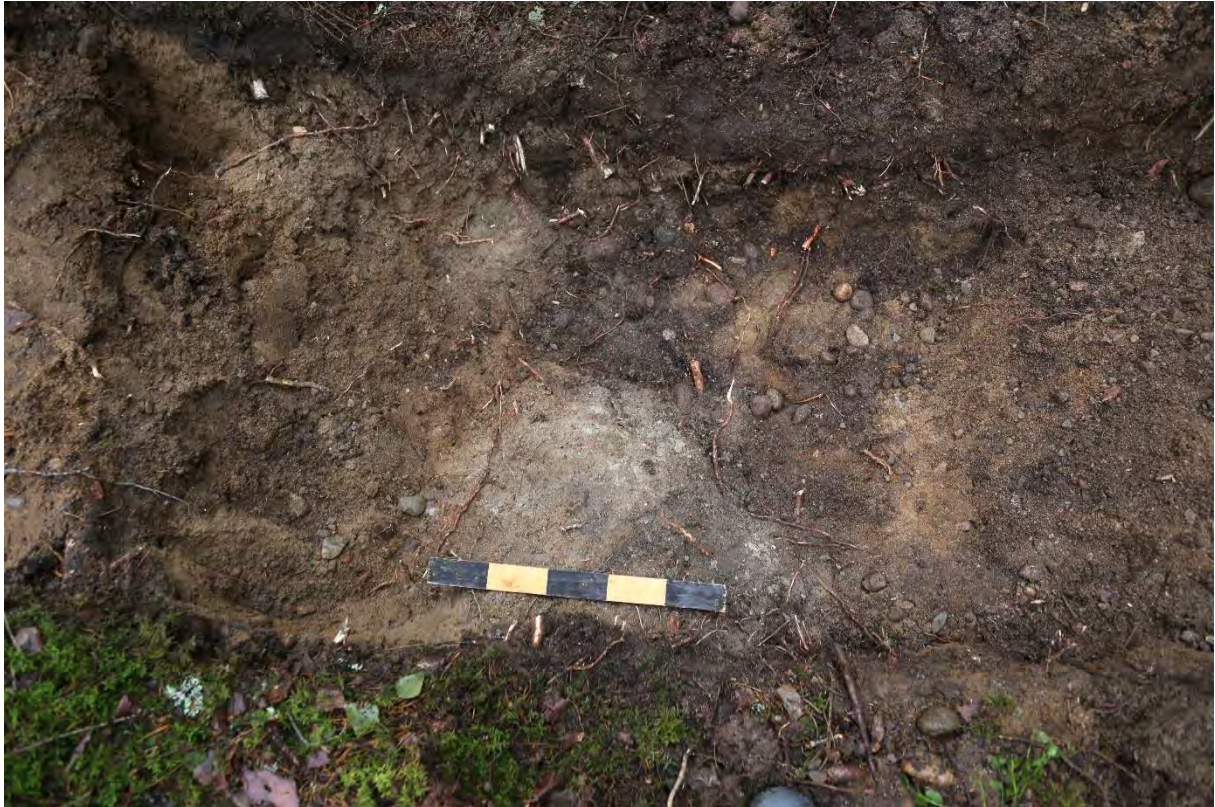
Kuva 7. Savilinssissä oli koeajan 3 pohjalla jokin häiriö, mahdollinen vanha koeuoppa, jonka kaivaminen oli sekoittanut savi-ilmiön pohjoispuolikasta. Ehjää, 60 cm levyistä savi-ilmiötä näkyy mittakaavatikun alla sekä kuvan keskikohdan yläpuolella, keskellä erottuu tummana, kivensekaisena sekoittunut häiriökohta.

Savilinssi sen sijaan löytyi täältäkin, mutta tällä kohdalla saven pinta tuli esille jo noin 10 cm syvyydessä nykymaanpinnasta. Savi-ilmiö oli ojassa 3 hieman edellisiä kohtia leveämpi, noin 60 cm, ja keskellä ojaa savikerros oli myös paksumpi, jopa 50 cm. Savessa oli häiriö, kohdalla oli jossakin vaiheessa kaivettu niin, että muualla selkeä savi oli pieneltä alalta sekoittunut multa, kiviin ja eri värisiin hiekkoihin. Mahdollisesti häiriö oli esimerkiksi vanha koeuoppa, tai jokin muu, tuntematon pienialainen kaivanto. Saven alta tuli tässäkin ojassa esille vaalea pohjahiekka.

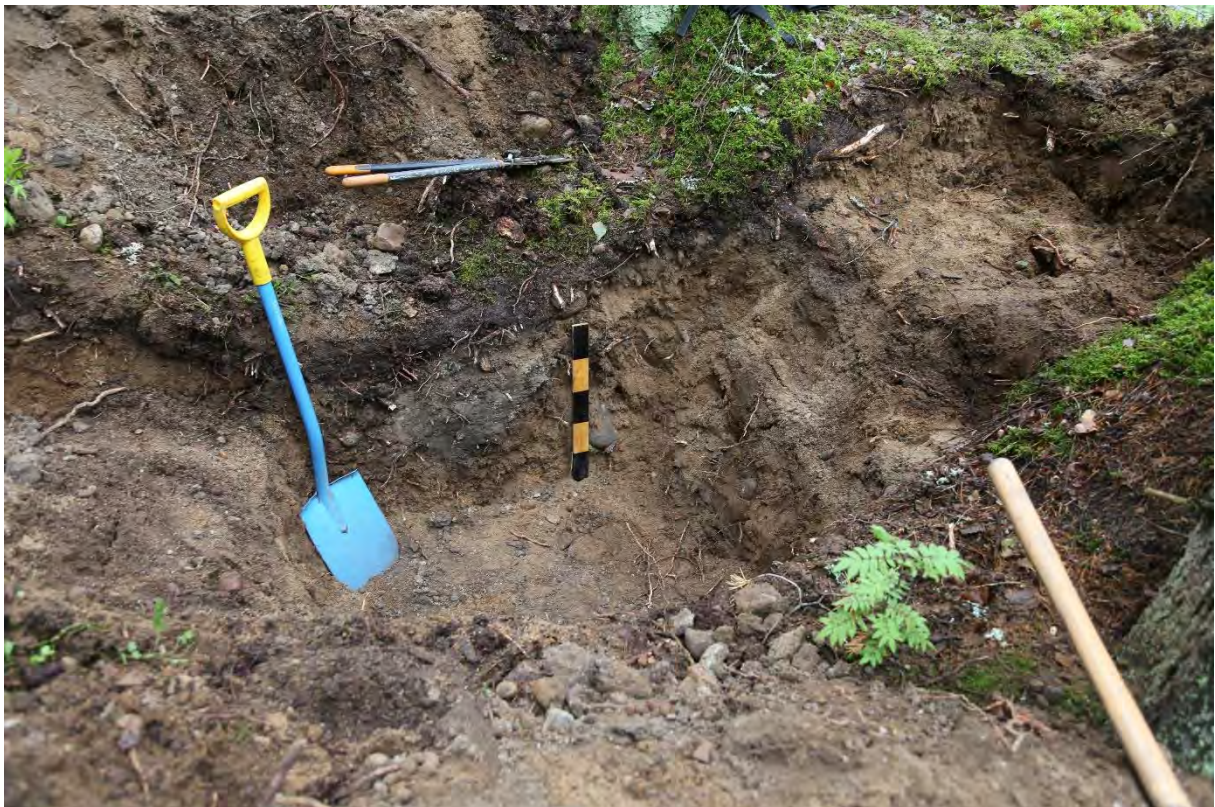
Kuva 8. Savilinssi erottuu kaivannon eteläprofiilissa ympäristön hiekkamaasta tumman harmaana ilmiönä mittakaavatikun ja lapion välissä. Näkymä etelään.

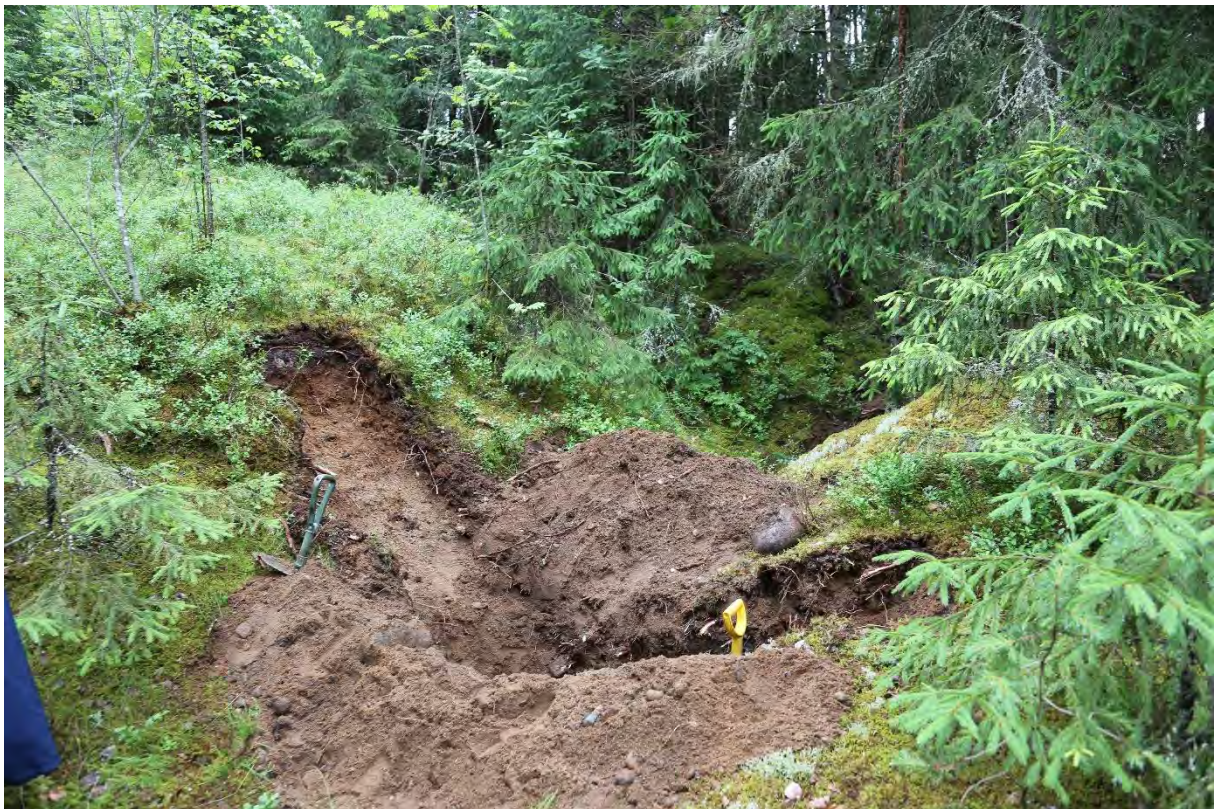
Kuva 9. Koeoja 4 kaivettiin näkyvissä olevan hautalinjan päädyn lähelle. Kuvaajan kohdalla linja katosi näkyvistä. Taustalla näkyy hautalinjan haara. Näkymä eteläkaakkoon.

**Koeoja 4** kaivettiin itä-länsisuuntaisena heti hautahaarauman pohjoispuolelle. Hautalinja madaltui näkymättömiin muutaman metrin päässä koeojasta, mutta koeojan kohdalla linjaus oli vielä selkeä. Pituutta ojalla 4 oli jälleen noin 4 m, ja leveyttä metrin verran. Heti pintamaan alta paljastui punertava hiekkakerros etenkin haudan pohjalta ja rintasuojan puolelta, selkäsuojan puolella pintamaan alainen hiekka oli hieman harmaampaa ja vaaleampaa. Haudan pohjalta löytyi jälleen savilinssi, joka oli jälleen samankaltainen kuin muissakin ojissa. Saven ylätaso tuli esille noin 20 cm paksun punertavan hiekkakerroksen alta. Savilinssillä oli paksuutta suurimmillaan noin 50 cm, samoin leveyttä linssin yläosassa. Muita mainittavia havaintoja koeojista ei saatu.

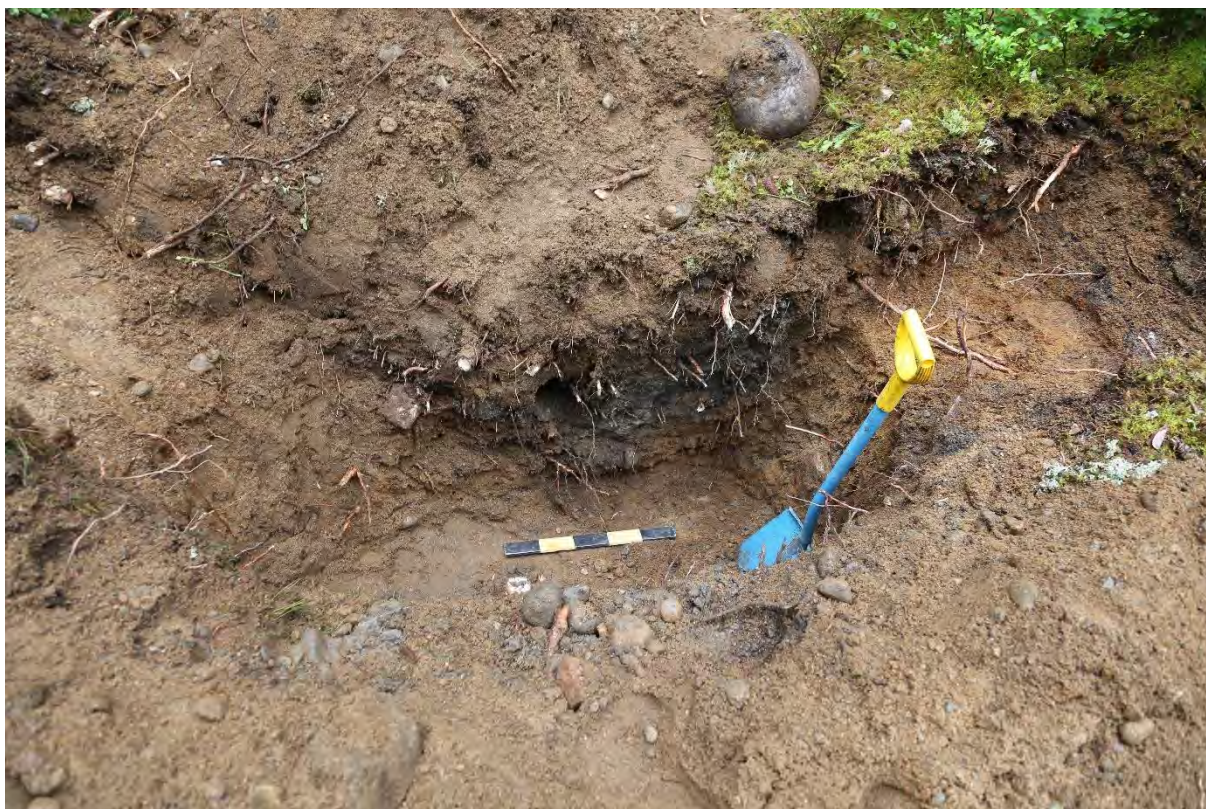
Kuva 10. Savilinssi löytyi myös koejasta 4. Näkymä etelään päin.
