# Kuntoarvio RS<sup>15</sup>

Rakennustekniikka, LVI- ja sähköjärjestelmät

## Nummela koulu

Tarkastuspäivä 3.5.2021 | Raportointipäivä 31.5.2021

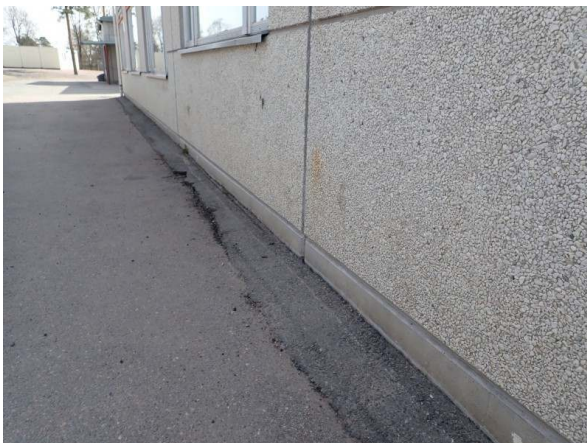
2. Rakennuksen vierustalla on laajalti asfalttia.

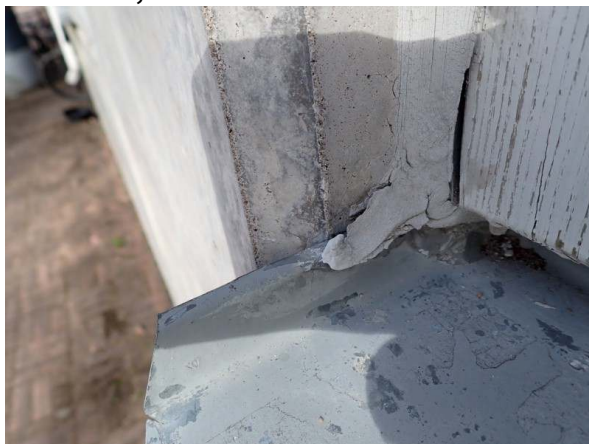
45. Vesipeltien reunoissa on tiivistystarvetta

- Ikkunoiden huoltokierros (lukitukset, säädöt, tiivistykset).
- Vesipeltien maalaamista ja reunojen tiivistämistä (laajennusosa).

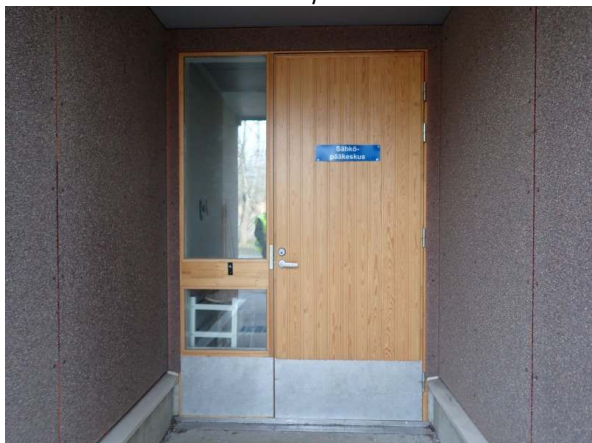
57. Ovia on osin uusittu

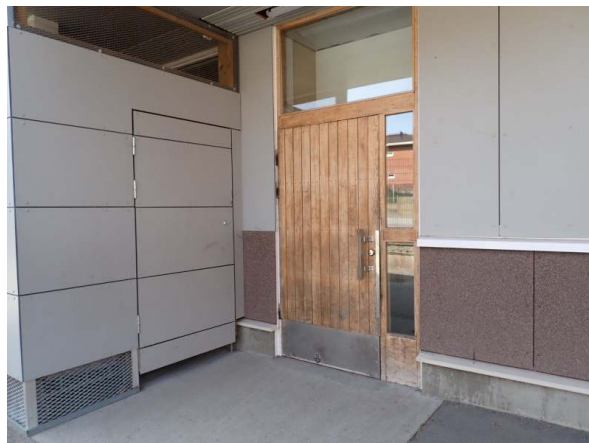
58. Ulko-ovien puupinnoilla on kulumaa ja käsittelytarvetta

- Ulko-ovien kunnossapitokorjauksia, sisältäen mm. pintakäsittelyt, tiivisteiden uusimisen ja tarvittavat säätötoimenpiteet.

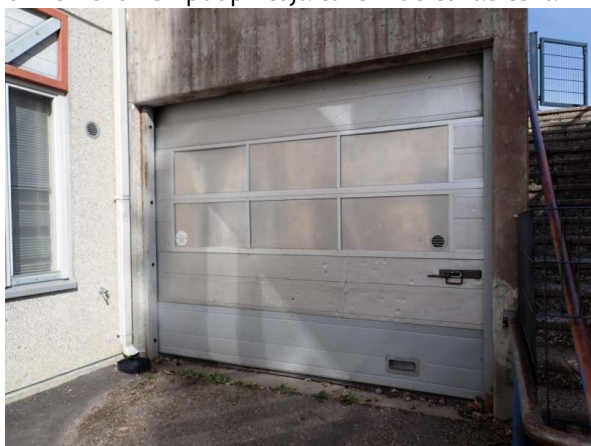
63. Tallin ovi

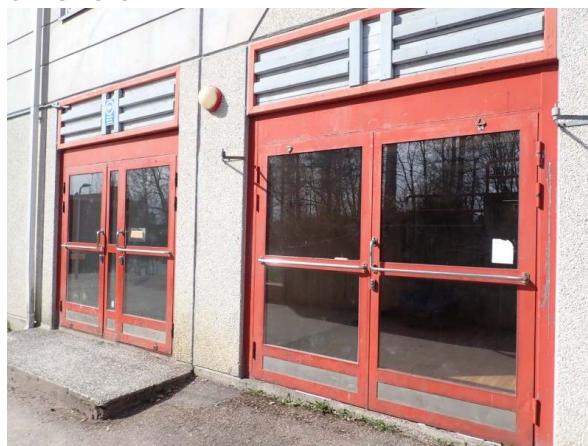
64. Ulko-ovia

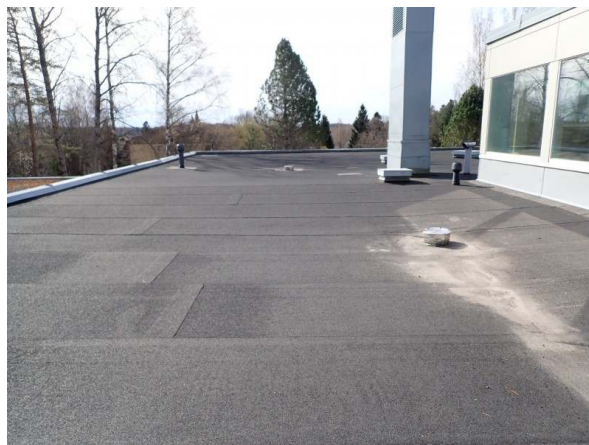
66. Vesikattoa.

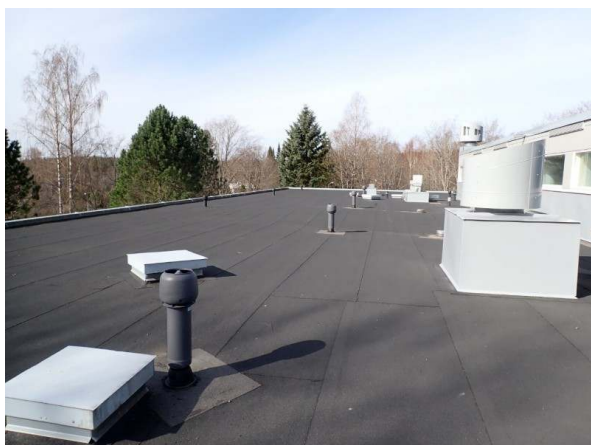
69. Vesikattoa.

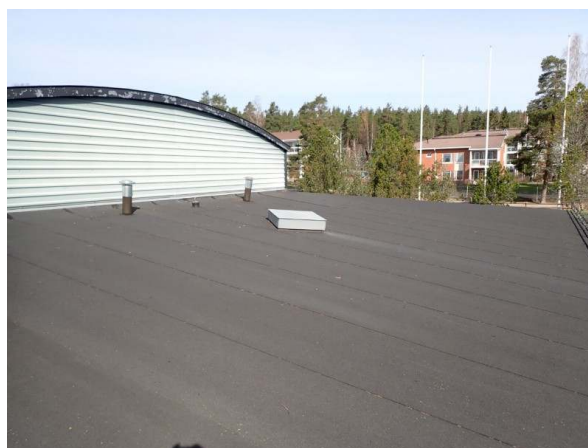
72. Vesikattoa.

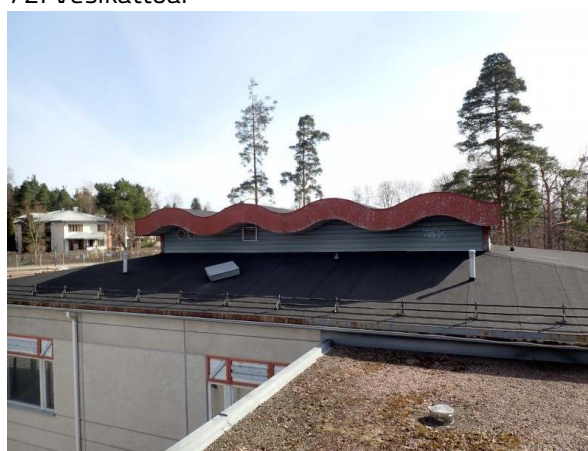
74. Vesikattoa.

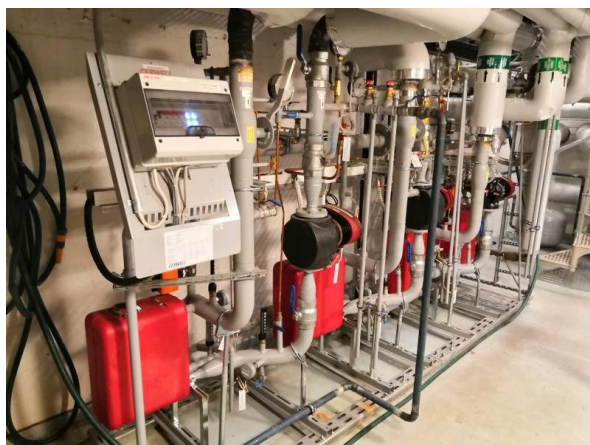
Lämmönsiirtimet ovat hyvässä kunnossa.

85. Lämmönjakokeskus.

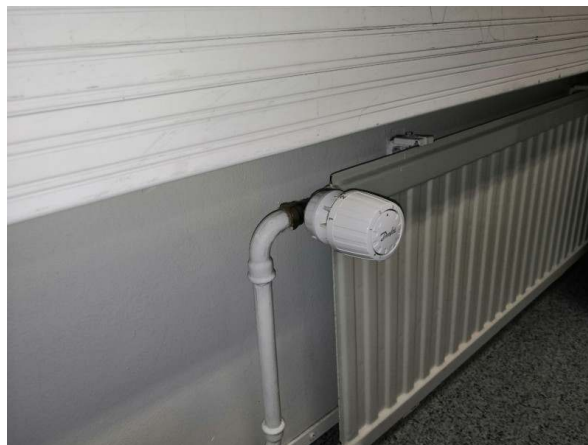
89. Termostaattinen patteriventtiili (laajennus).

- Patteriventtiileitä uusitaan tai kunnostetaan toistaiseksi tarpeen mukaan (huoltotoimenpide, ei sisälly PTS taulukkoon).

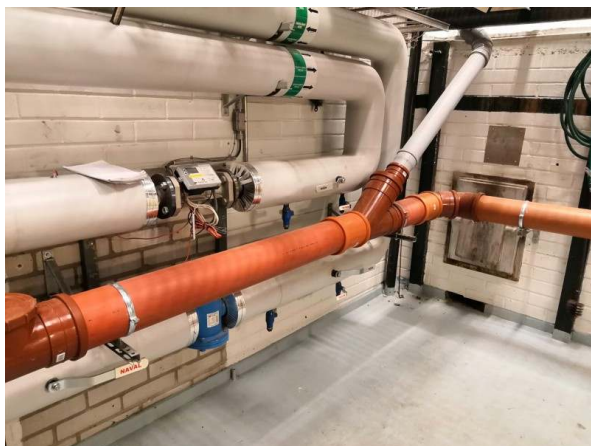
93. Muoviviemäriä lämmönjakokeskuksessa.

- Viemärit kuvataan (myös ennakoiva huoltotoimenpide). Tarkemmin Raksystems.fi, Putkistojen kuntotutkimukset.

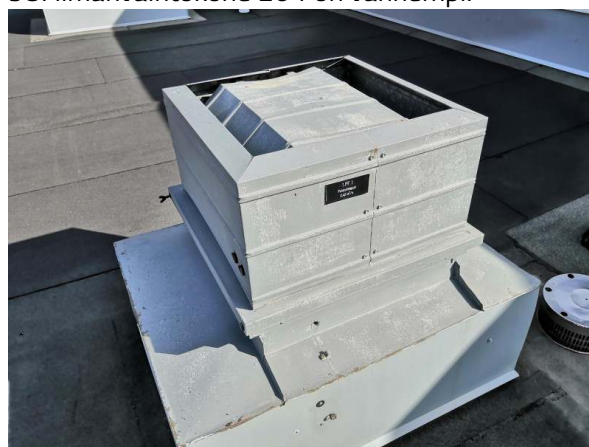
100. Huippuimuri.

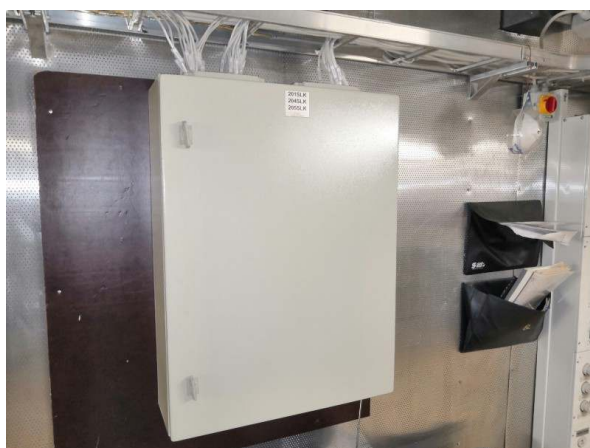
101. Valvonta-alakeskustaappi.

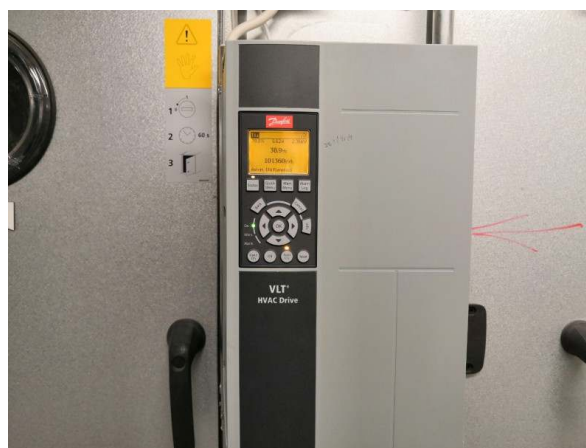
102. Taajuusmuuttaja (TK1).

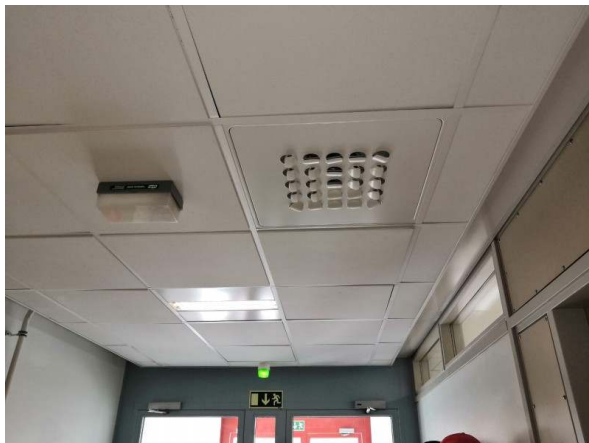
105. Kattohajottaja.

- Päätelaitteet puhdistetaan nuohouksen yhteydessä.

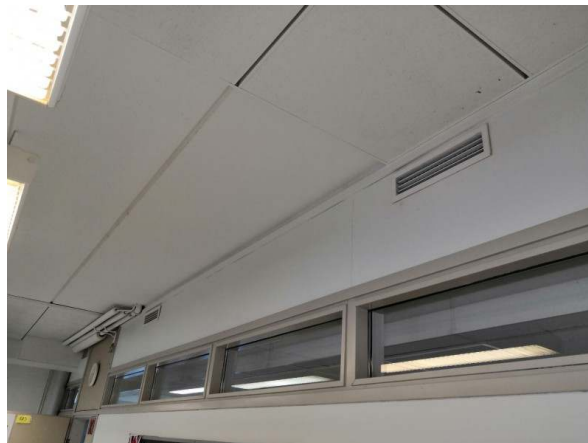
106. Tuloilmasäleikkö luokassa.

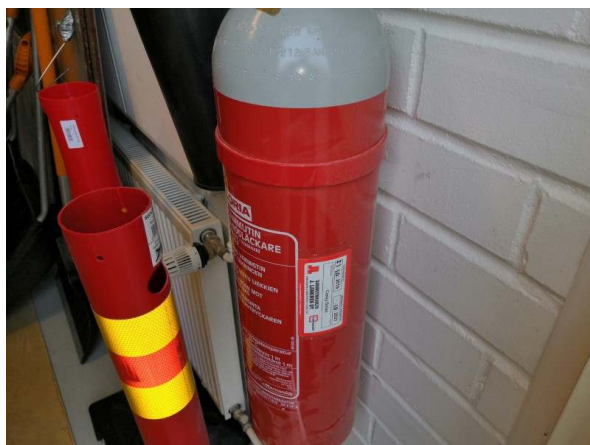
Kiinteistössä on alkusammutuskalusteina käsisammuttimia ja pikapaloposteja.

109. Käsisammutin.

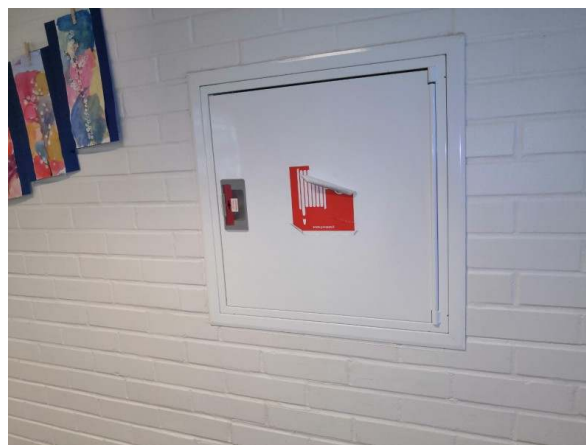
110. Pikapaloposti.

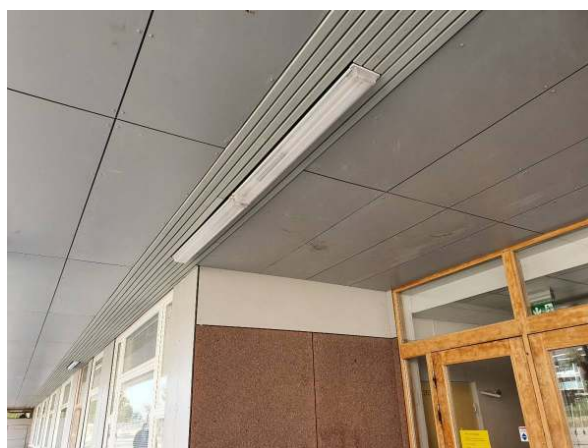
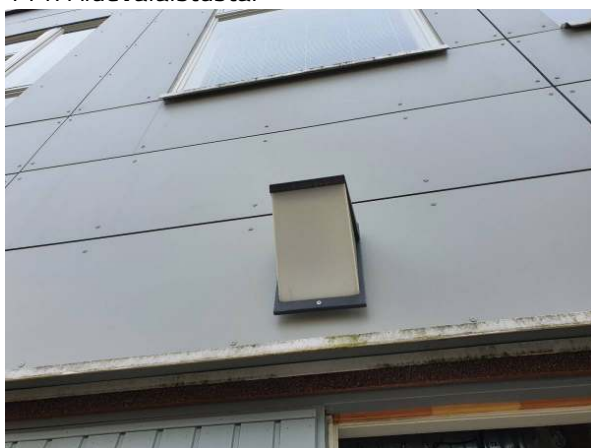
Osa rakenteisiin asennetuista valaisimista alkaa olla ikääntyneitä ja niiden uusimiseen tulee varautua. Samalla suositetaan parantamaan valaistusta hämäräksi koetuilla alueilla, kuten paikoitusalue.

112. Aluevalaistusta.

113. Aluevalaistusta.

- Aluevalaistuksen uusiminen vanhimmilta osin ja parantaminen tarpeen mukaan.

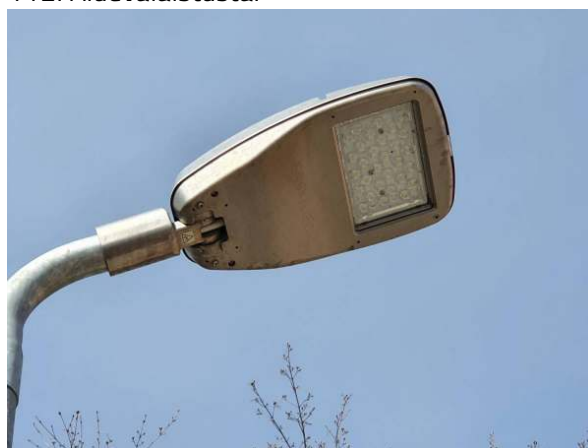
Kiinteistön aluevalaistuksena toimivat rakenteisiin asennetut valaisimet. Lisäksi on käytetty pylväshalaisimia. Pylväshalaisimet on uusittu ja kunnossa. Osa rakenteisiin asennetuista valaisimista alkaa olla ikääntyneitä.

114. Uusittu pylväshalaisin.

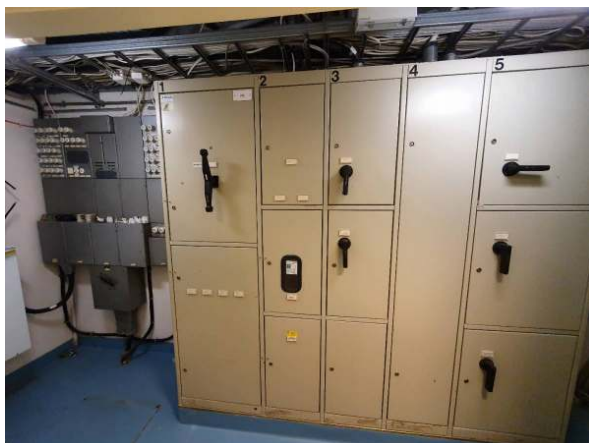
Kiinteistön sähköpääkeskus on sijoitettu omaan lukittuun tilaan. Pääkeskus on vuodelta 1987 ja sen lisäosa vuodelta 1967.

Pääkeskuksen nimellisvirta on 800 A ja

päävarokkeiden koko on 4 \* (3 \* 200 A).

116. Sähköpääkeskus.

Tilan seinälle tulee toimittaa tarvittavat piirustukset laminoituna (vähintään pääkeskus- ja nousujohtokaavio).

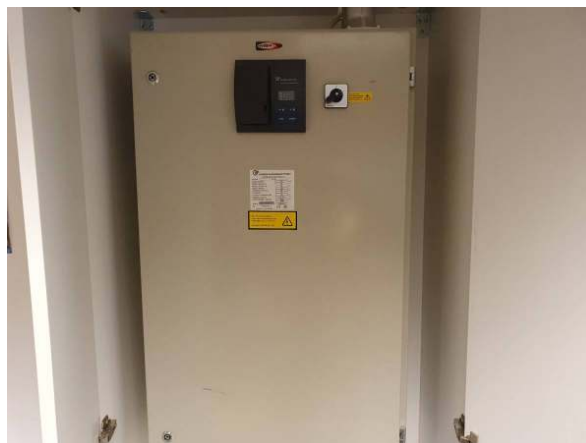
Kiinteistössä on keskitetty loistehon kompensointilaitteisto. Kompensointi on teholtaan 100 kVAR. Laitteisto oli juuri huollettu.

117. Loistehon kompensointi.

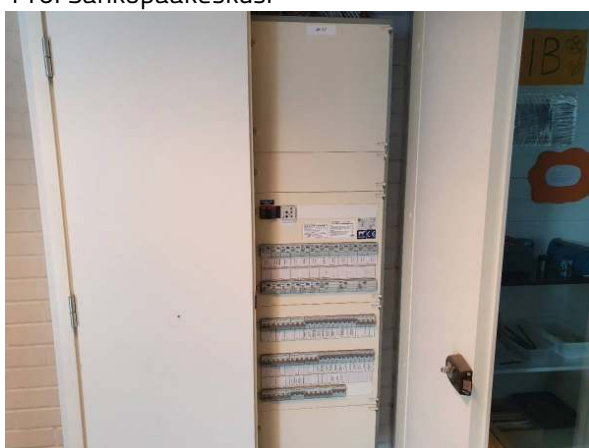
118. Uusittu keskus.

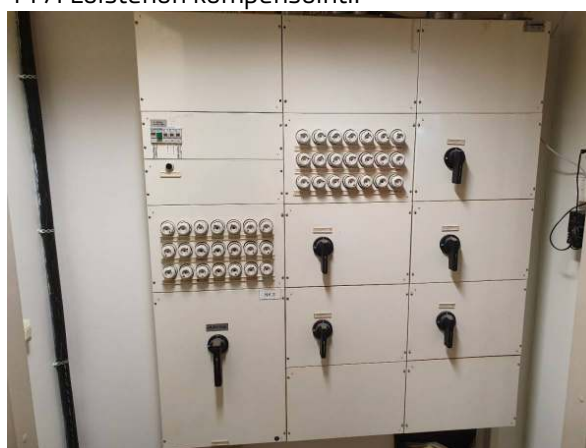
Kiinteistön pienemmät jakokeskukset ovat kolmevaiheisia ja varustettu tarpeen mukaan johdonsuojakatkaisimin tai perinteisin tulppasulakkein. Osa keskuksista on uusittu saneerausten yhteydessä ja osa alkuperäisiä 1980-luvulta.

119. Sähkökeskus vuodelta 1986.

- Vanhimpien keskusten uusiminen nousujohtoineen.

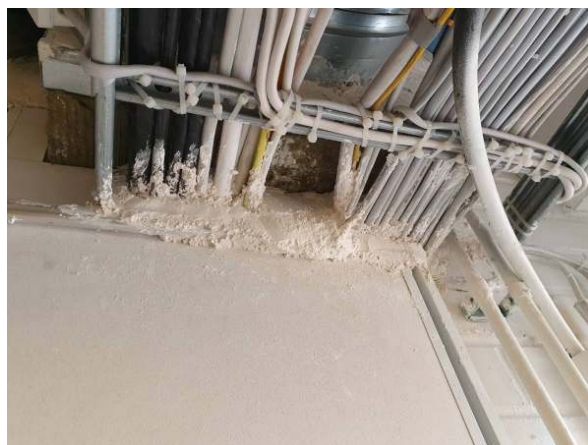
123. Iv-konehuoneen kaapeliläpivienti.

- Läpivientien tarkastus ja tiivistys.

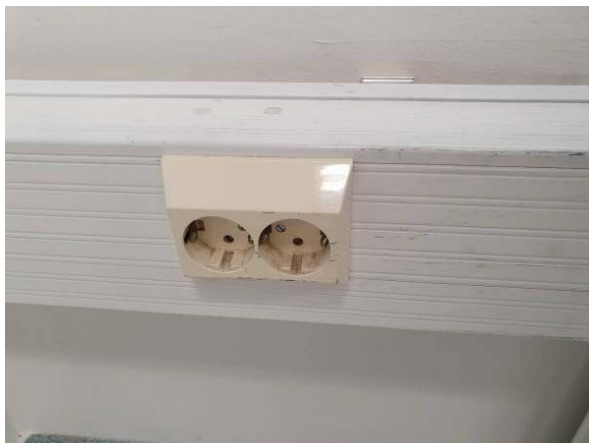
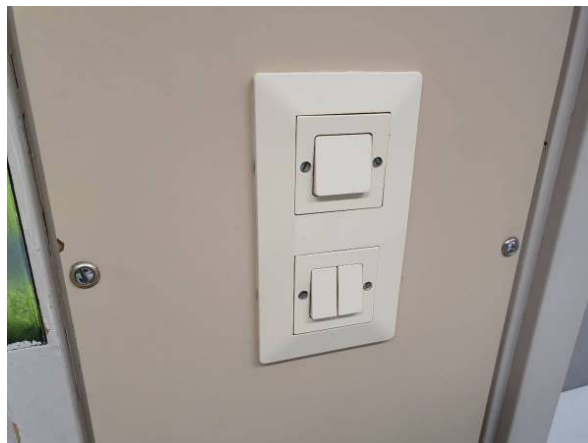
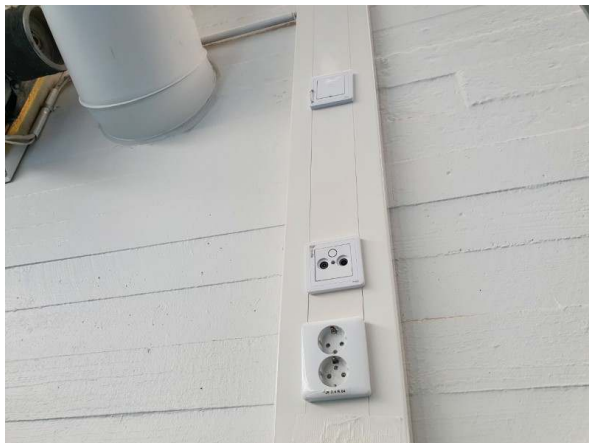
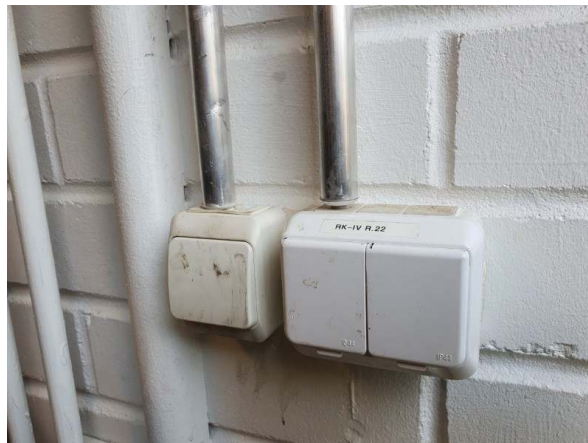
126. Sähkökalusteita.

- Vanhimpien sähkökalusteiden uusiminen (sis. PTS:ssä valaisinten uusimiseen).

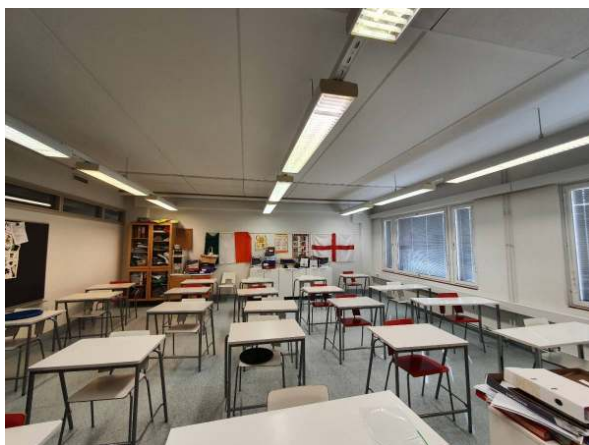
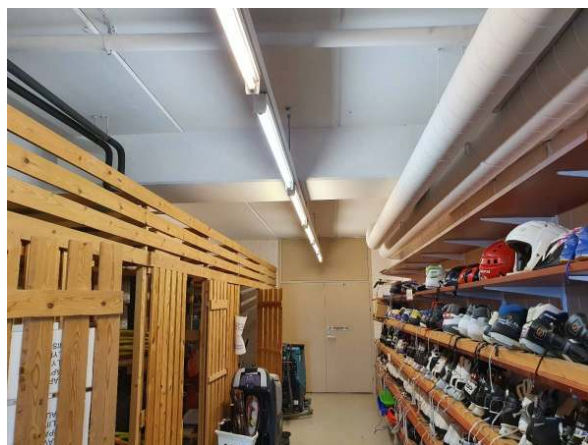
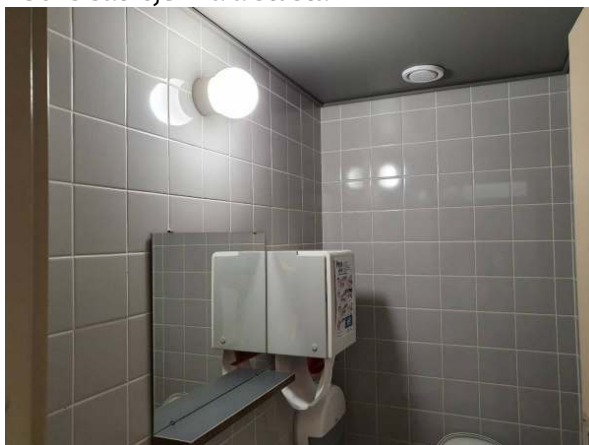
130. Sisätilojen valaistusta.

- Vanhimpien valaisinten ja sähkökalusteiden uusiminen ryhmäjohtoineen.

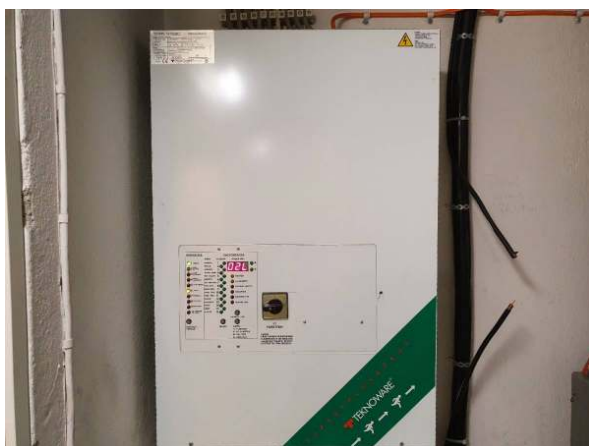
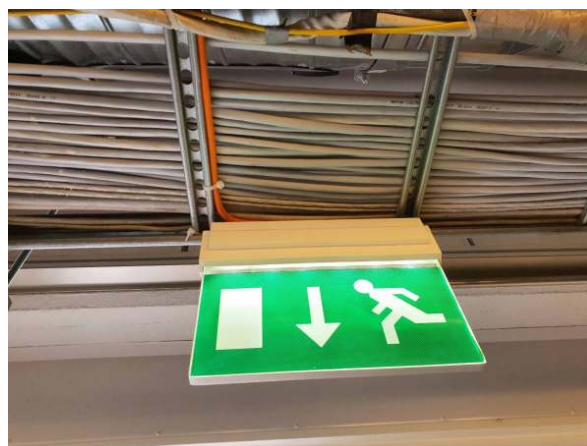
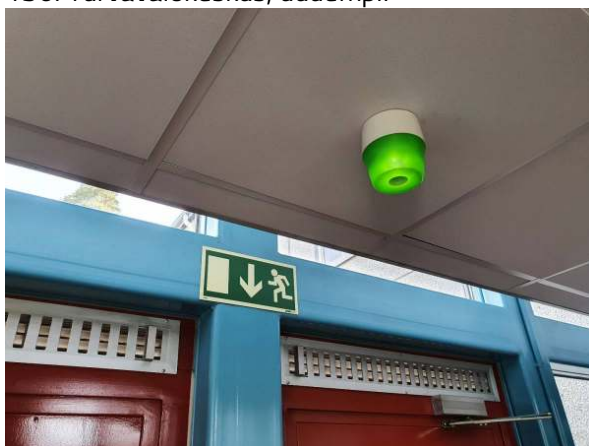
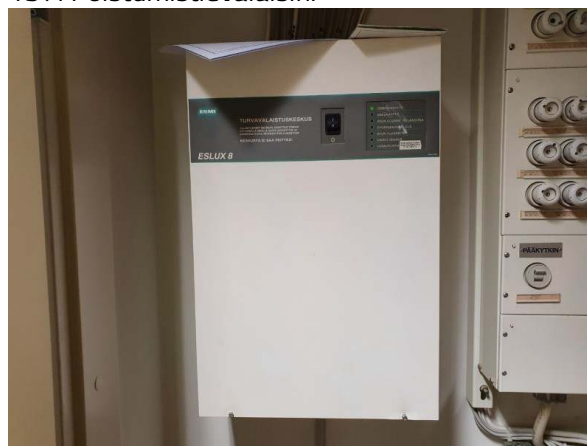
136. Turvalokeskus, uudempi.

138. Vanhan osan poistumistievalaisin.

- Turvavalistusjärjestelmän uusiminen vanhimmilta osin.

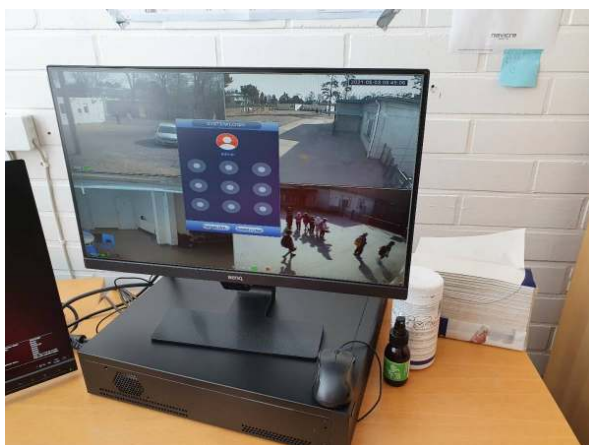
149. Valvontakameran keskusyksikkö.

- Kameravalvonta- ja rikosilmoitusjärjestelmän päivitys/ uusiminen.
- Hissin kuntoarvio.

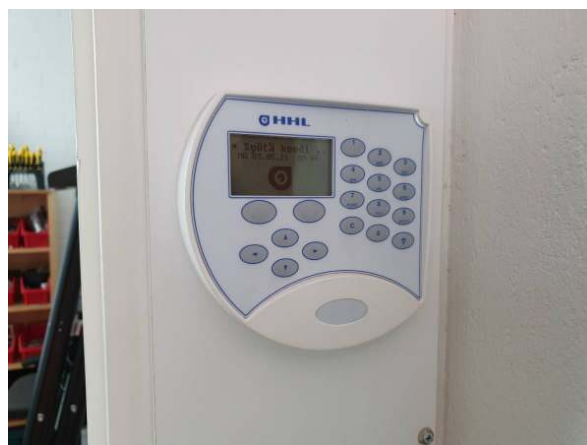
150. Rikosilmoitusjärjestelmän käyttölaite.

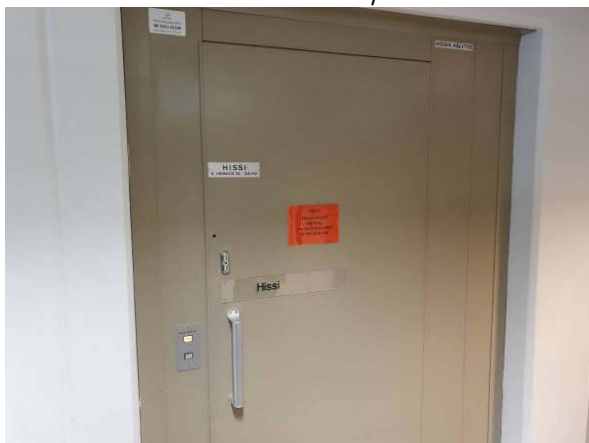
151. Hissi.

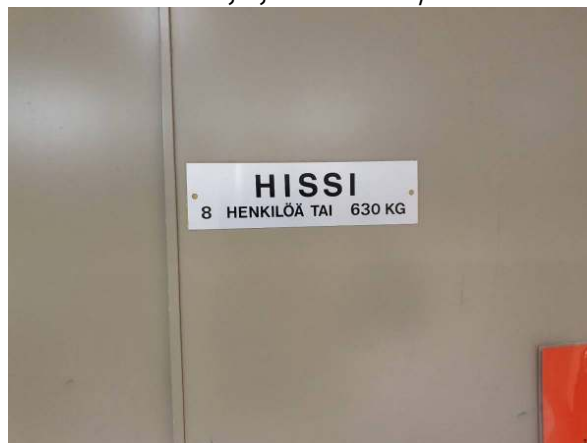
152. Hissi.
